**GOVERNO DO DISTRITO FEDERAL**  
AGÊNCIA REGULADORA DE ÁGUAS, ENERGIA E SANEAMENTO  
BÁSICO DO DISTRITO FEDERAL  
Coordenação de Fiscalização da Superintendência de Abastecimento  
de Água e Esgoto

Este relatório de fiscalização indireta visa analisar as informações enviadas pela Caesb por meio da Carta 65 (94940137) referentes às obras e à operação do subsistema Gama.

### 5.2. Captação Ponte de Terra 02

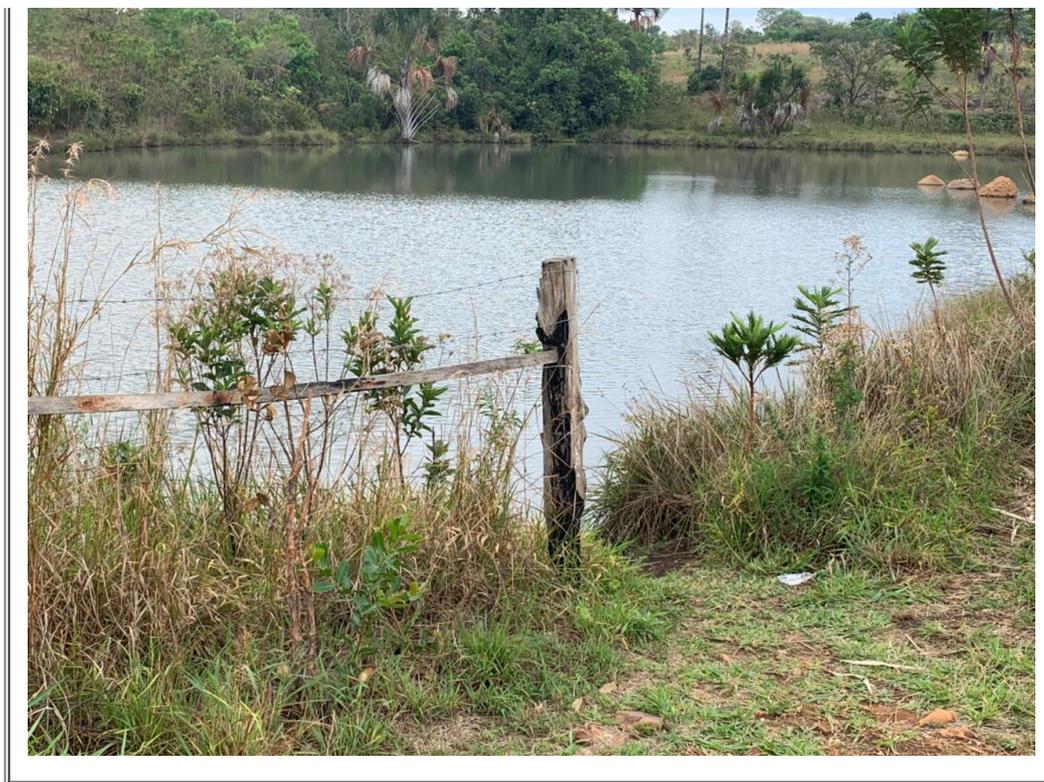
Figura 1 - Captação Ponte de Terra 02

5.2.1. De acordo com o que foi reportado na Carta 65 (94940137), não houve avanço das obras na unidade, sendo que está previsto como a próxima etapa a ser executada o ajuste da cota de tomada d'água para melhoria do desempenho e ponto de operação do sistema de bombeamento.

**C2** - No último ano não houve avanço das expansões e melhorias nas captações Ponte Terra 02 e Crispim 02.
