Relatório de Fiscalização - ADASA/SAE/COFA

RELATÓRIO DE VISTORIA E FISCALIZAÇÃO

Tipo	Verificação de denúncia de falta d'água na Quadra 8 do Park Way
Localidade	SMPW Quadra 8 Conjunto 5 Lote 7
Data da ação fiscalizatória	15/08/2023

O objetivo dessa ação foi fiscalizar e apurar denúncia de falta de água na Quadra 8 do Park Way.

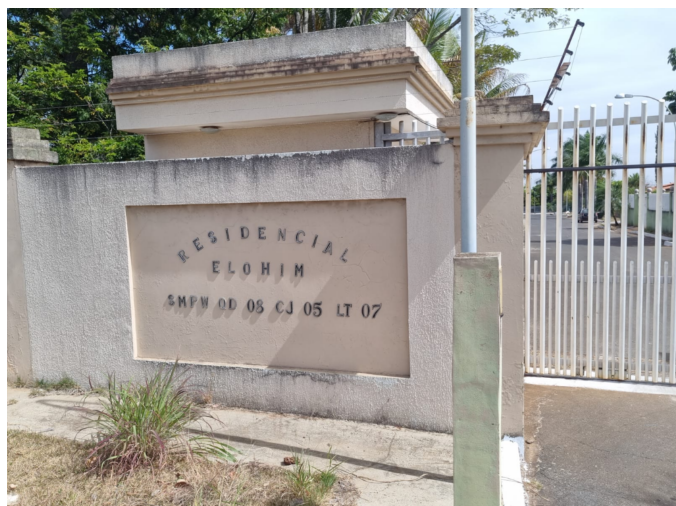
Realizamos uma ação fiscalizatória na Quadra 8, Conjunto 5 do Park Way para apurar denúncia de falta d'água no local nos dias 31/07 e 01/08 do corrente ano. De acordo com os técnicos da Caesb que nos acompanharam (Carlos Alberto (Coordenador da PANPC (Operação de Redes) e Luiz Cláudio (Supervisor da PANPC) (**Foto 2**)), houve a necessidade de fazer manutenções emergenciais na rede de distribuição e na unidade de bombeamento que abastecem a localidade, gerando alguns transtornos para os moradores. Como consequência foram abertas duas ordens de serviço na companhia devido às queixas da falta de água e baixa pressão.

Foto 1 - Entrada do condomínio onde houve denúncia de falta d'água

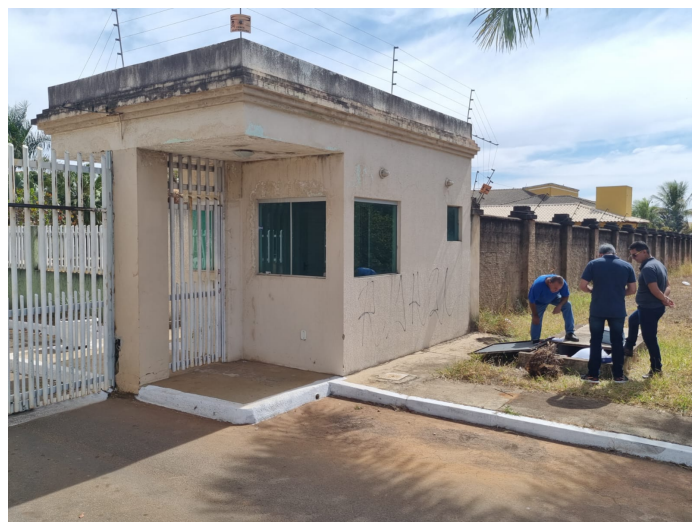
Foto 2 - Realização de testes pelo técnicos da Caesb

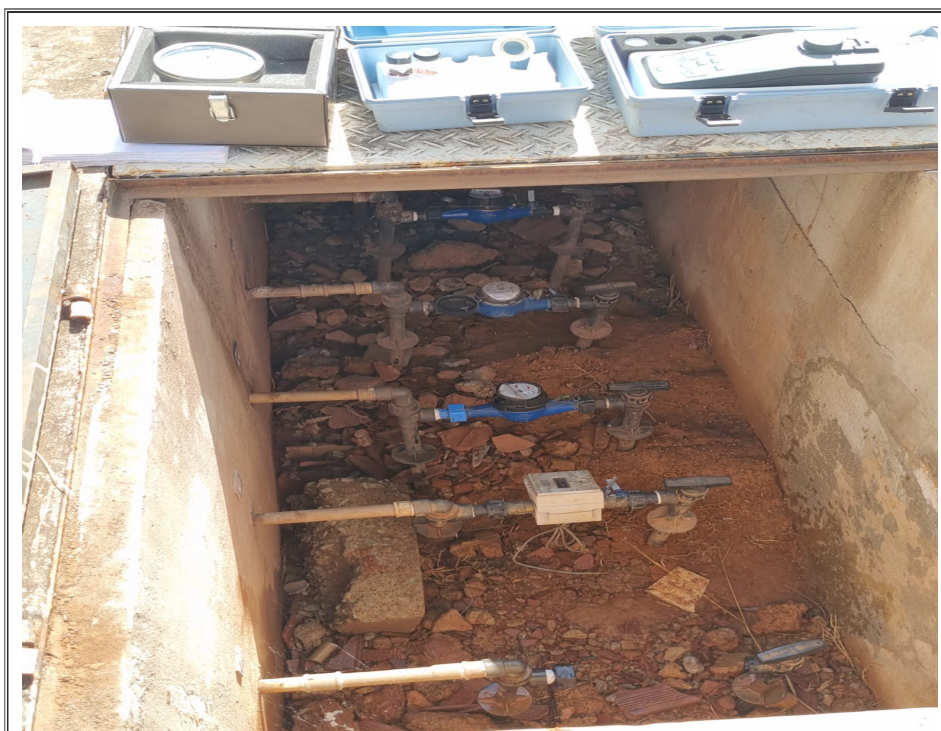
Foto 3 - Realização de testes no ponto de distribuição da rede de um condomínio na SMPW Q. 8

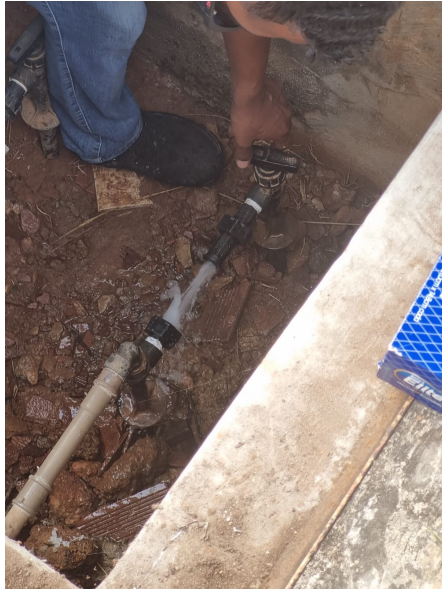
Após as correções dos problemas encontrados foi reestabelecido o fornecimento de água no local sem mais interrupções. E conforme ainda os técnicos da prestadora de serviços, após toda obra ou reparo na rede de distribuição são realizados testes de conformidades para verificação de pressão (**Fotos 4 e 5**) e dos parâmetros de qualidade da água (turbidez (**Fotos 6 e 7**) e cloro (**Foto 8**)).

Foto 4 - Verificação visual da presença de água pressurizada

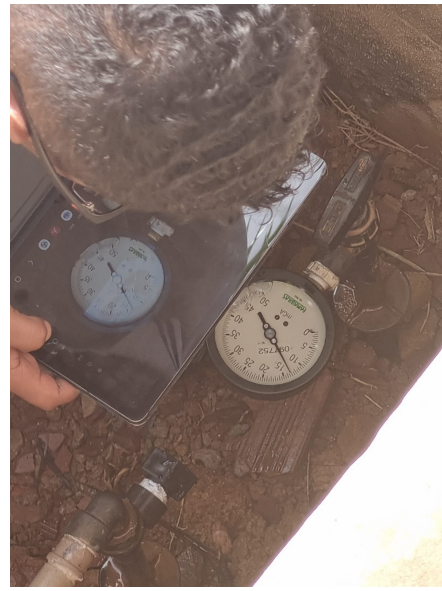
Foto 5 - Teste de pressão da água

Parâmetro aceitos: **de 10 a 40 psi.**
Resultado da medição: **14 psi.**

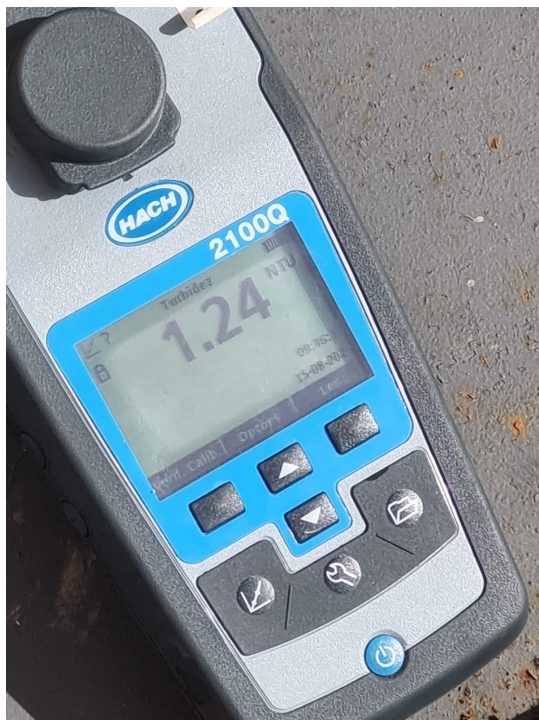
Foto 6 - Primeiro teste de turbidez

Parâmetros aceitos: **de 0 a 5 NTU**
Primeiro teste: **1,24 NTU**
Contraprova: **0,66 NTU**
Observação: **como registro utiliza-se a amostra com resultado mais alto.**

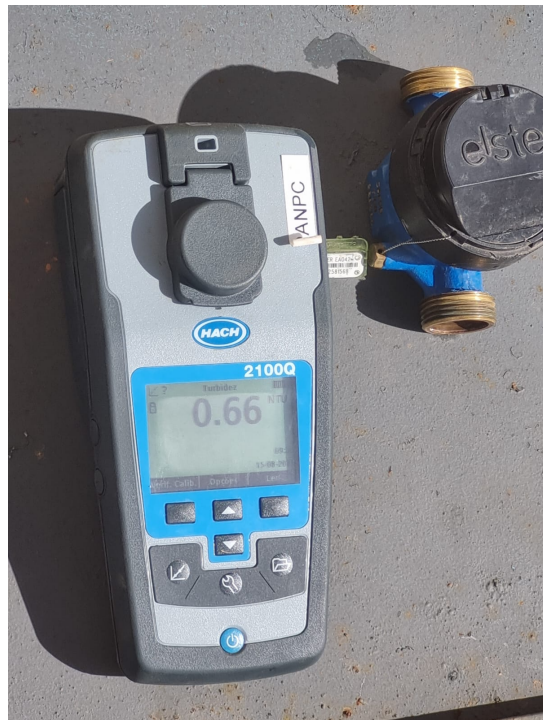
Foto 7 - Segundo teste e contraprova da turbidez

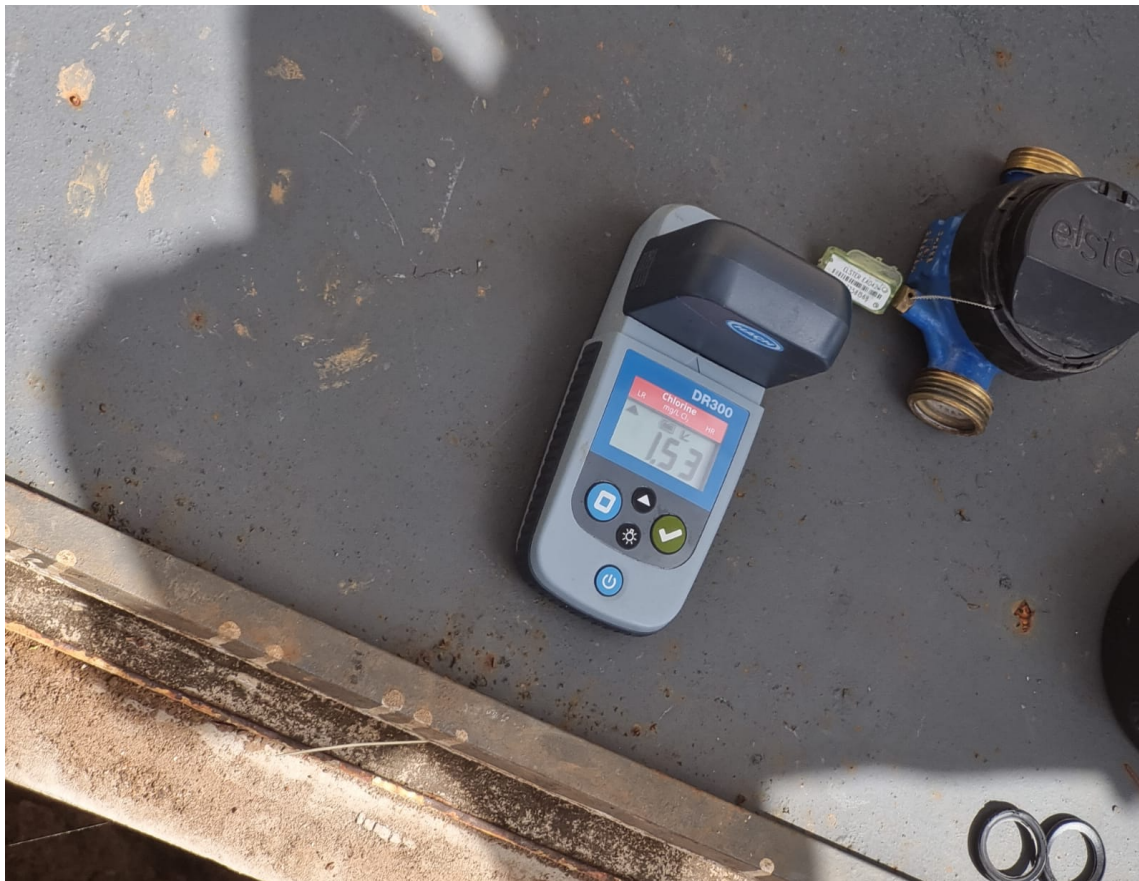
Foto 8 - Teste de cloro

Parâmetros aceitos: **0,02 a 2 mg/L**

Primeira teste: **1,55 mg/L**

Segundo teste: **1,53 mg/L**
