RELATÓRIO DE VISTORIA E FISCALIZAÇÃO
RVF 2023 - COFA
Fiscalização Direta
Superintendência de Abastecimento de Água e Esgoto - SAE

Tipo	Vistoria da captação e da estação de tratamento do sistema Corumbá.
Localidade (s)	Luziânia-GO e Valparaíso-GO
Data da ação fiscalizatória	13 de fevereiro de 2023

O objetivo dessa ação foi fiscalizar o status da operação do sistema Corumbá IV.

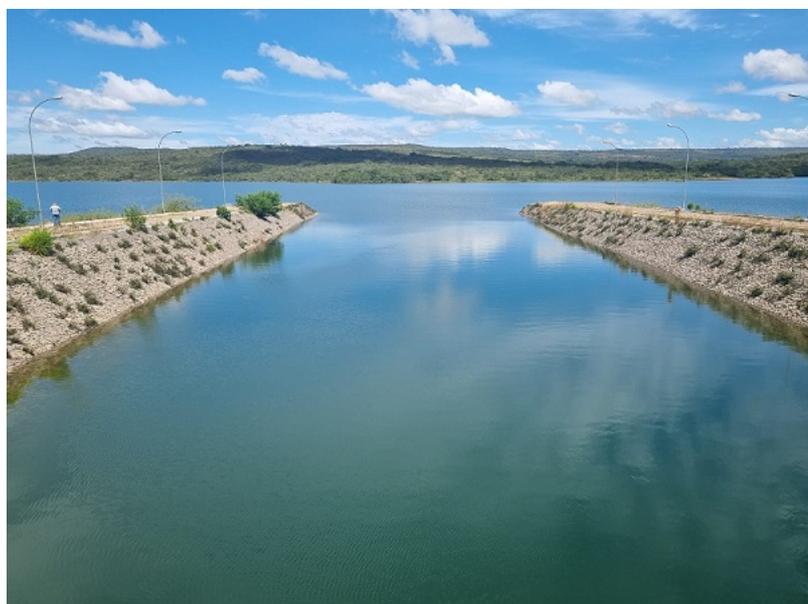
Foto 1 - Captação de água bruta no lago Corumbá

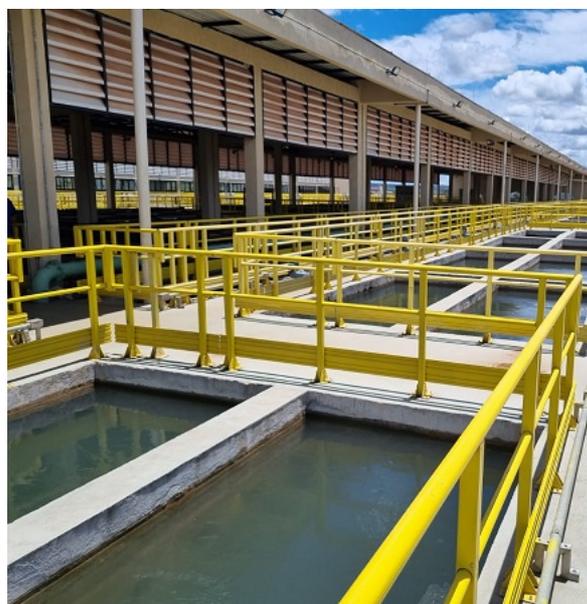
Foto 2 - Estação de Tratamento de Água - ETA COFA

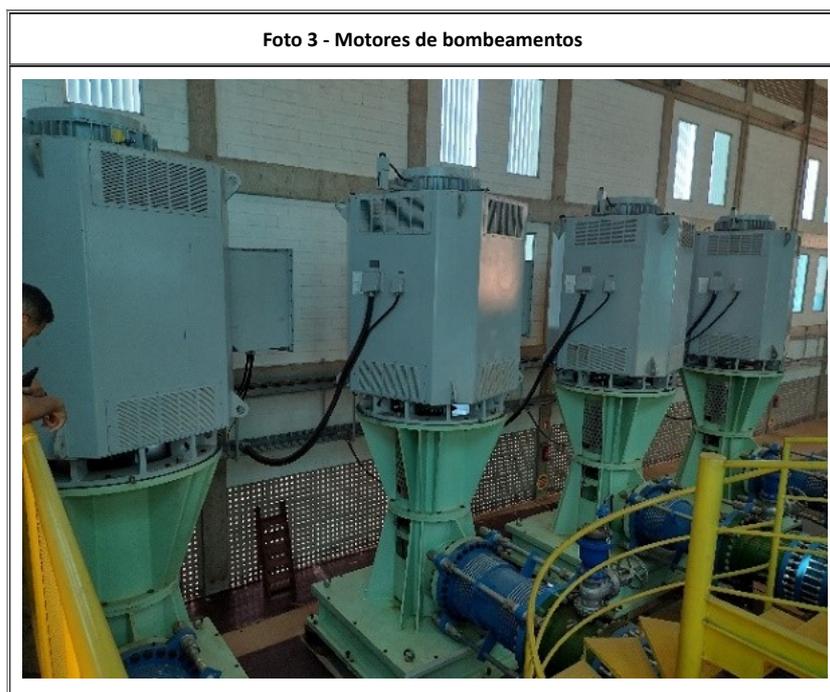
Durante a vistoria à Elevatória de Água Bruta verificou-se a operação de 1 (um) conjunto moto-bomba, dos 4 (quatro) existentes. A unidade pode operar com até 3 conjuntos simultaneamente, sendo que um fica sempre sobressalente, ou seja, de reserva (**Foto 3**). Todos os 4 conjuntos estão em condições de operação, mas devido à vazão demandada naquele momento apenas um conjunto moto-bomba estava ligado.

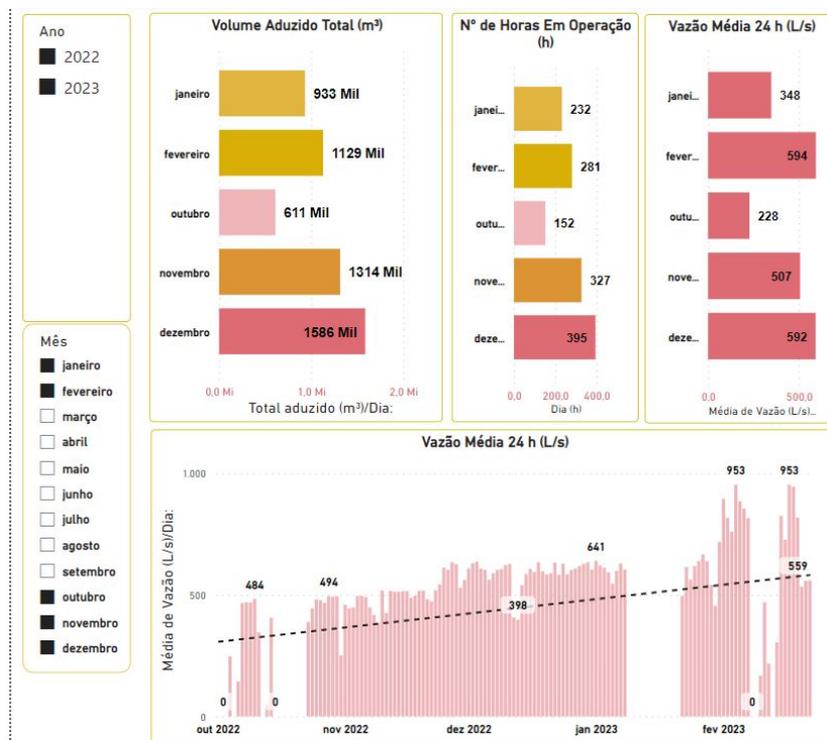
O sistema Corumbá IV foi projetado para fornecer uma vazão de até 2.800 l/s. Entre os meses de outubro e fevereiro a vazão média diária vem aumentando gradativamente, conforme demonstrado no **Gráfico 1** fornecido pela Caesb. Analisando os dados do gráfico verifica-se que a vazão média diária de todo esse período foi de 559 l/s.

Gráfico 1 - Histórico da vazão média (dados fornecidos pela Caesb)

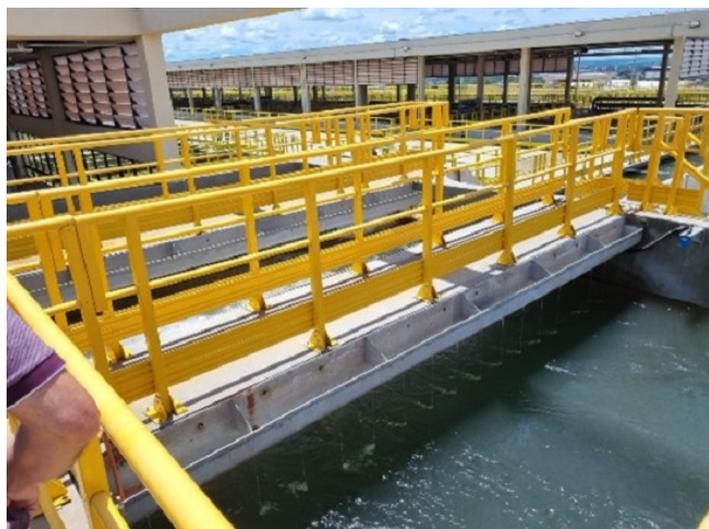
Foi verificado no laboratório da ETA os resultados das análises de turbidez da água (**Tabela 1**), além de visualização *in loco* nos filtros (**Foto 4 e 5**), tendo sido constatado baixa turbidez da água.

Foto 4 - Turbidez da água I

Turbidez de água bruta	Turbidez de água filtrada	Turbidez de água tratada
3 NTU	0,06 NTU	0,1 NTU

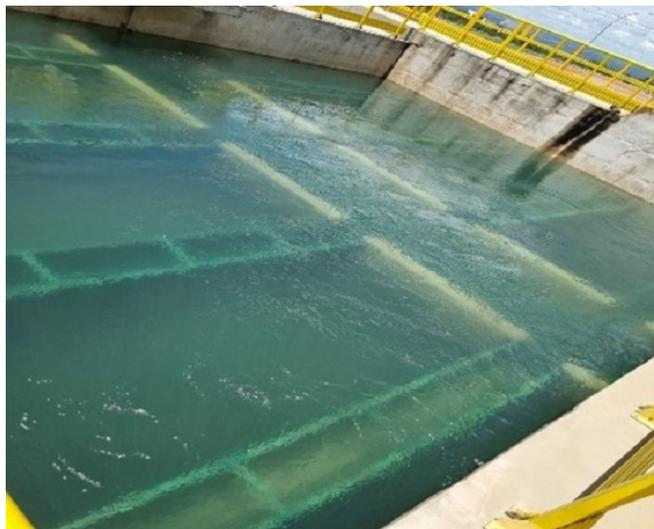
Foto 5 - Turbidez da Água II
