## RELATÓRIO DE VISTORIA E FISCALIZAÇÃO

### Fiscalização Direta - Verificação de despejo de águas plúvias de sistema de esgoto de unidade usuária

#### Superintendência de Abastecimento de Água e Esgoto - SAE

<b>Tipo</b>	Fiscalização direta - Verificação de despejo de águas plúvias no sistema de esgoto de unidade usuária
<b>Localidade</b>	Planaltina – DF

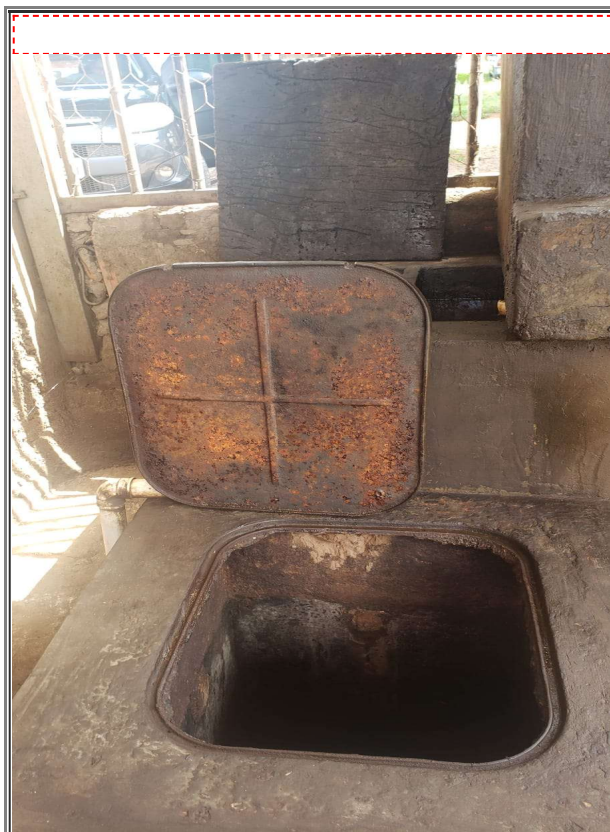
Esta Coordenação de Fiscalização realizou vistoria "in loco", no dia 15/03/2023, para obter informações complementares acerca do fato ocorrido. Foi possível verificar que na parte da frente do imóvel há uma caixa de inspeção para receber despejo da rede de esgoto (Foto 1 e Foto 4) e que o cano dentro desta caixa mencionado no TOI havia sido retirado. Também foi possível observar que foi instalada uma cobertura de telhado para evitar que a água da chuva entre na tubulação de esgoto (Foto 2 e Foto 4). O usuário confirmou a informação que inseriu no seu recurso de que no dia da vistoria realizada pela Caesb para verificar se havia sido corrigida a irregularidade o fiscal se negou em realizar o teste para verificação, e considerou somente a presença do cano na caixa de inspeção da rede de esgoto para aplicação da multa.

Foto 1 - Caixa de inspeção de esgoto

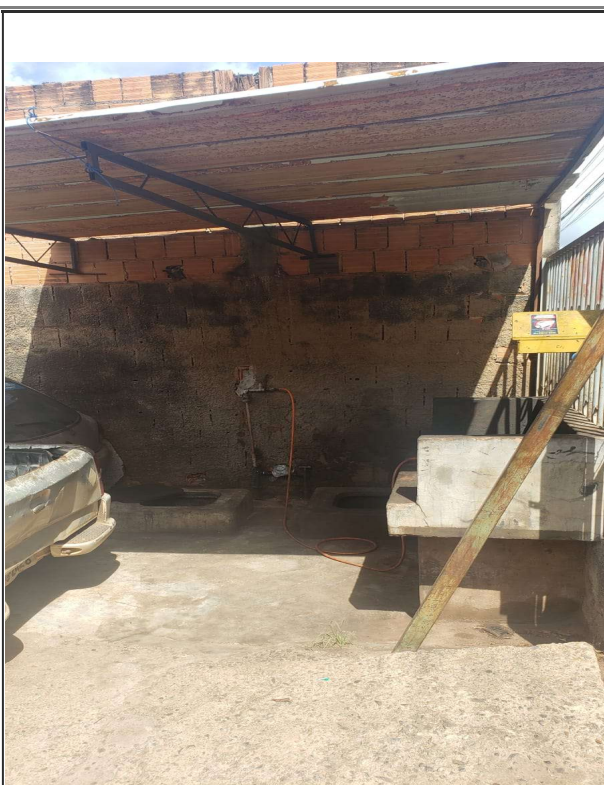
Foto 2 - Local onde estão instaladas a caixa de inspeção de esgoto (à direita) e de águas pluviais (à esquerda)

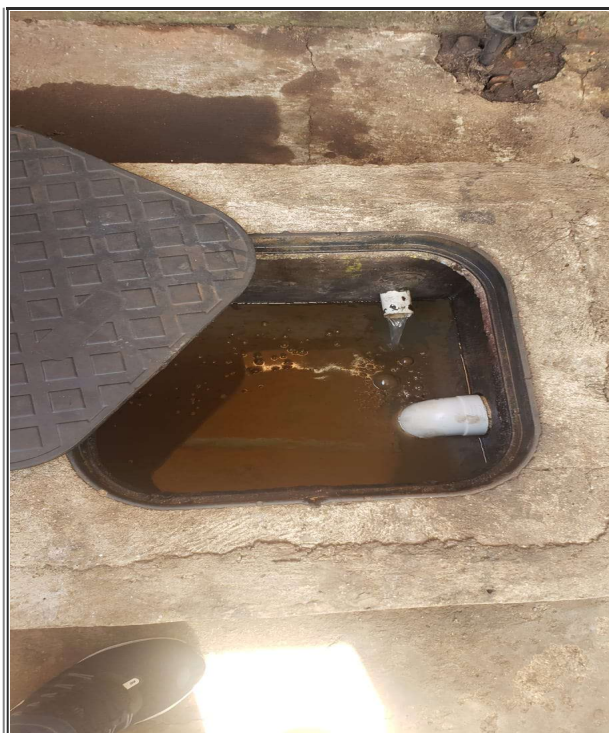
Foto 3 - Simulação de despejo de água de chuva na caixa de inspeção de águas pluviais

Cabe ainda pontuar que foi realizado teste em que foi escoado água da torneira na rede de águas pluviais e ficou constatado que a caixa de inspeção da rede de esgoto não estava recebendo o referido despejo. A água utilizada no teste escoou para a caixa de inspeção de águas pluviais (Foto 3).

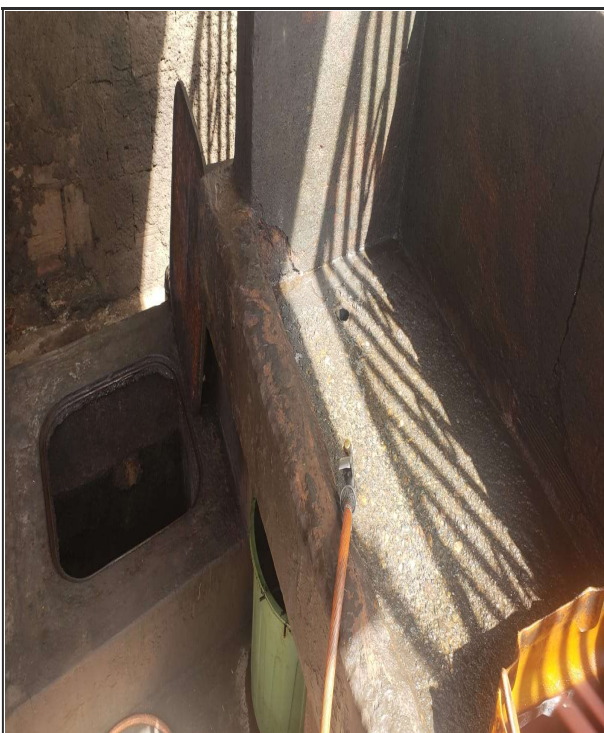
Foto 4 - Caixa de inspeção de esgoto
