RELATÓRIO DE VISTORIA E FISCALIZAÇÃO

Fiscalização Direta - "Qualquer intervenção indevida nas redes de água ou danos às mesmas"

Tipo	Coleta de dados complementares mediante fiscalização direta - "Qualquer intervenção indevida nas redes de água ou danos às mesmas"
Localidade	RF I Colônia Agrícola Sucupira Ch 28 LT 01A- Riacho Fundo – DF

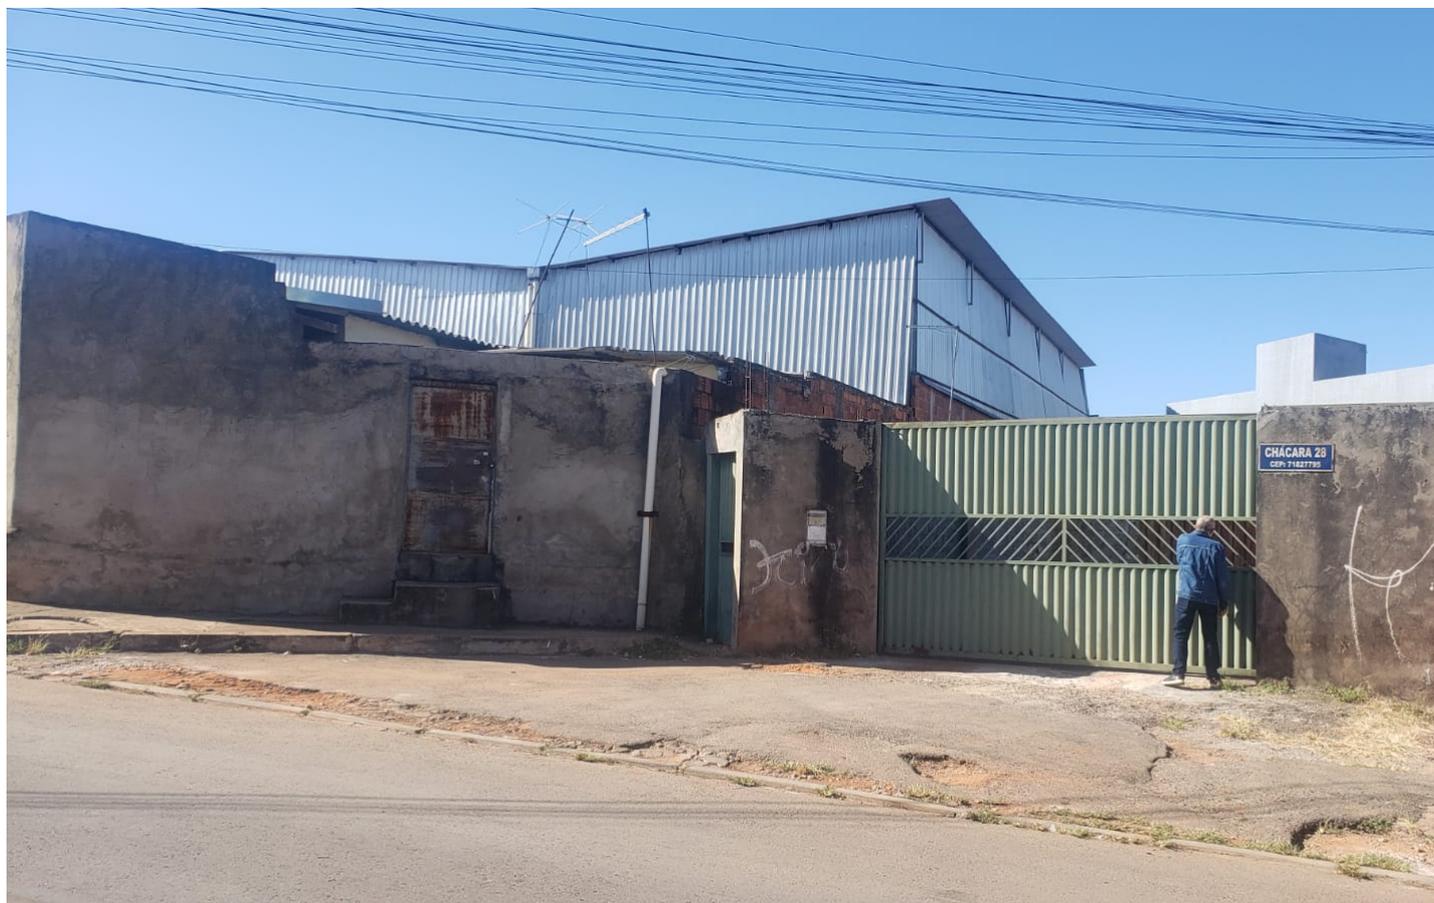
Foto 1: Parte frontal do acesso à Ch 28 - C.A. Sucupira - Riacho Fundo -DF

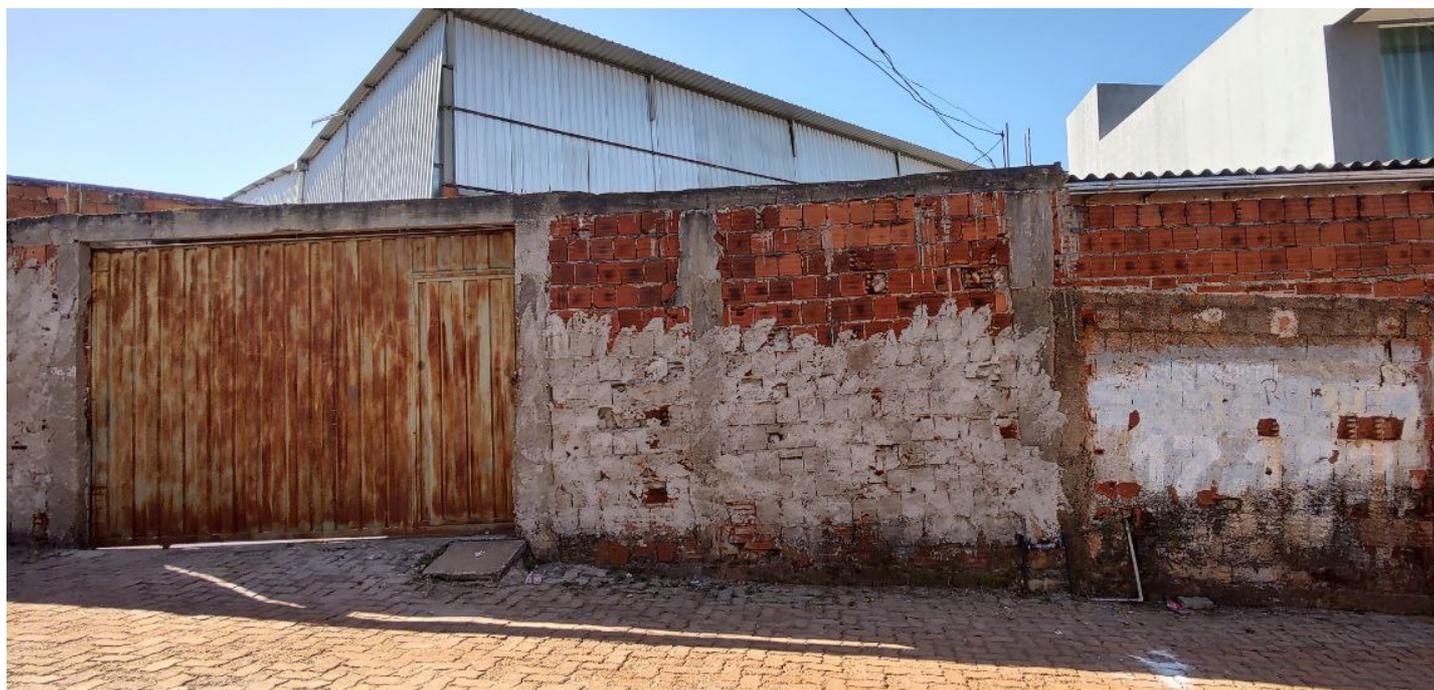
Foto 2: Muro da parte frontal da unidade visitada - Ch 28 casa 01-A Sucupira - Riacho Fundo DF

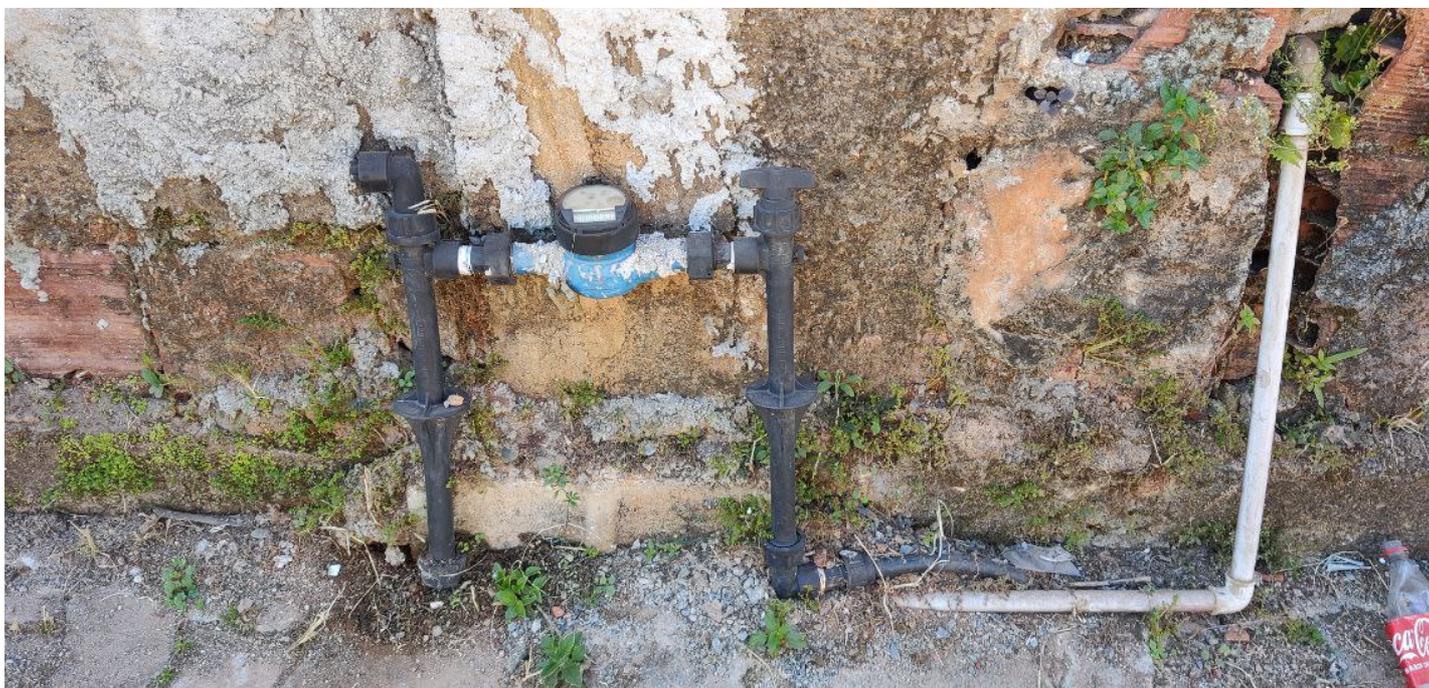
I - o hidrômetro de nº Y18N046411 permanece ativo (sem caixa de proteção) e localizando-se na parte da frente do imóvel (fotos de 1 a 4);

Foto 3: Cavalete do hidrômetro - Ch 28 Casa 01-A Sucupira - Riacho Fundo - DF

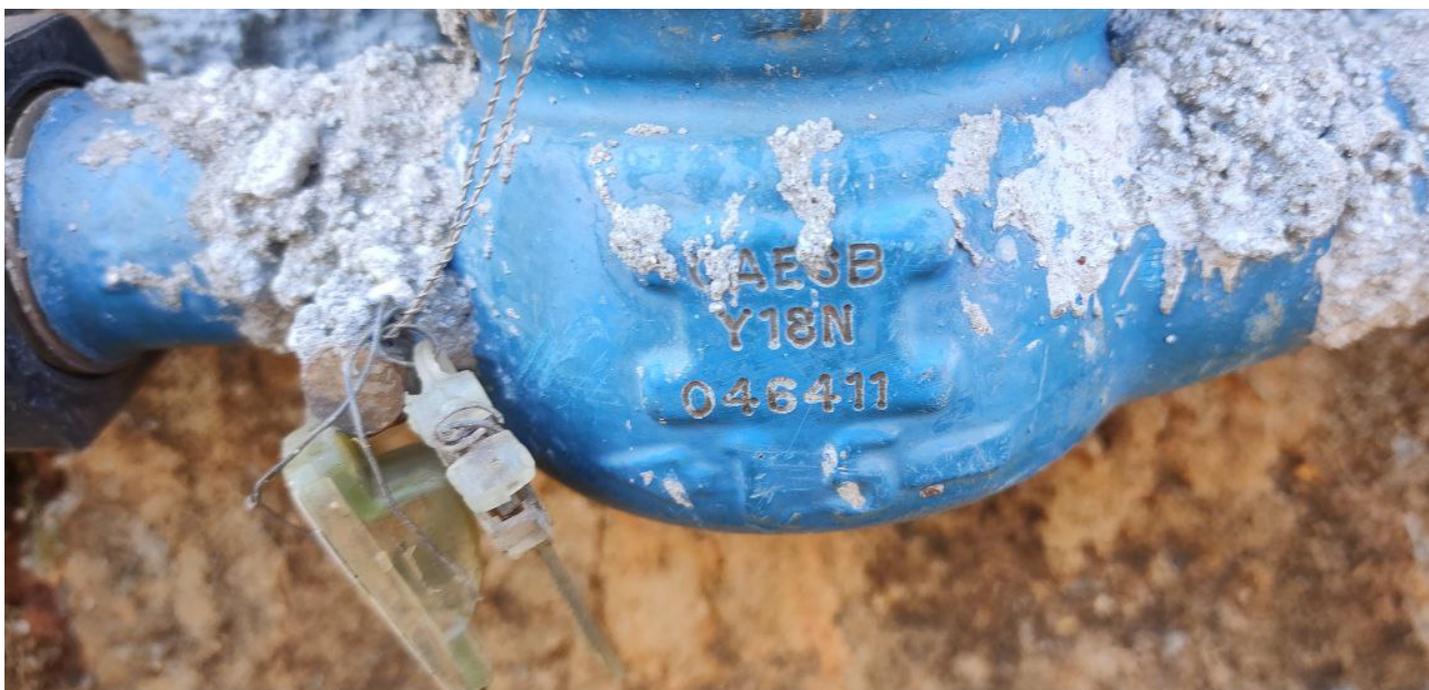
Foto 4: Número de identificação do hidrômetro da unidade Ch 28 Casa 01-A Sucupira - Riacho Fundo - DF
