Relatório de Fiscalização - ADASA/SAE/COFA

RELATÓRIO DE VISTORIA E FISCALIZAÇÃO

RVF/COFA/2022

O objetivo dessa ação foi acompanhar a entrada em operação do sistema Corumbá IV.

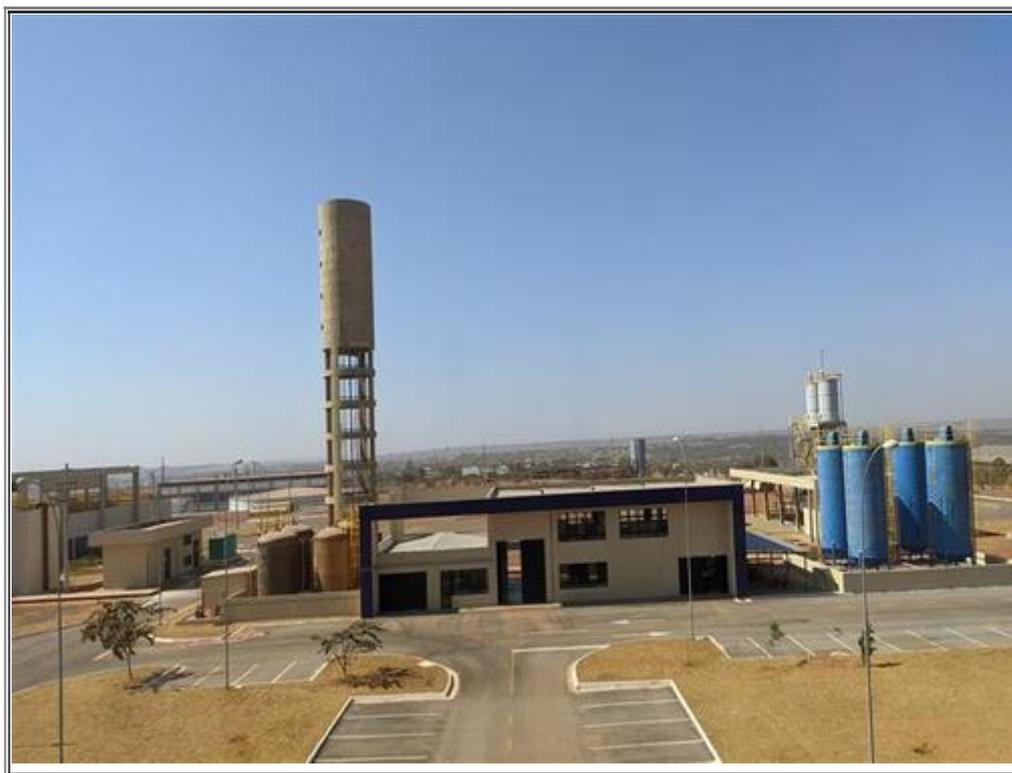
Na visita à Estação de Tratamento de Água Corumbá (Foto 1) foi verificado que a unidade estava novamente em funcionamento após parada devido à execução da obra de impermeabilização do canal de água coagulada realizada entre 14/07 e 04/08/2022 (Carta 49 (91189702)).

Foto 1 - Estação de Tratamento de Água Corumbá

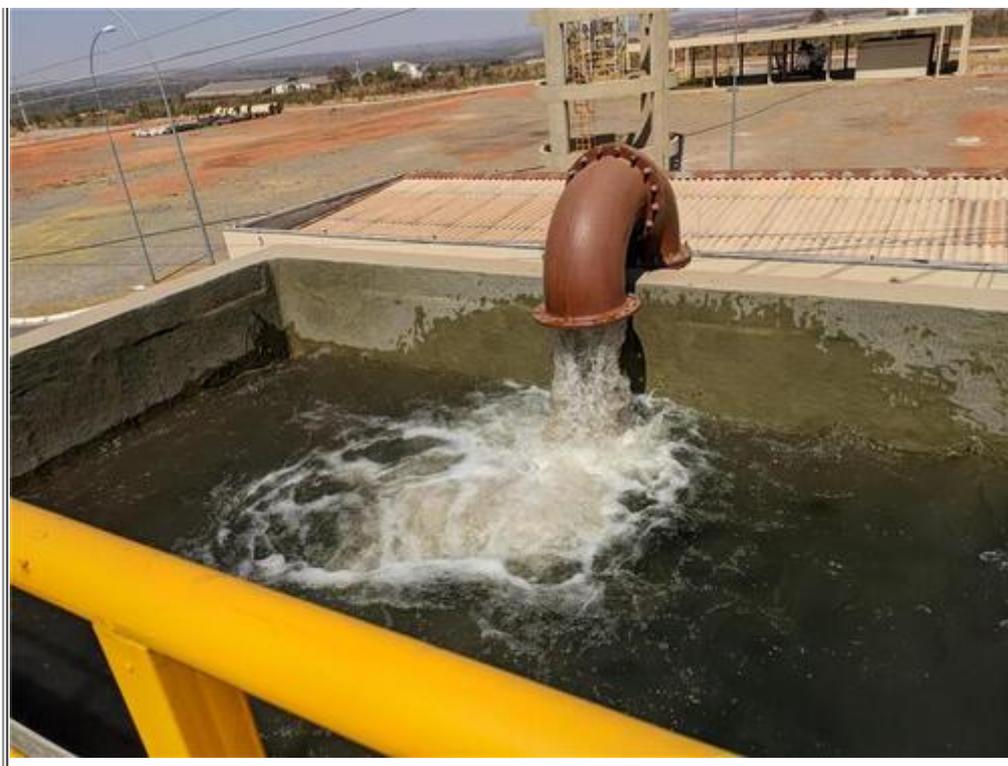
A ETA está operando com vazão de entrada de 1600 L/s, sendo 1500 L/s proveniente da captação do Corumbá e 100 L/s proveniente da recirculação da água de lavagem dos filtros (Foto 2).

Foto 2 - Entrada de água bruta na ETA e de água de recirculação da lavagem dos filtros

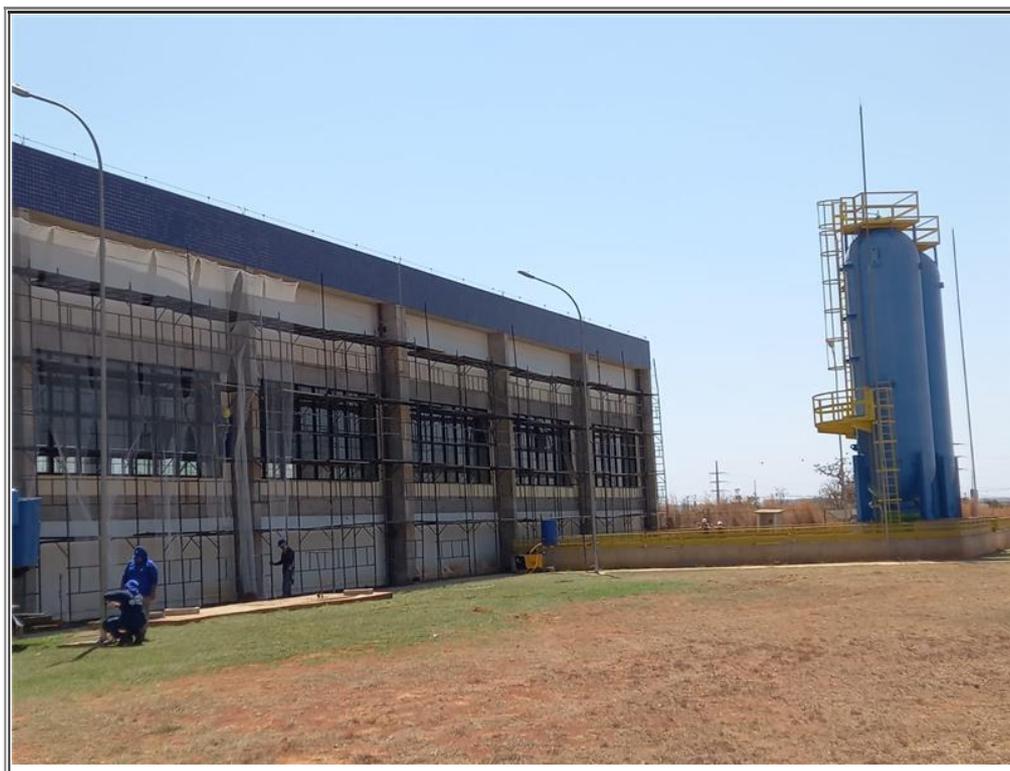
Estavam em execução na ETA a pintura da Elevatória de Água Tratada (Foto 3) e instalação de defletores nos flutuadores.

Foto 3 - Pintura da Elevatória de Água Tratada

C6 - ETA com obras em andamento: pintura da Elevatória de Água Tratada e instalação de defletores nos floculadores.

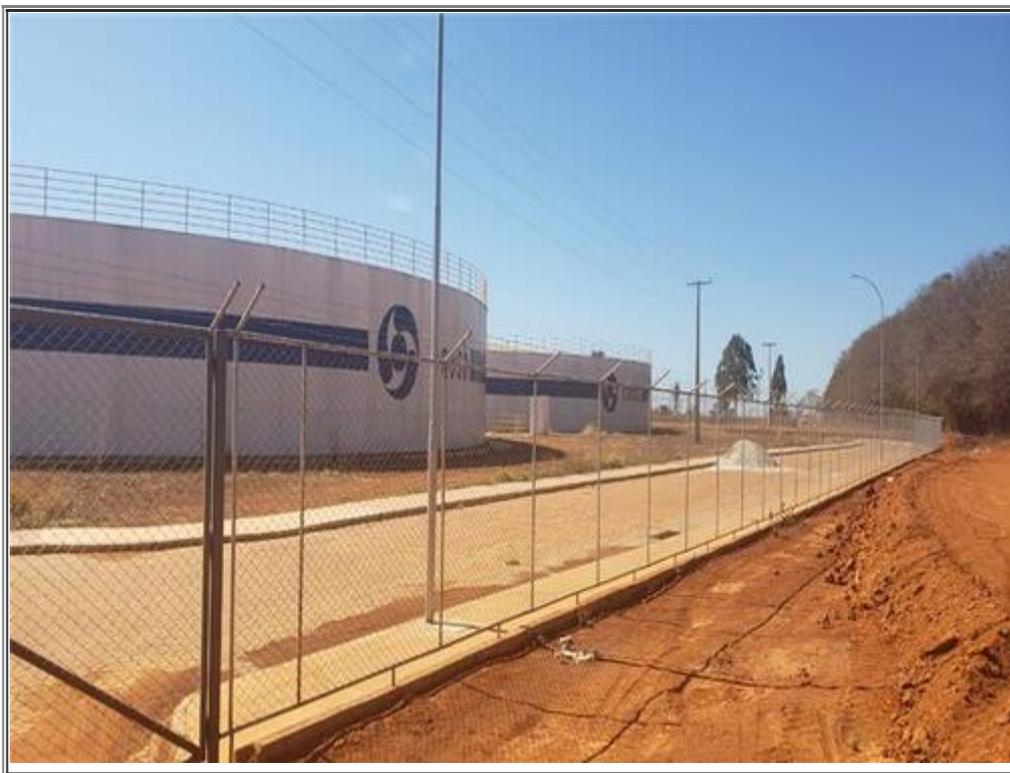
O reservatório que estava inicialmente recebendo a água da ETA Corumbá (Foto 4) ainda não estava disponibilizando água para consumo, pois a adutora de água tratada ainda não estava completamente limpa. No momento da visita da equipe da Adasa a turbidez da água que estava chegando no reservatório era de 19 NTU, valor acima do padrão de potabilidade exigido. Na unidade está sendo executada a instalação de equipamentos para transmissão dos dados de nível do reservatório e de qualidade da água.

Foto 4 - Reservatório Riacho Fundo II

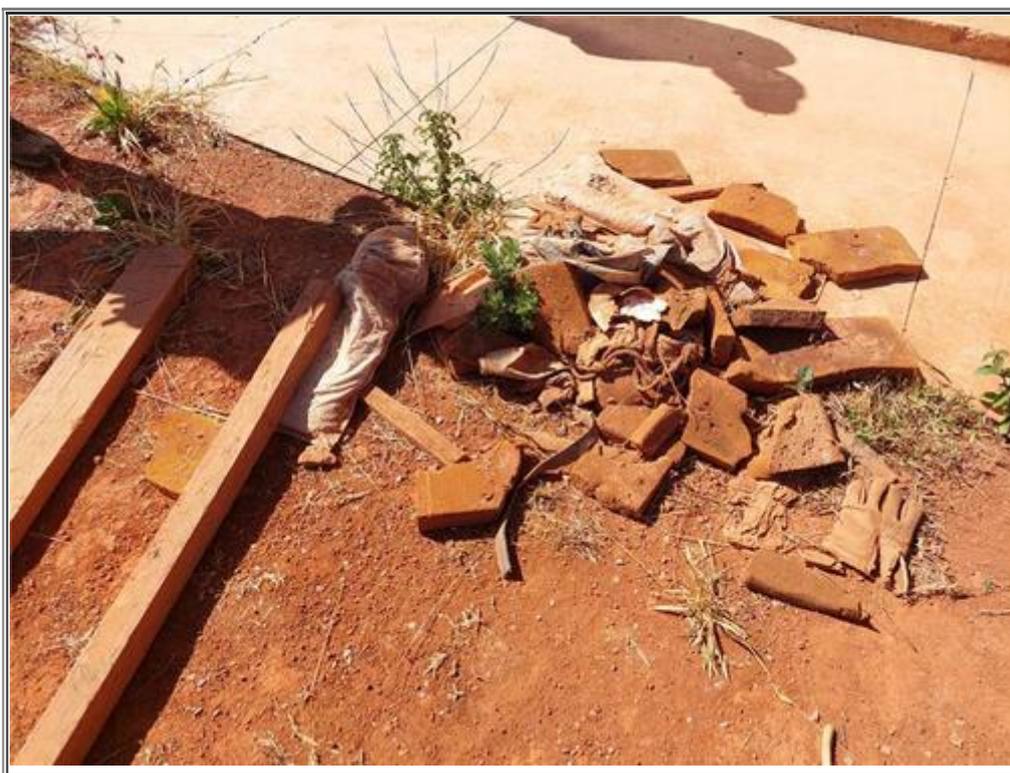
A água tratada na ETA deve ser bombeada para as RAs Riacho Fundo II, Santa Maria, Recanto das Emas, Park Way e Gama. Porém até aquele momento a água não estava sendo distribuída à população, porque havia sido detectada uma grande quantidade de sujeira na adutora de água tratada, remanescente da obra de instalação da tubulação, sendo que toda a água injetada estava sendo utilizada para limpeza.

Foto 5 - Amostra de objetos retirados da adutora de água tratada durante limpeza

C3 - Adutora de distribuição de água tratada com muita sujeira (acumulada durante as obras de instalação), o que estava impactando a qualidade da água.

C4 - Realizado extenso processo de limpeza para atendimento dos padrões de potabilidade, tanto da adutora quanto dos reservatórios, antes que fosse possível de fato utilizar a água produzida no sistema Corumbá IV para abastecimento da população do DF.

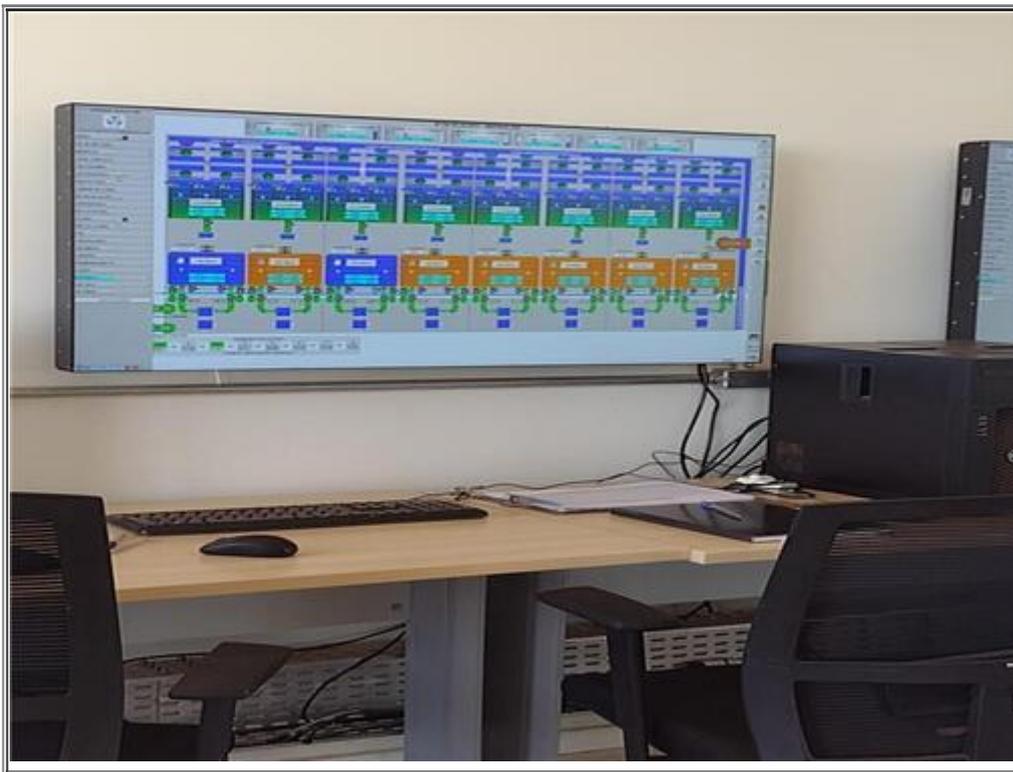
Foto 6 - Tela do supervisório da ETA Corumbá (Sala de controle da operação)

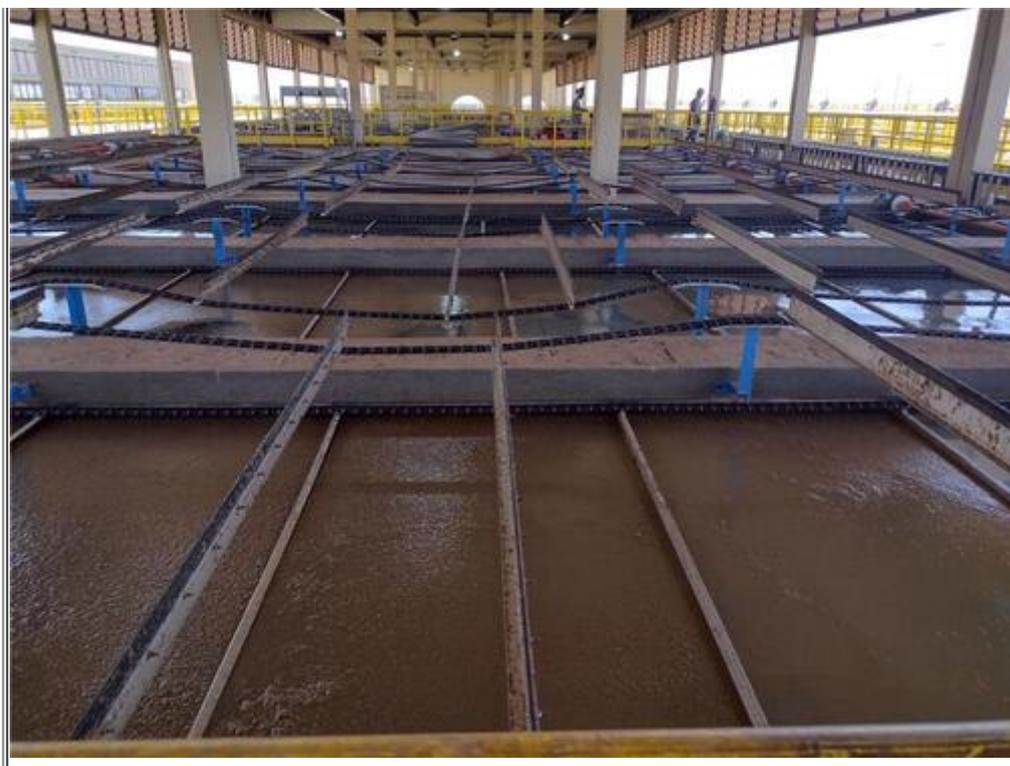
Ainda estavam em curso os serviços em execução quando da visita do dia 19/08, quais sejam a pintura da estação elevatória e a instalação de defletores.

Foto 7 - Flotadores da ETA Corumbá

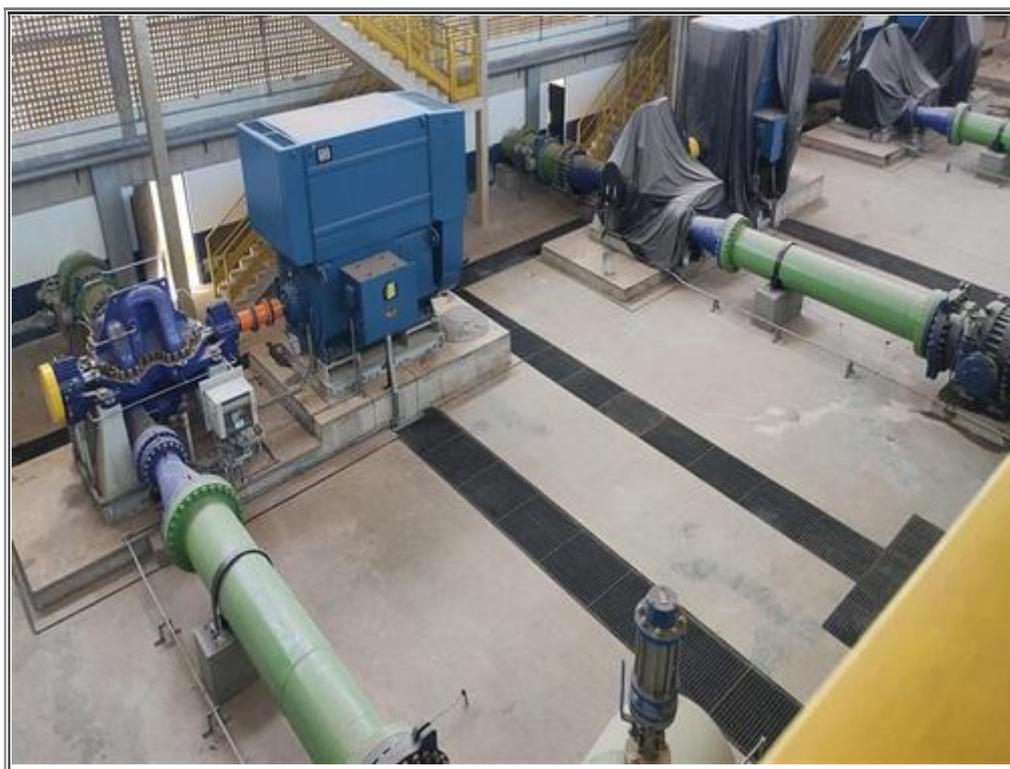
Foto 8 - Motores da Estação Elevatória de Água Tratada
