Relatório de Fiscalização - ADASA/SAE/COFA

RELATÓRIO DE VISTORIA E FISCALIZAÇÃO

RVF/COFA/2022

O objetivo dessa ação foi acompanhar a entrada em operação do sistema Corumbá IV.

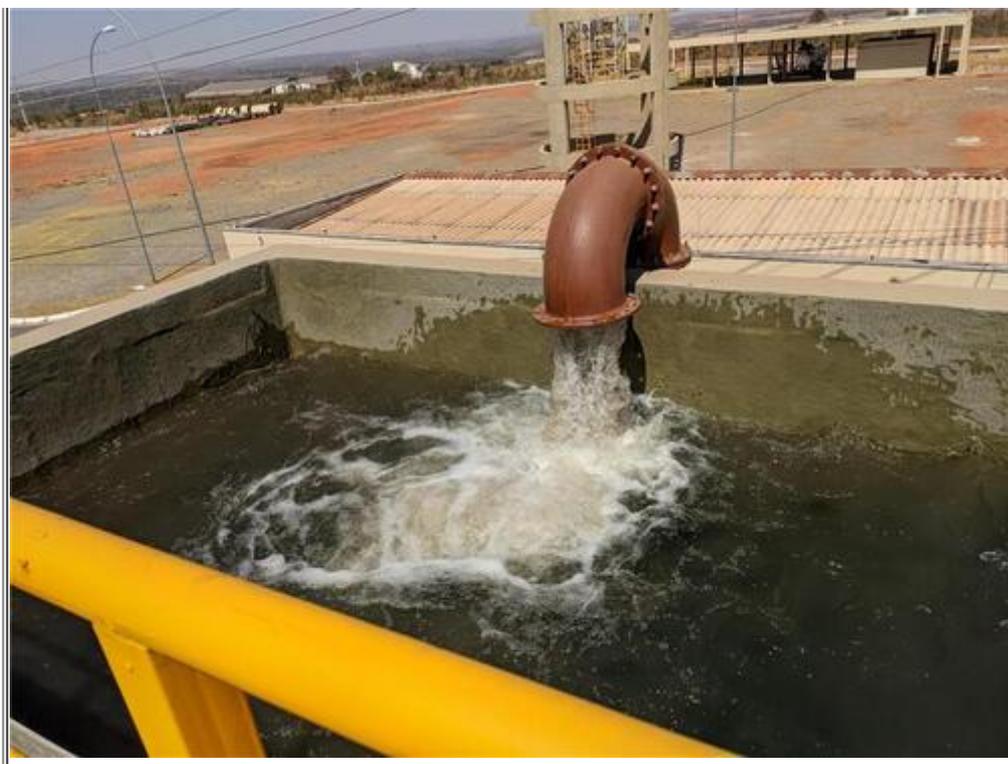
A ETA está operando com vazão de entrada de 1600 L/s, sendo 1500 L/s proveniente da captação do Corumbá e 100 L/s proveniente da recirculação da água de lavagem dos filtros (Foto 2).

Foto 2 - Entrada de água bruta na ETA e de água de recirculação da lavagem dos filtros

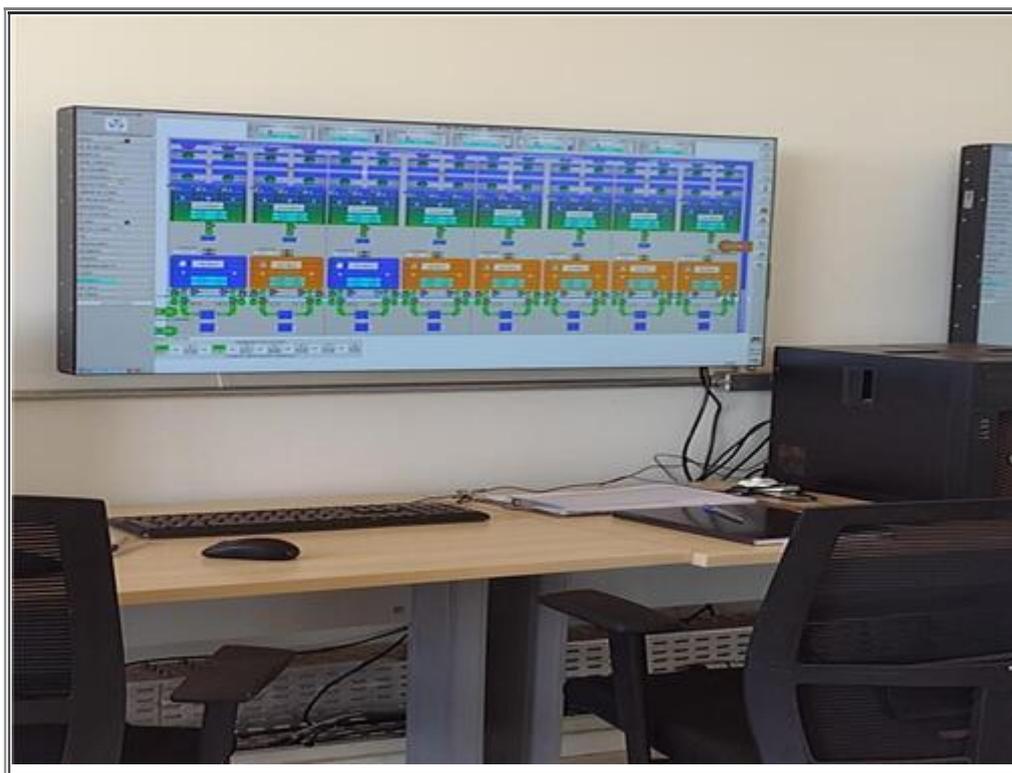
Foto 6 - Tela do supervisório da ETA Corumbá (Sala de controle da operação)

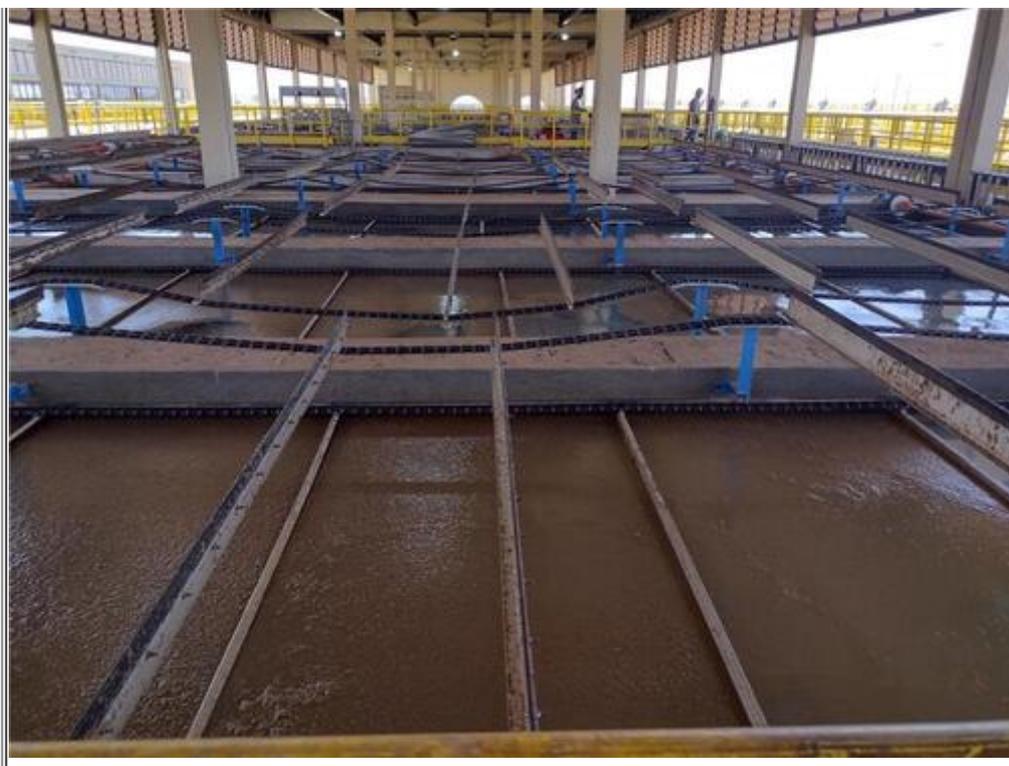
Ainda estavam em curso os serviços em execução quando da visita do dia 19/08, quais sejam a pintura da estação elevatória e a instalação de defletores.

Foto 7 - Flotadores da ETA Corumbá

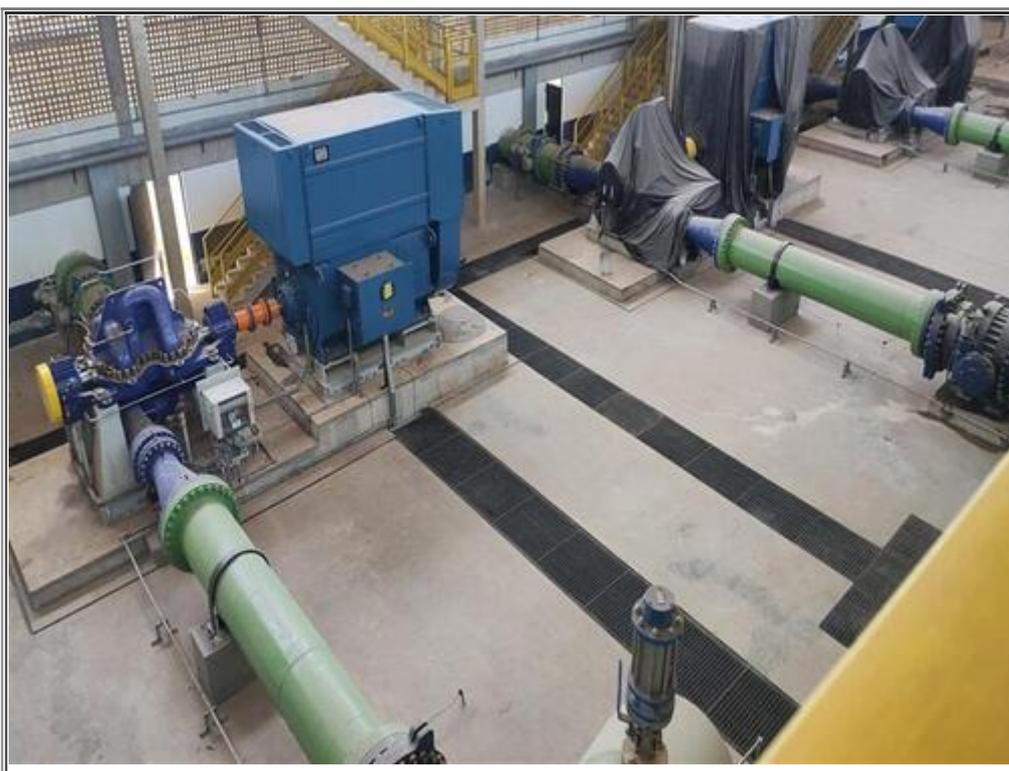
Foto 8 - Motores da Estação Elevatória de Água Tratada
