Relatório de Fiscalização - ADASA/SAE/COFA

RELATÓRIO DE VISTORIA E FISCALIZAÇÃO

RVF 22/2022 - COFA

Tipo	Acompanhamento da operação do subsistema Corumbá IV
Localidade (s)	Valparaíso - GO
Data da ação fiscalizatória	18 de outubro de 2022

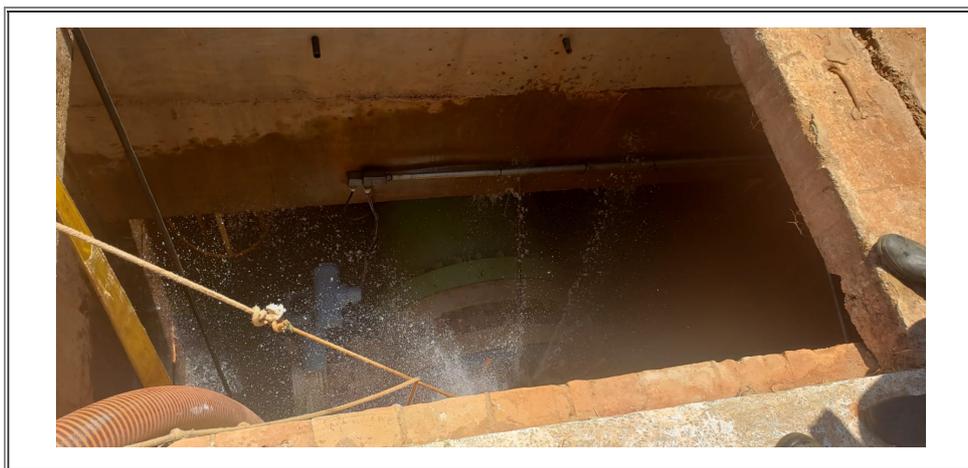
Verificou-se durante a visita que a Elevatória de Água Tratada está fora de operação devido a vazamento numa válvula da Adutora de Água Tratada, válvula esta instalada logo após a saída da elevatória (Foto 1). O vazamento foi detectado em 14 de outubro passado, no período da tarde. No dia seguinte, 15/10, inicia-se o processo de esvaziamento da adutora para possibilitar o conserto (Foto 2) e a previsão para que seja finalizado é de dois dias ou mais.

Foto 1 - Vazamento na válvula da adutora

C1 - Adutora de Água Tratada fora de operação desde 15/10/2022 devido a vazamento em válvula instalada na saída da ETA.

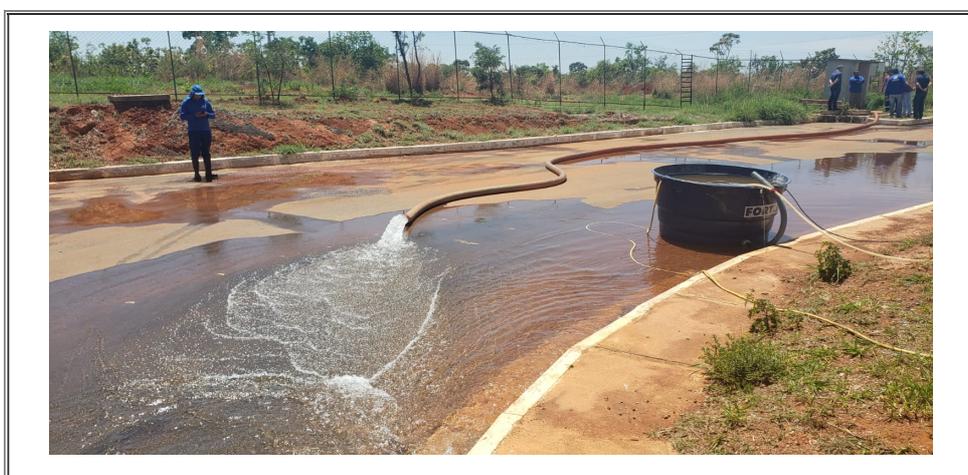
Foto 2 - Esvaziamento da adutora

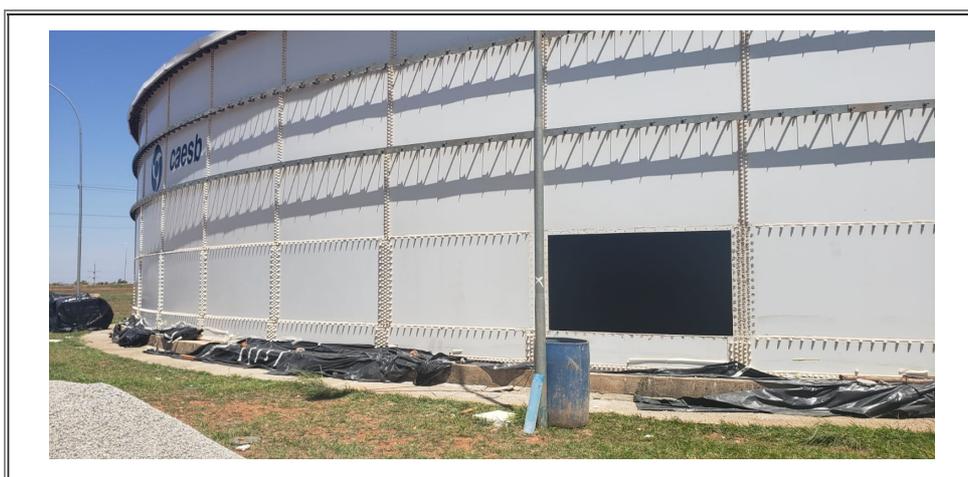
Está em curso também na ETA a reforma de uma das duas câmaras do reservatório de água tratada (Fotos 3 e 4), com previsão para ser concluída em novembro.

Foto 3 - Reforma do reservatório (vista por fora)

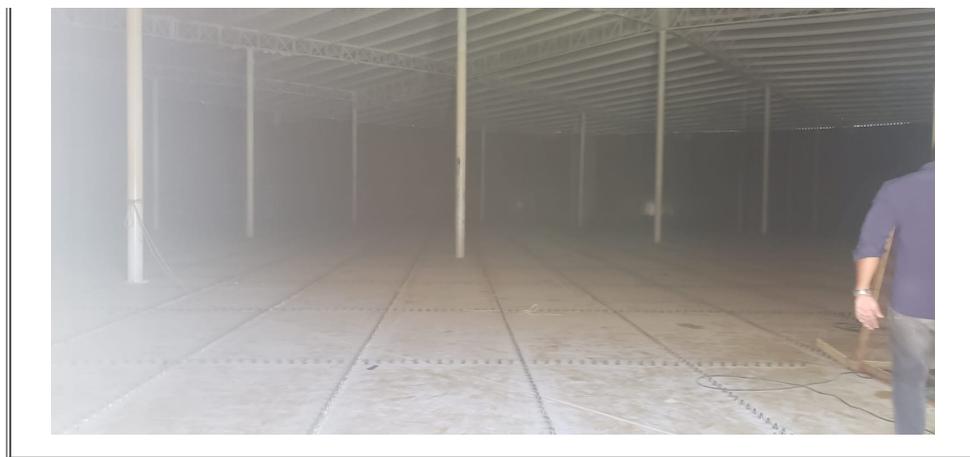
Foto 4 - Reforma do reservatório (vista por dentro)
