Relatório de Fiscalização - ADASA/SAE/COFA

RELATÓRIO DE VISTORIA E FISCALIZAÇÃO

RVF/COFA/07/2021

Fiscalização direta - rompimento rede coletora (rio Melchior)

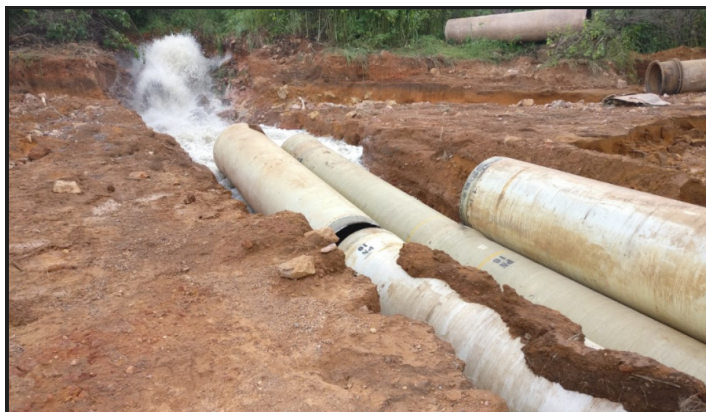
7.4. Foi constatado em 09 de fevereiro de 2021 que o trecho da rede coletora formada de tubos de Poliéster de Fibras de Vidro (PFV) de 1200 mm e 1000 mm instalados na semana anterior por ocasião do rompimento da rede, havia desmoronado, após chuvas de forte intensidade ocorridas em diversas áreas no Distrito Federal. O evento fiscalizado é o terceiro registrado naquela região, sendo o primeiro em 27/01/2021 e o segundo em 02/02/2021.

Fig.01: Tubulação PFV desmoronada ainda sobre o leito.

7.7. De acordo com o Engenheiro Mauro, novas tubulações de PFV serão utilizadas sob uma base (leito) mais resistente. Segundo os fabricantes, as principais características desse tipo de material são:

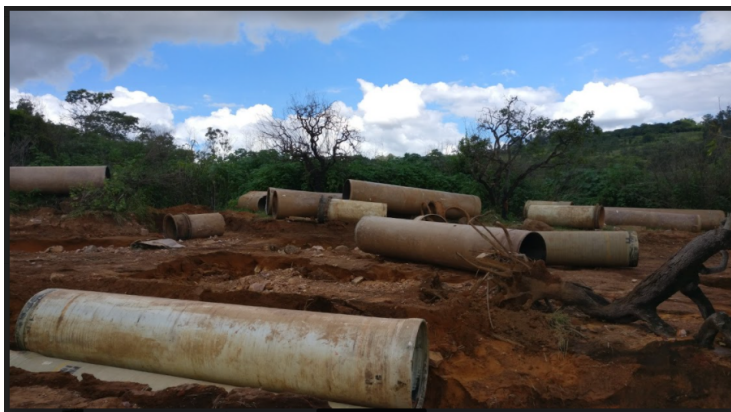
Fig.02: Tubulação PFV retirada do leito.

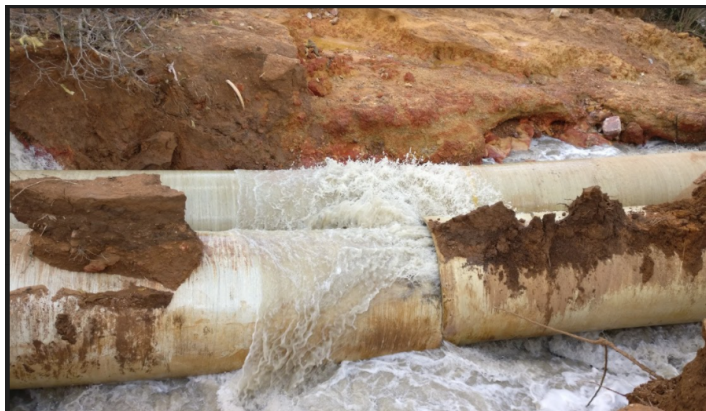
Fig.03: Detalhe da tubulação PFV.

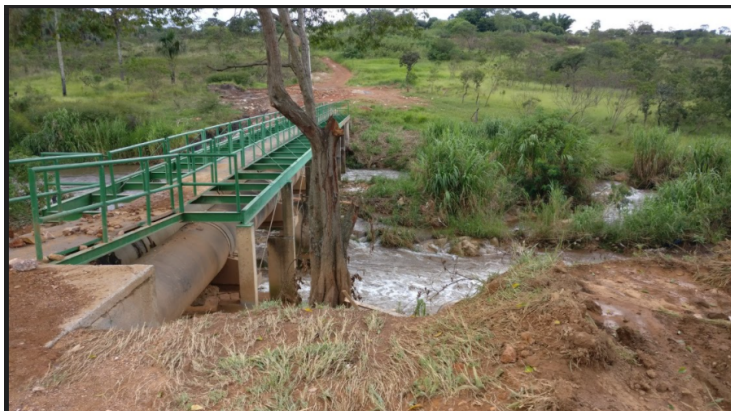
Fig. 04: Ponte sobre o rio Melchior que conduz o restante da tubulação não atingida. Efluente derramado no Rio Melchior.

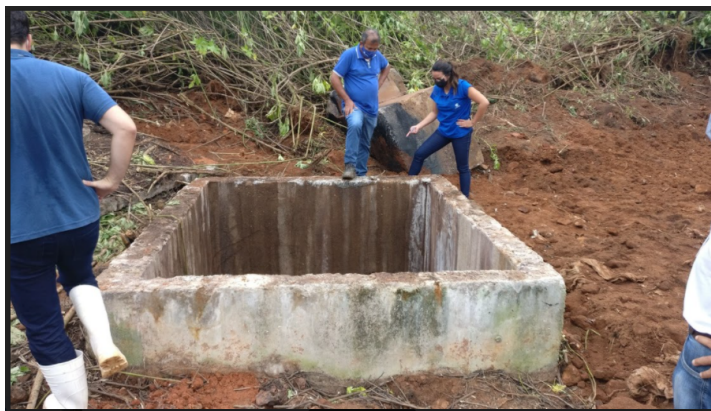
Fig. 05: Caixa de interligação. Ao fundo, pedra que obstruía a rede antiga.

7.6. A Caesb informou que há uma caixa de interligação localizada a aproximadamente 700m do local do desmoronamento e possibilitou a reabertura de uma rede coletora desativada que será utilizada para destinar o efluente, temporariamente, para a Estação de Tratamento de Samambaia até a finalização dos trabalhos.

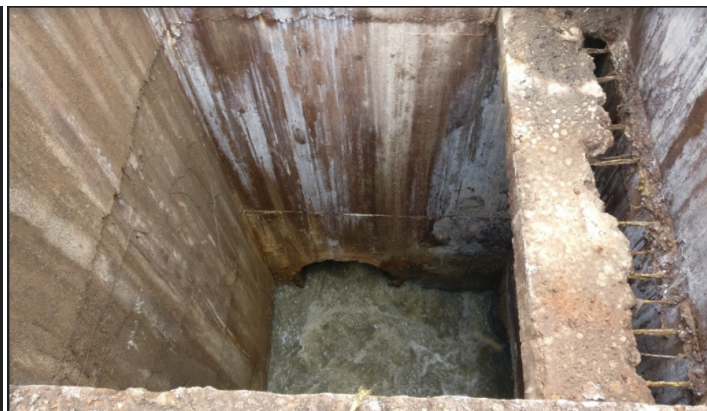
Fig.06: Detalhe do interior da caixa de interligação.

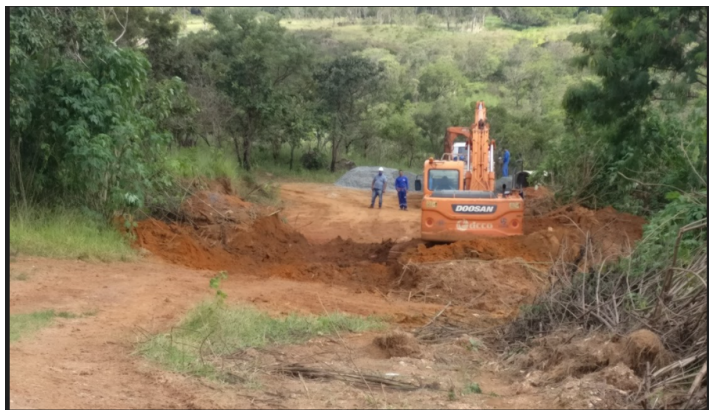
Fig.07: Movimentação de terras.

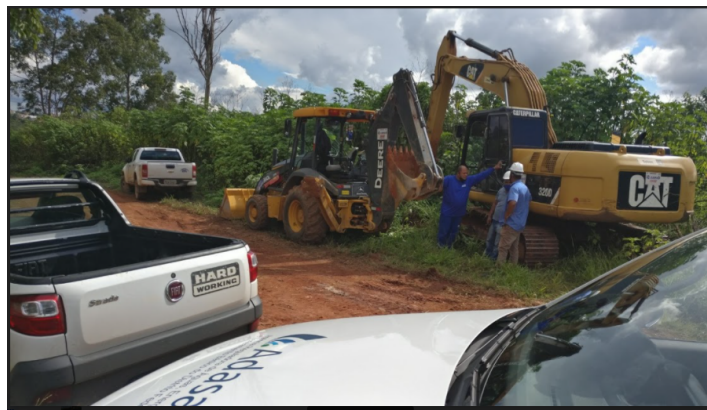
Fig.08: Equipe de manutenção da Caesb.
