Relatório de Fiscalização - ADASA/SAE/COFA

RELATÓRIO DE VISTORIA E FISCALIZAÇÃO

RVF/COFA/06/2022

Tipo	Visita técnica ao Residencial Santa Mônica
Localidade (s)	Jardim Botânico
Data da ação fiscalizatória	04 de março de 2022

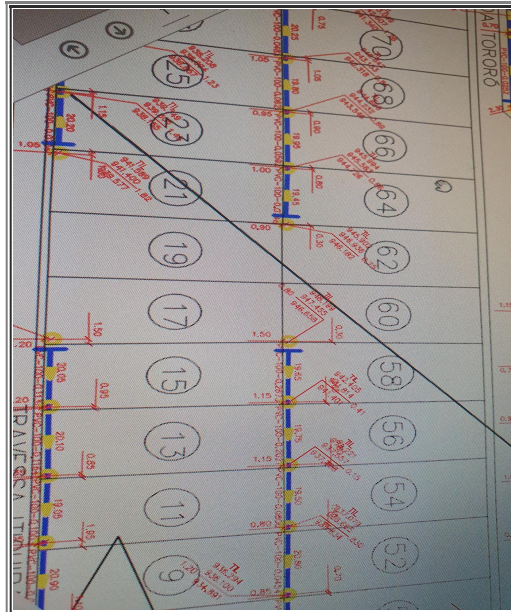
Apresentou o mapa das redes de esgoto (Figura 1), onde foi possível visualizar a existência de ramais externos em alguns lotes e internos em outros.

Figura 1 - Croqui da rede de esgoto

7.2. Alguns trechos da rede coletora de esgoto passam no fundo de lote e outros na parte da frente (área de jardim ou passeio).

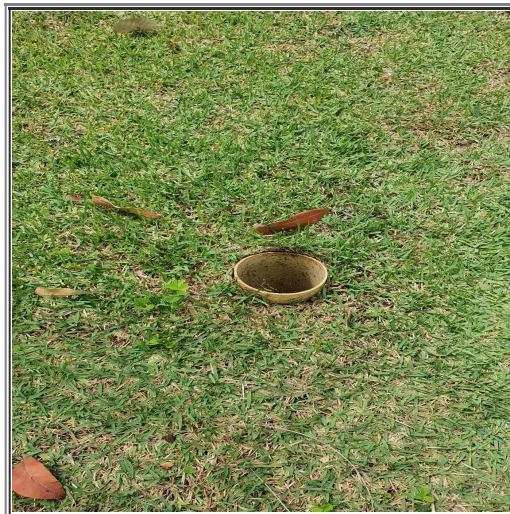
6.6. Após a apresentação do mapa levou a equipe a algumas ruas do condomínio e informou que a Caesb ao assumir o sistema de esgoto passou a fazer a manutenção nas áreas comuns. Foi verificado que em grande parte da rede a inspeção e eventuais desobstruções são feitas através de uma abertura na tubulação denominada "til" (Figura 2). De acordo com o Sr. João Cosmo a Caesb está exigindo nas novas conexões de ramais a instalação de caixa de inspeção.

Figura 2 - Til - Dispositivo de acesso à rede de esgoto para manutenção

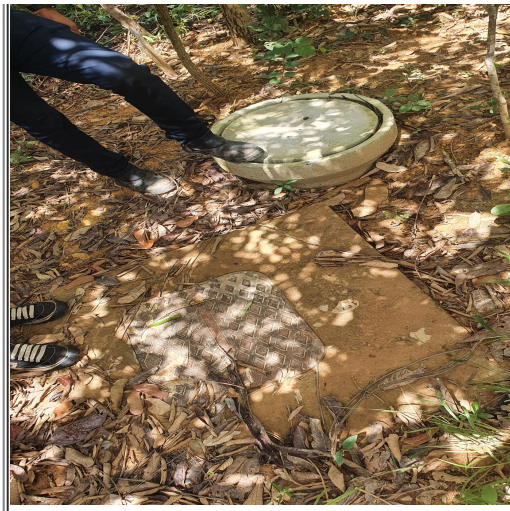
6.7. Foi realizada também uma visita à residência do Sr. Lamberto, autor do processo de reclamação contra a Caesb, e de acordo com ele, após solicitar a conexão de seu ramal de esgoto à rede coletora a Caesb passou a cobrar a tarifa de esgoto com o percentual de 100% da cobrança de água. Soube que outros vizinhos pagavam um percentual de 60%, e ao consultar a legislação, constatou que também poderia fazer jus ao percentual reduzido na tarifa de esgoto, tendo em vista que seu ramal se conecta à rede que passa no fundo do lote, uma das características do sistema condominial de esgoto. Solicitou então a mudança à Caesb, que após vistoria fez a alteração na fatura e determinou que substituísse o dispositivo til por caixa de inspeção (Figura 3).

Figura 3 - Caixa de inspeção - Ramal de ligação da residência Sr. Lamberto

7.3. O ramal da residência do Sr. Lamberto Ricarte, autor da reclamação contra a Caesb, está conectado à um trecho da rede que passa no fundo do seu lote.

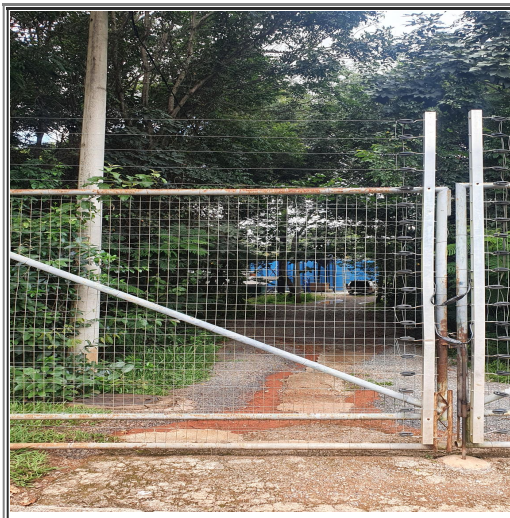
6.9. Após a visita à casa do Sr. Lamberti, a equipe foi à estação de tratamento de esgoto implantada no condomínio pelo empreendedor e entregue à Caesb (Figura 4). Atualmente não está operando devido à pouca demanda (aproximadamente 2/3 dos lotes ainda não foram ocupados), e a Caesb apenas retira com caminhão-fossa o esgoto coletado e acumulado na estação.

Figura 4 - Estação de tratamento de esgoto do Res. Santa Mônica

7.4. A estação de tratamento de esgoto do condomínio ainda não foi colocada em operação devido à pouca quantidade de esgoto coletada (2/3 do condomínio ainda não foi habitado).
