**GOVERNO DO DISTRITO FEDERAL****AGÊNCIA REGULADORA DE ÁGUAS, ENERGIA E SANEAMENTO
BÁSICO DO DISTRITO FEDERAL**

RELATÓRIO DE VISTORIA E FISCALIZAÇÃO**RVF/COFA/2021****Fiscalização Direta****Superintendência de Abastecimento de Água e Esgoto - SAE****1. IDENTIFICAÇÃO DA ADASA**

Tipo	Acompanhamento das obras do subsistema Gama
Localidade (s)	Gama
Data da ação fiscalizatória	14 de outubro de 2021

O objetivo dessa ação foi fiscalizar o andamento das obras de melhorias nas captações do subsistema Gama.

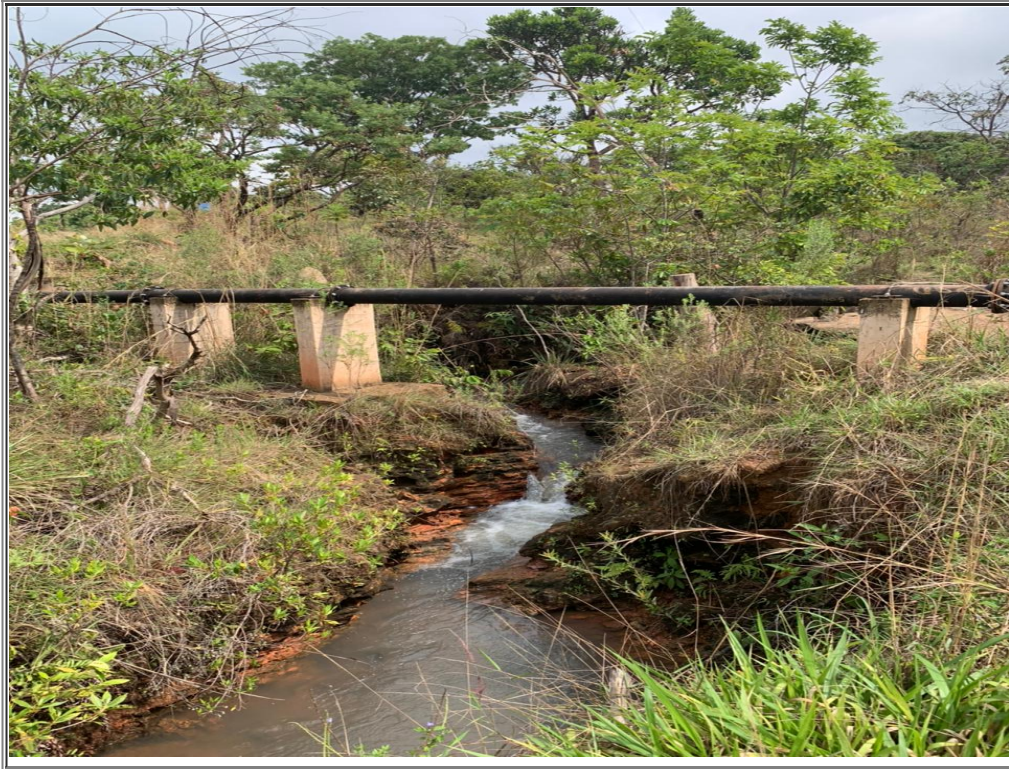
Adutora implantada com tubulação em Polietileno de Alta Densidade (PEAD). Instaladas as caixas de descarga.

Foto 1 - Adutora Olho d'Água

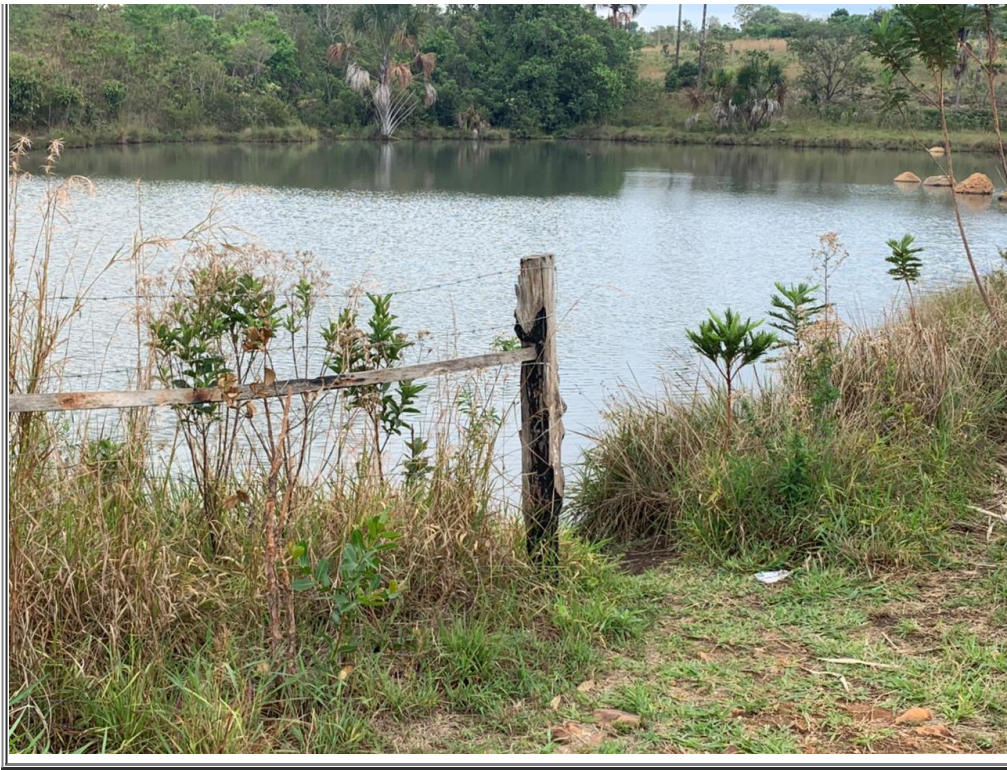
Ainda não foram concluídas as obras porque não há acesso de passagem para o maquinário. Um trecho da adutora Olhos d'Água passa na área da captação, sendo que ficou instalado acima do solo (aérea) para que não houvesse modificação no barramento da captação. Foi realizadas melhorias no vertedouro e na tomada d'água e uma reforma geral na unidade, que se encontra em operação.

Foto 2 - Captação Ponte Terra 2

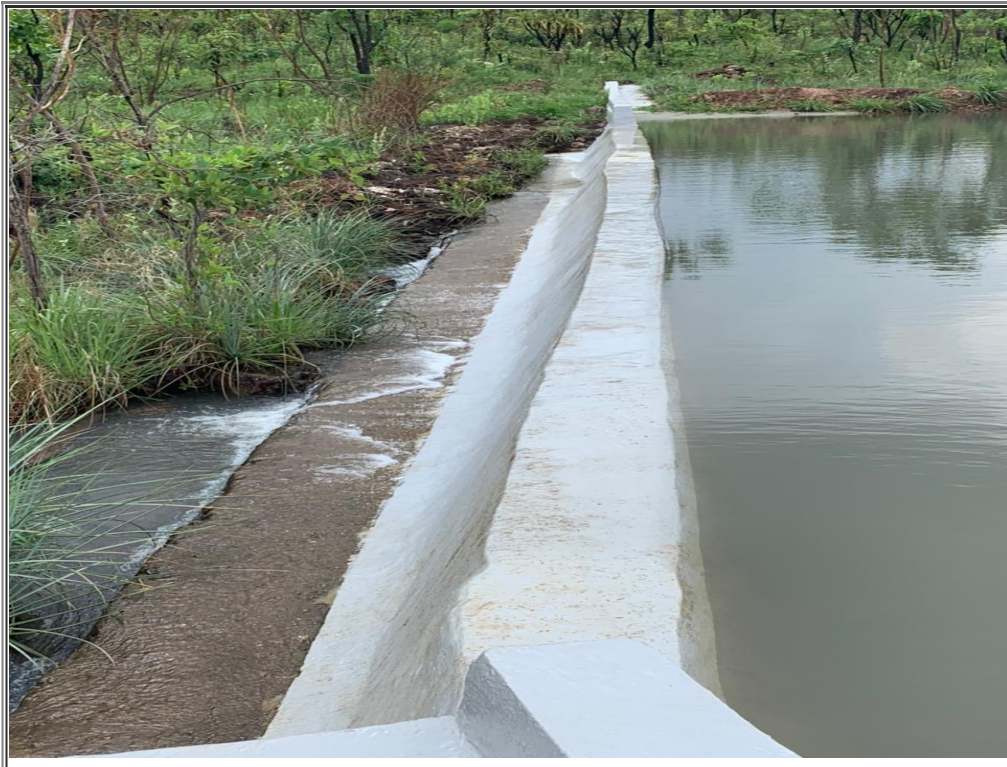
As melhorias na captação consistiram na recuperação do vertedouro e do paramento e na revitalização da tomada d'água. A unidade não estava em operação porque ainda faltava uma estação elevatória.

Foto 3 - Captação Ponte Terra 3

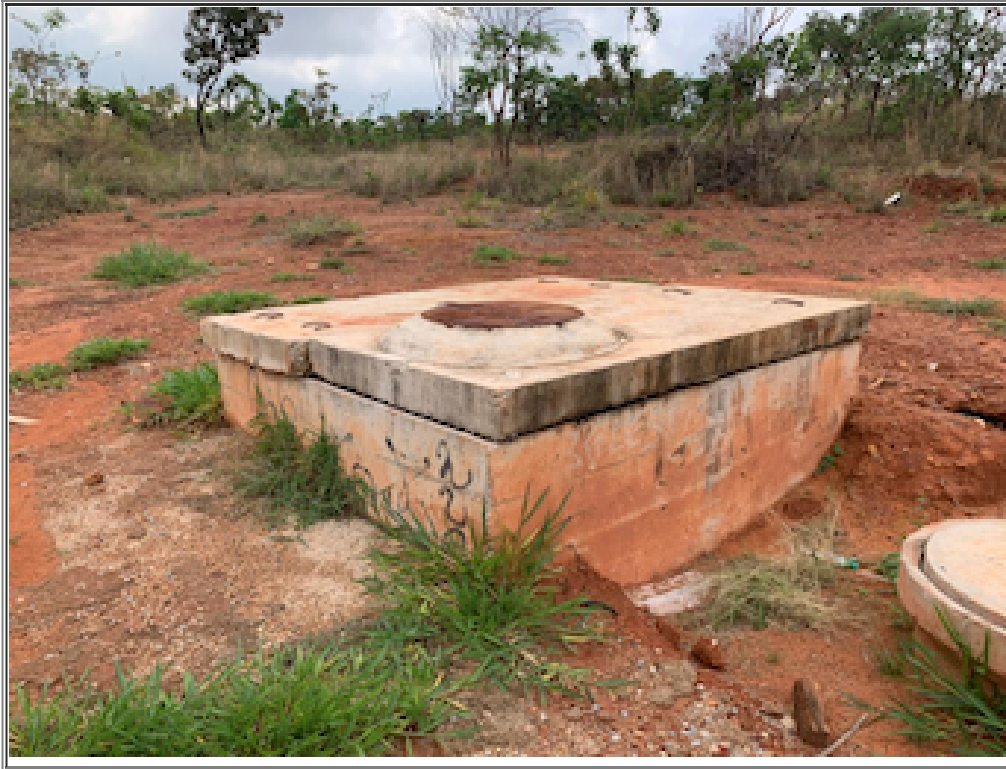
Foram instaladas na extensão da adutora 3 ventosas, 1 válvula sustentadora e 1 caixa de descarga.

Foto 4 - Caixa de descarga da adutora Alagado

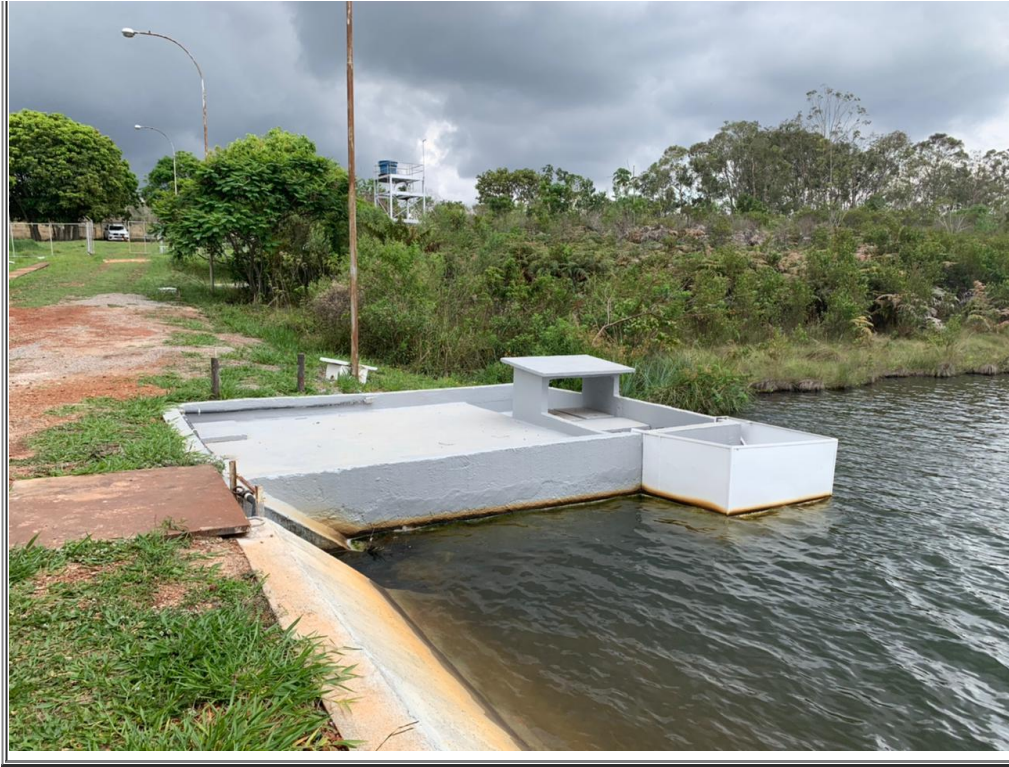
As obras de melhoria na captação Alagado consistiram nas seguintes ações: recuperação tomada d'água, proteção paramento, construção de novo vertedouro, contenção de água da chuva para evitar erosão e instalação de placas de sinalização.

Foto 5 - Captação Alagado

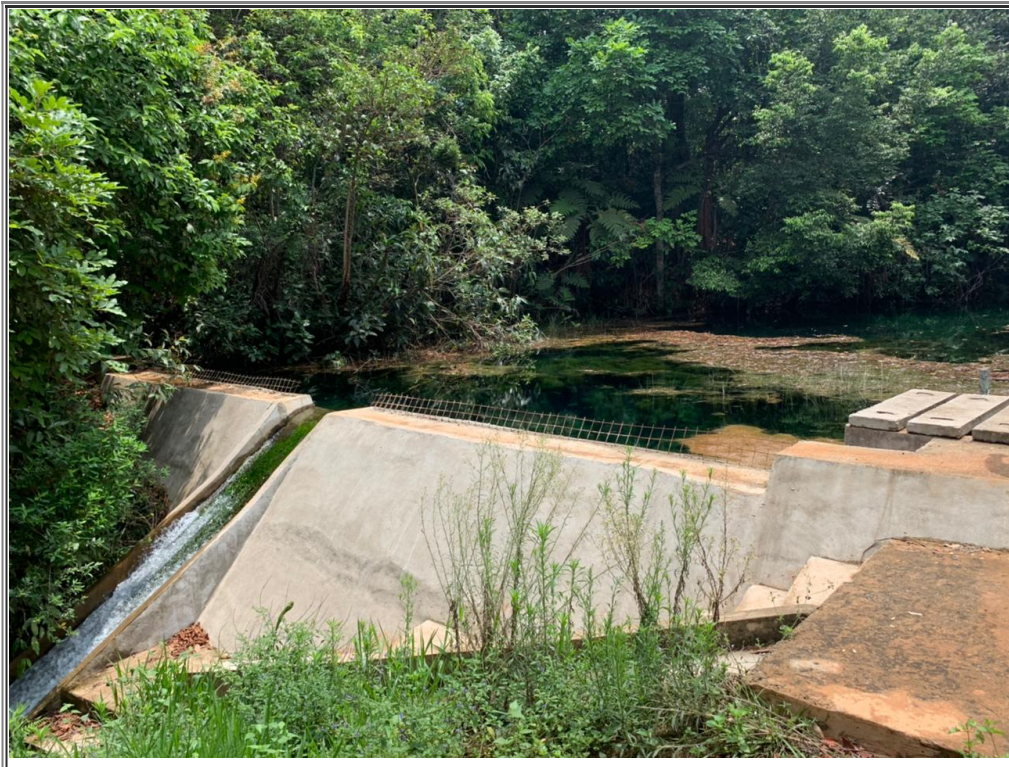
Na captação foram realizadas a reforma do vertedouro e da tomada d'água e instalação de elevatória. Foram também instaladas as placas de sinalização.

Foto 6 - Captação Olhos d'Água
