Relatório de Fiscalização - ADASA/SAE/COFA

RELATÓRIO DE VISTORIA E FISCALIZAÇÃO

RVF 22/2022 - COFA

6.1 - Vistoria na ETA Corumbá

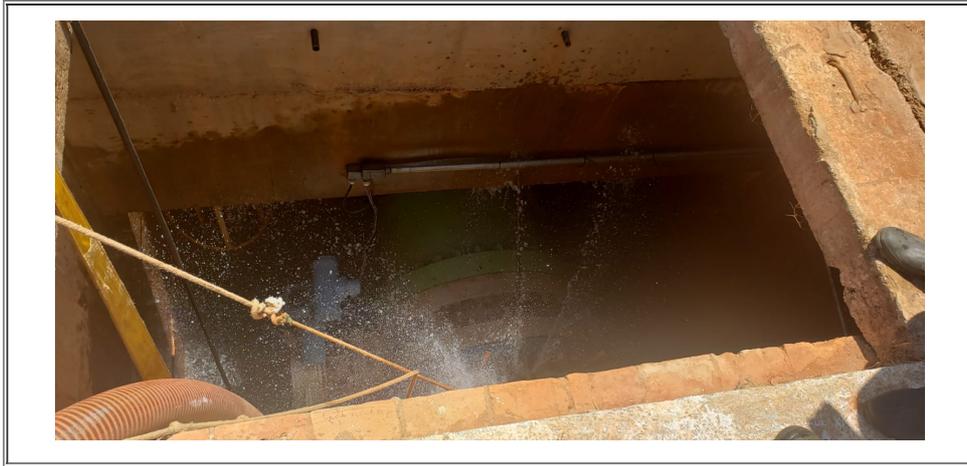
Verificou-se durante a visita que a Elevatória de Água Tratada está fora de operação devido a vazamento numa válvula da Adutora de Água Tratada, válvula esta instalada logo após a saída da elevatória (Foto 1). O vazamento foi detectado em 14 de outubro passado, no período da tarde. No dia seguinte, 15/10, inicia-se o processo de esvaziamento da adutora para possibilitar o conserto (Foto 2) e a previsão para que seja finalizado é de dois dias ou mais.

Foto 1 - Vazamento na válvula da adutora

C1 - Adutora de Água Tratada fora de operação desde 15/10/2022 devido a vazamento em válvula instalada na saída da ETA.

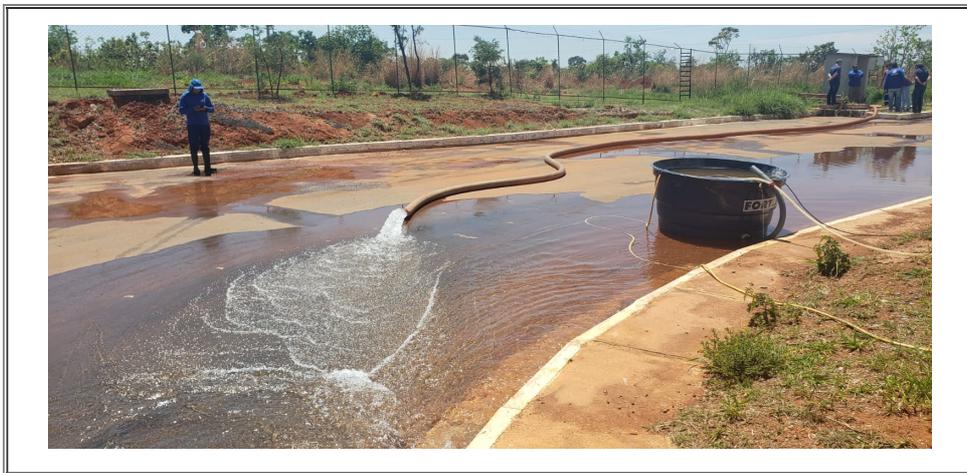
Foto 2 - Esvaziamento da adutora

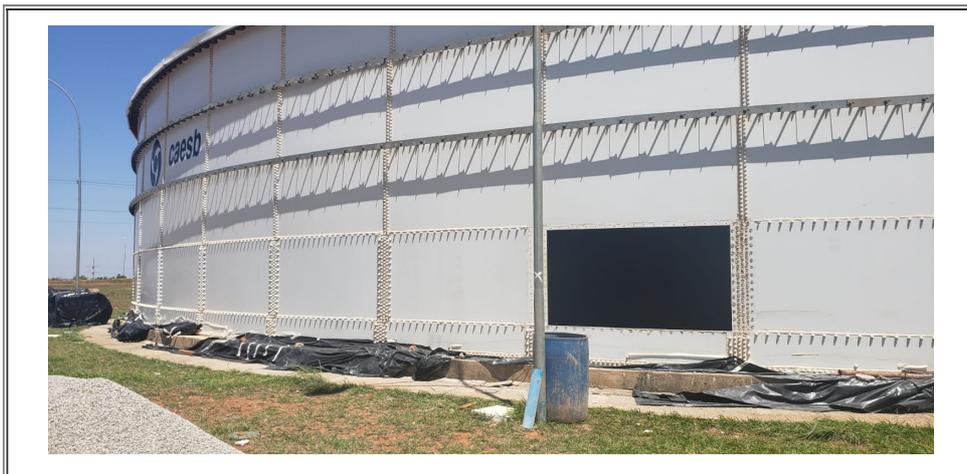
Está em curso também na ETA a reforma de uma das duas câmaras do reservatório de água tratada (Fotos 3 e 4), com previsão para ser concluída em novembro.

Foto 3 - Reforma do reservatório (vista por fora)

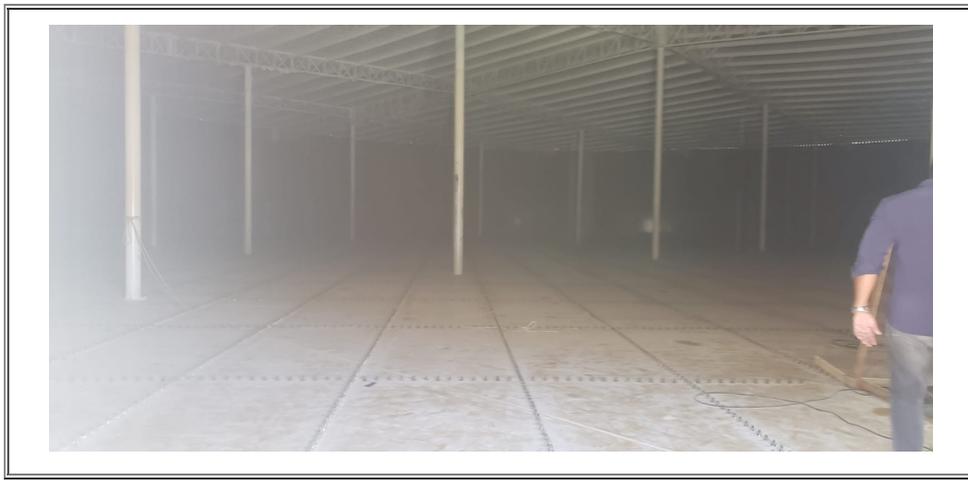
Foto 4 - Reforma do reservatório (vista por dentro)
