**AGÊNCIA REGULADORA DE ÁGUAS, ENERGIA E
SANEAMENTO BÁSICO DO DISTRITO FEDERAL**

**Fiscalização das melhorias operacionais no Sistema
Sobradinho/Planaltina**

2019

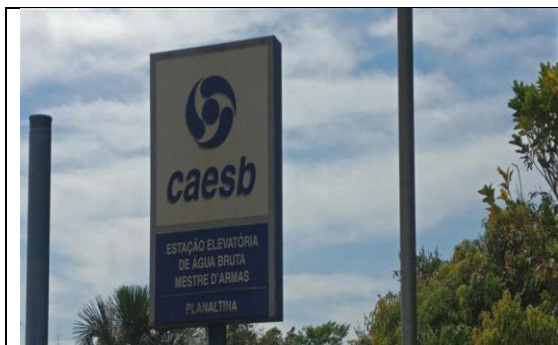
Foto 1 – Entrada Elevatória Água Bruta Mestre D'Armas

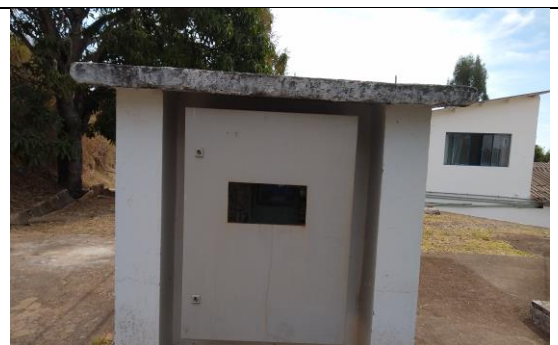
A Elevatória bombeia água para tratamento na ETA Planaltina (ETA.PLT.001), unidade também visitada durante a ação fiscalizatória. Foi verificado na unidade a entrada da vazão proveniente da EAB.MDA.001. No momento da fiscalização a vazão de entrada era de 68 L/s.

Foto 2 – Medidor de vazão de entrada da ETA Planaltina

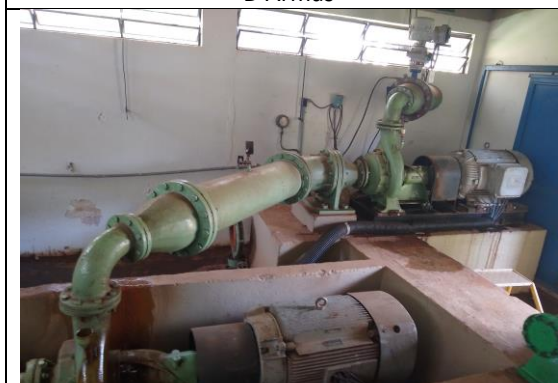
Os equipamentos encontram-se em funcionamento, operando com uma vazão média de 67 L/s.

Foto 3 – Motores ligados em série

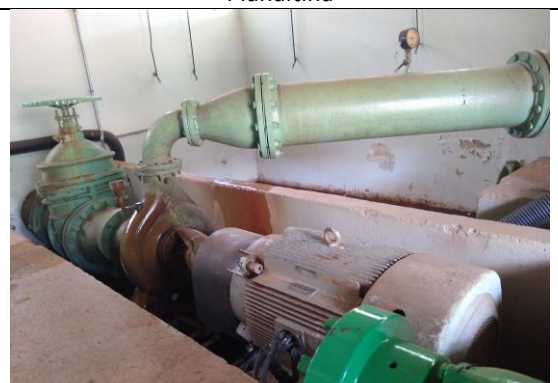
Foto 4 – Motor 1

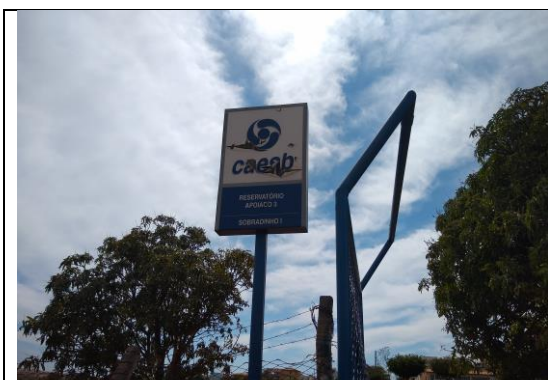
Foto 9 – Entrada do Reservatório Sobradinho 3

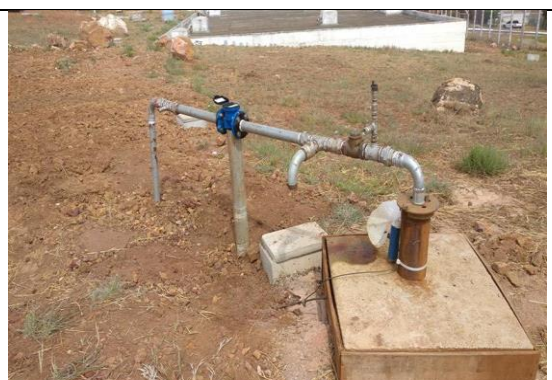
A conclusão do Poço EPO.SB1.08 se deu em outubro de 2018 e verificou-se que se encontra em operação, fornecendo uma vazão de 5 L/s.

Foto 10 – Poço EPO.SB1.008

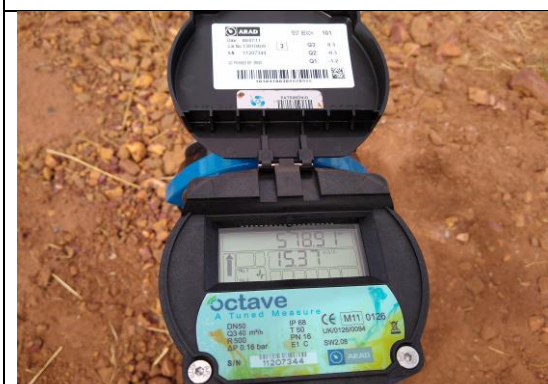
Foto 11 – Medidor de vazão EBO.SB1.008

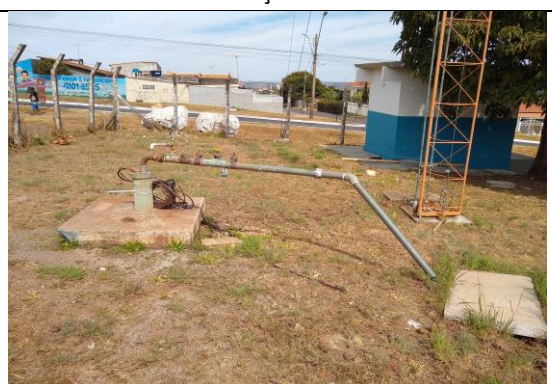
O Poço EBO.SB1.003 foi o primeiro a ser instalado e passou por adaptações para incremento de vazão (aumento de 0,75 L/s), conforme informado no Relatório de Fiscalização 12 (27299209; Processo SEI n.º 00197-00003413/2019-03). As adaptações realizadas (substituição da tubulação adutora e da bomba submersa) não puderam ser visualizadas porque se constituem em instalações e equipamento da parte interna do poço. Verificou-se que o poço está em funcionamento e o técnico da Caesb presente durante a fiscalização confirmou que as adaptações possibilitaram aumento da vazão do poço.

Foto 12 – Poço EBO.SB1.003

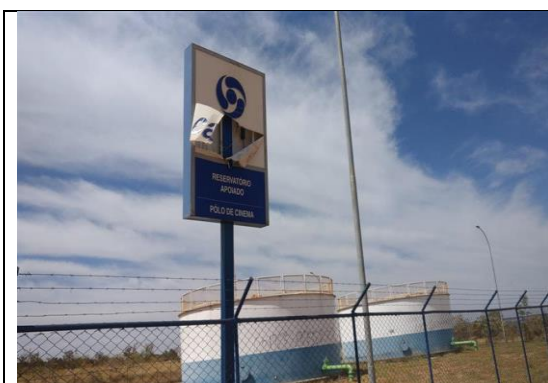
Foto 13 – Entrada do Reservatório Apoiado Polo de Cinema

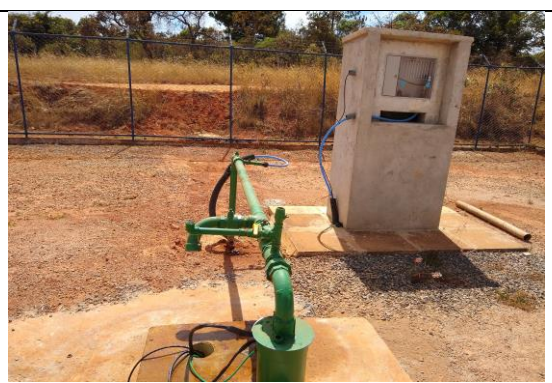
O poço EPO.PCN.011 (Foto 14) foi instalado na área do Reservatório do Polo de Cinema de Sobradinho (RAP.PCN.011) e opera com vazão de 5 L/s. A água do poço é bombeada para uma Unidade de Tratamento Simplificado (UTS) e após tratamento vai abastecer o Reservatório.

Foto 14 – Poço PCN.011

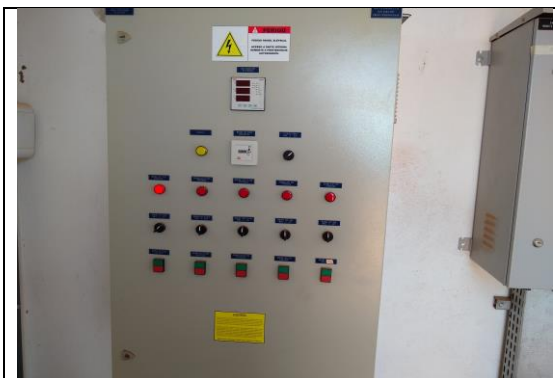
Foto 15 – Quadro do comando elétrico

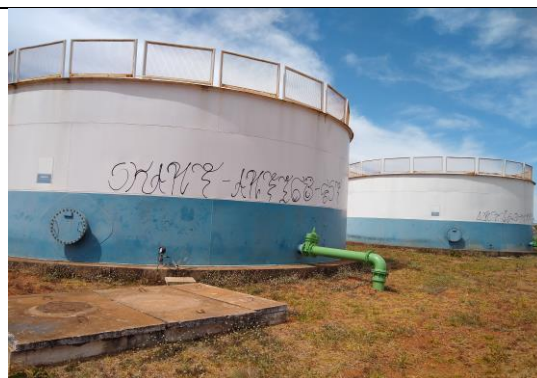
Foto 16 – Reservatório RAP.PCN.001
