AGÊNCIA REGULADORA DE ÁGUAS, ENERGIA E
SANEAMENTO BÁSICO DO DISTRITO FEDERAL

Fiscalização de Acompanhamento referente às correções de não
conformidades encontradas no Sistema de Abastecimento de
Água Sobradinho/Planaltina no ano de 2015

Superintendência de Abastecimento de Água e Esgoto – SAE

2016

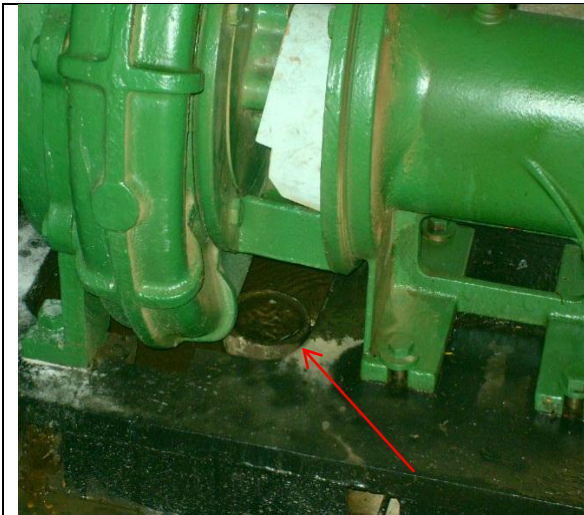
Foto 1 – Vazamento com acúmulo de água junto ao rotor da bomba de água (RF/COFA/004/2015)

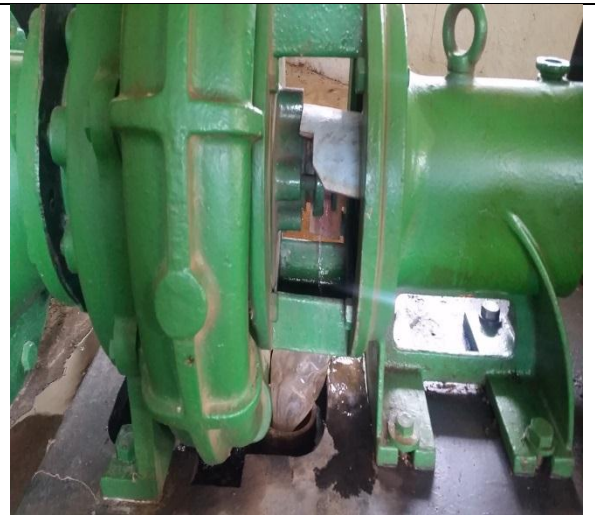
Foto 2 – Dreno da água de lubrificação do motor desentupido.

Foi realizado o desentupimento do dreno da água de lubrificação da bomba que gerava acúmulo de água no local.

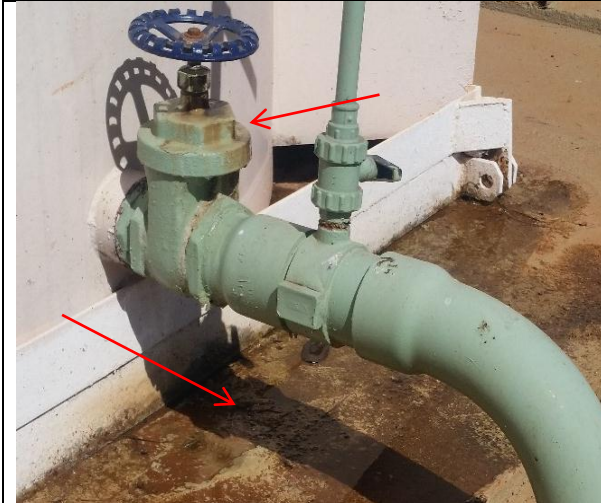
Foto 3 – vazamento em uma das válvulas(RF/COFA/004/2015).

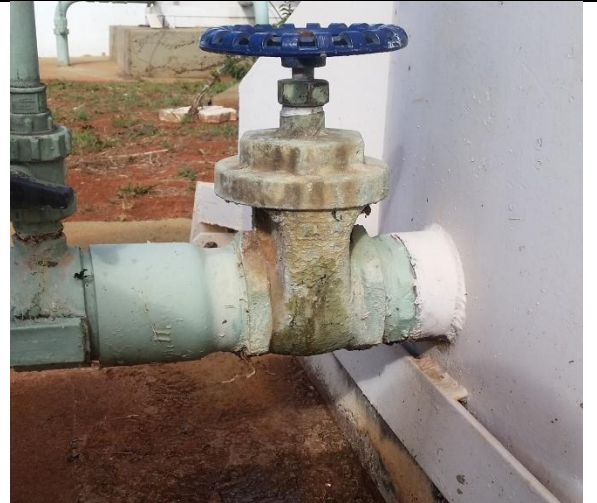
Foto 4 – Vazamento contido junto a válvula.

O vazamento na válvula foi reparado.

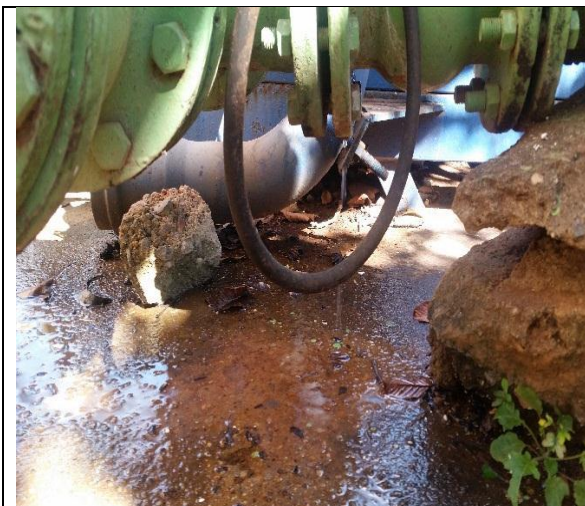
Foto 5 – Vazamento em uma das válvulas (RF/COFA/004/2015)

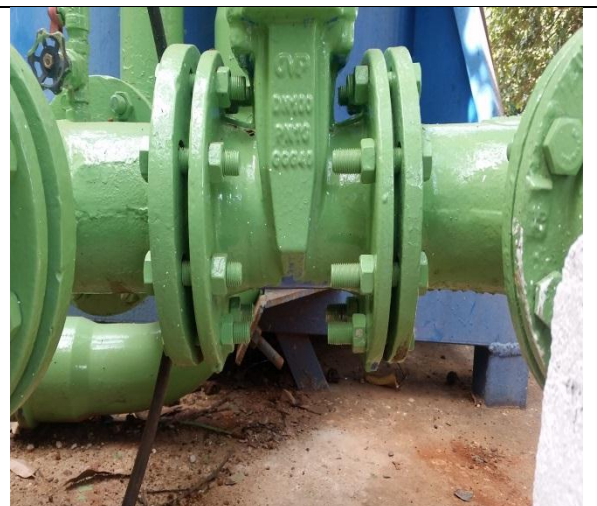
Foto 6 – Vazamento contido na válvula.

Foi feito o devido reparo do vazamento na válvula, bem como foi realizada a pintura das tubulações.

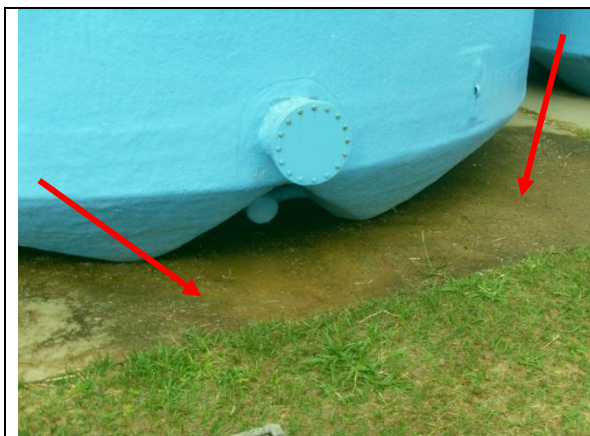
Foto 07– Indícios de vazamento em um dos filtros da ETA Pípiripau. (RF/COFA/004/2015).

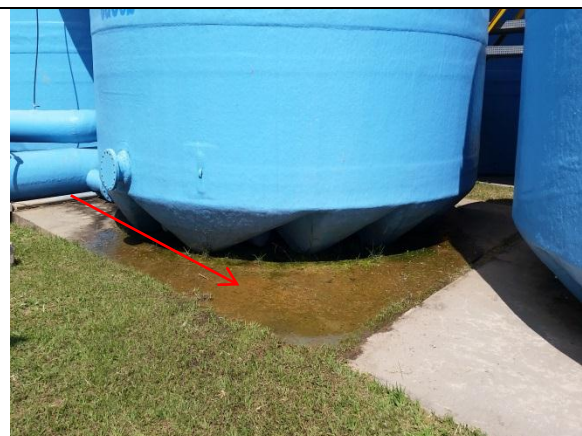
Foto 08 – Vazamento em um dos filtros permanece.

A vistoria teve o objetivo de verificar as ações corretivas realizadas pela Caesb quanto aos apontamentos realizados no RF/COFA/004/2015. Conforme constatado na descrição dos fatos levantados, alguns reparos informados pela Concessionária foram realizados, sendo então considerados sanados, porém o acúmulo de água em caixa de concreto e o vazamento na base de um dos filtros permanecem.

Sendo assim, os dois vazamentos na ETA Pipiripau que continuam pendentes de reparo, serão objeto de nova vistoria quando das futuras fiscalizações no Sistema de Abastecimento de Água Sobradinho/Planaltina, visto que as demais constatações feitas a respeito desse sistema ainda estão dentro do prazo para a correção e serão objeto de futuras vistorias. De forma que o processo referente ao RF/COFA/004/2015 permanece aberto até a conclusão final dos reparos das não conformidades

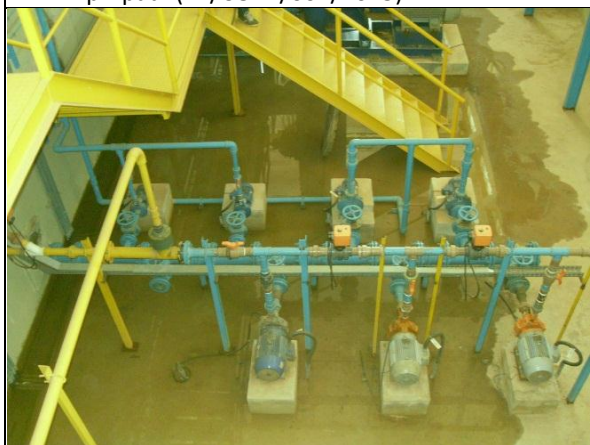
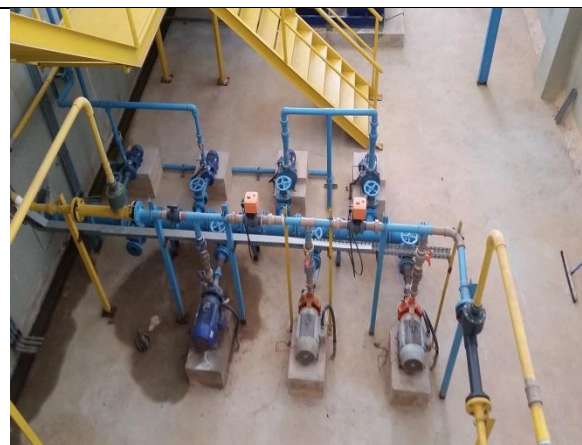
Foto 09 – Acúmulo de água na casa de máquinas. (RF/COFA/004/2015).

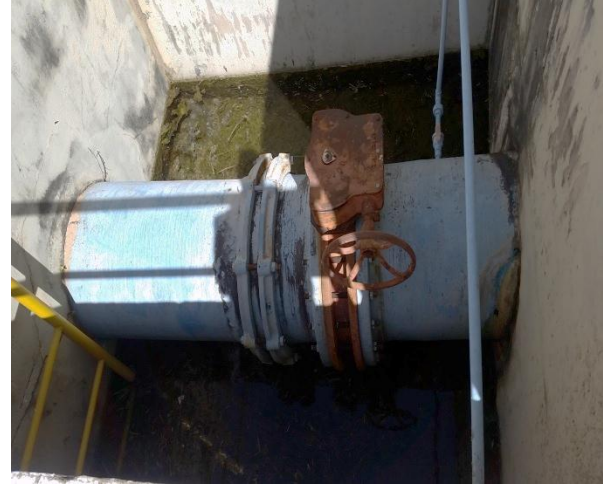
Foto 11 – Acúmulo de água em caixa de concreto (RF/COFA/004/2015)

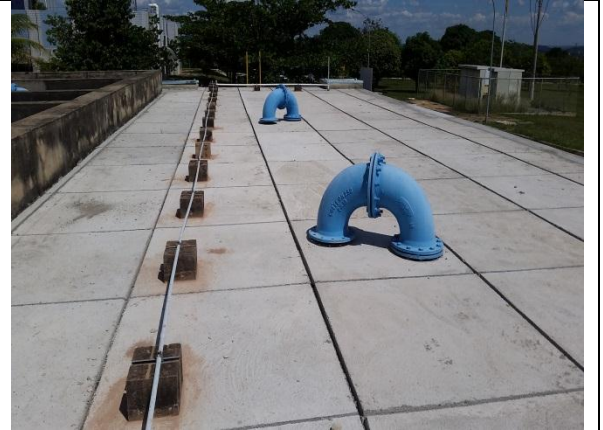
Foto 13 – Teto da câmara de contato com sinais de falta de manutenção (RF/COFA/004/2015).

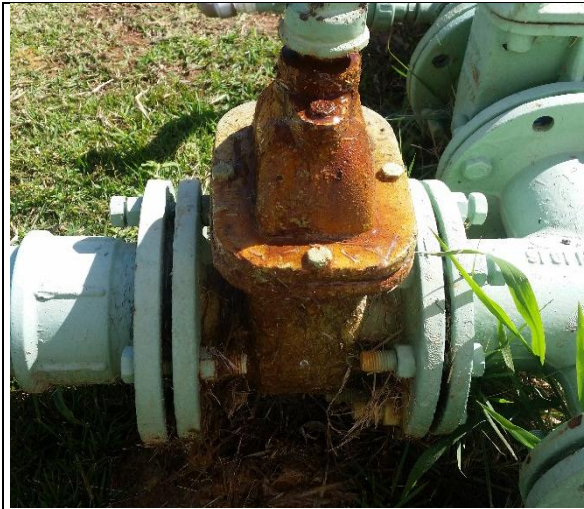
Foto 15 – Oxidação em válvula na UCP.CGS.001 (RF/COFA/004/2015).

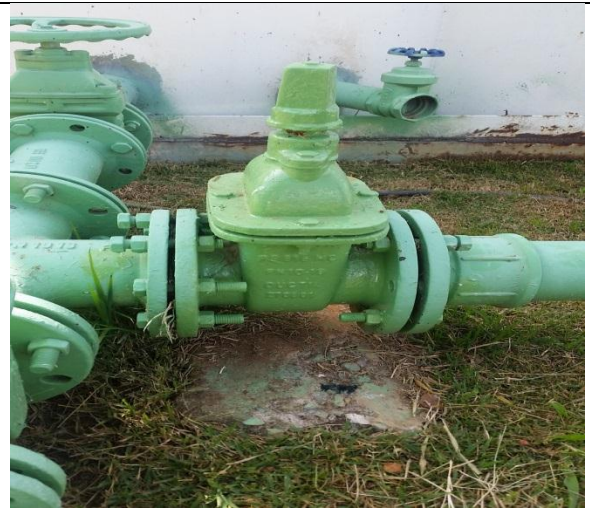
Foto 16 – Válvula revitalizada.

Foram realizadas a pintura e a revitalização da válvula que se encontrava com sinais de oxidação.

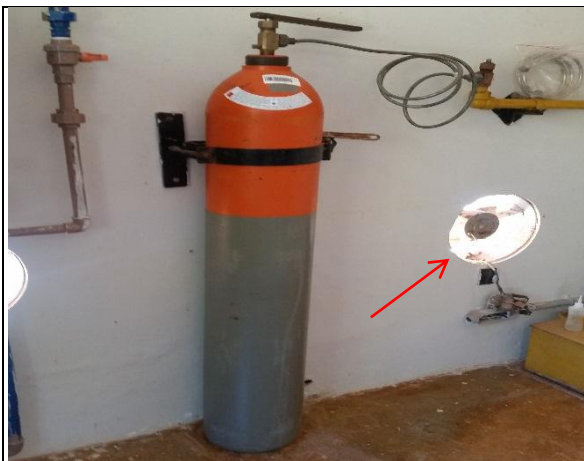
Foto 17 - Um dos exaustores fora de operação. (RF/COFA/004/2015).

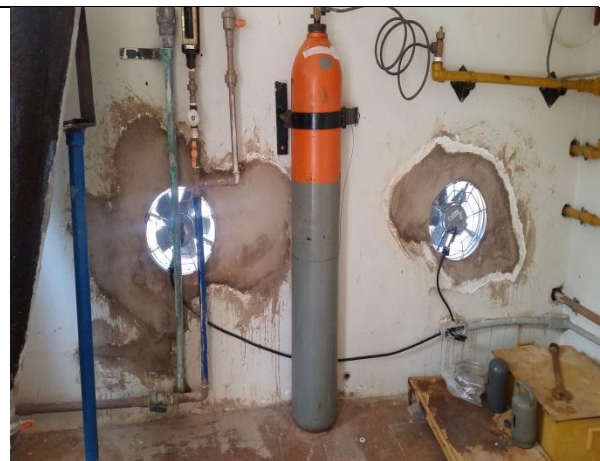
Foto 18 – Exaustores em operação.

Os exaustores da área onde ficam os tanques de cloro gasoso foram trocados e estão operando normalmente.

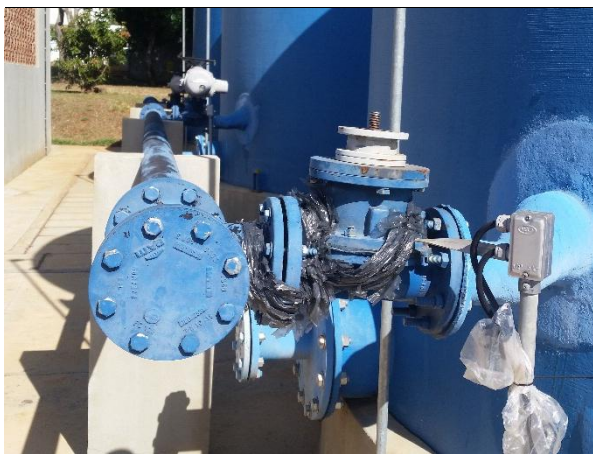
Foto 19 - Atuador de válvula de um dos filtros em manutenção (RF/COFA/004/2015).

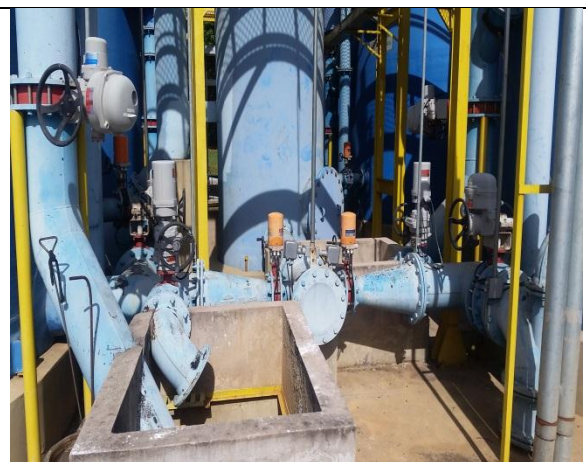
Foto 20 – Atuadores trocados e operando.

A ETA voltou a operar, sendo informado que foram trocados os atuadores que estavam apresentando problemas.
