RELATÓRIO DE FISCALIZAÇÃO

RFA/COFA/008/2016

**AGÊNCIA REGULADORA DE ÁGUAS, ENERGIA E
SANEAMENTO BÁSICO DO DISTRITO FEDERAL**

**Fiscalização: Possível lançamento irregular de esgoto em corpo
hídrico próximo ao Condomínio Mansões Colorado**

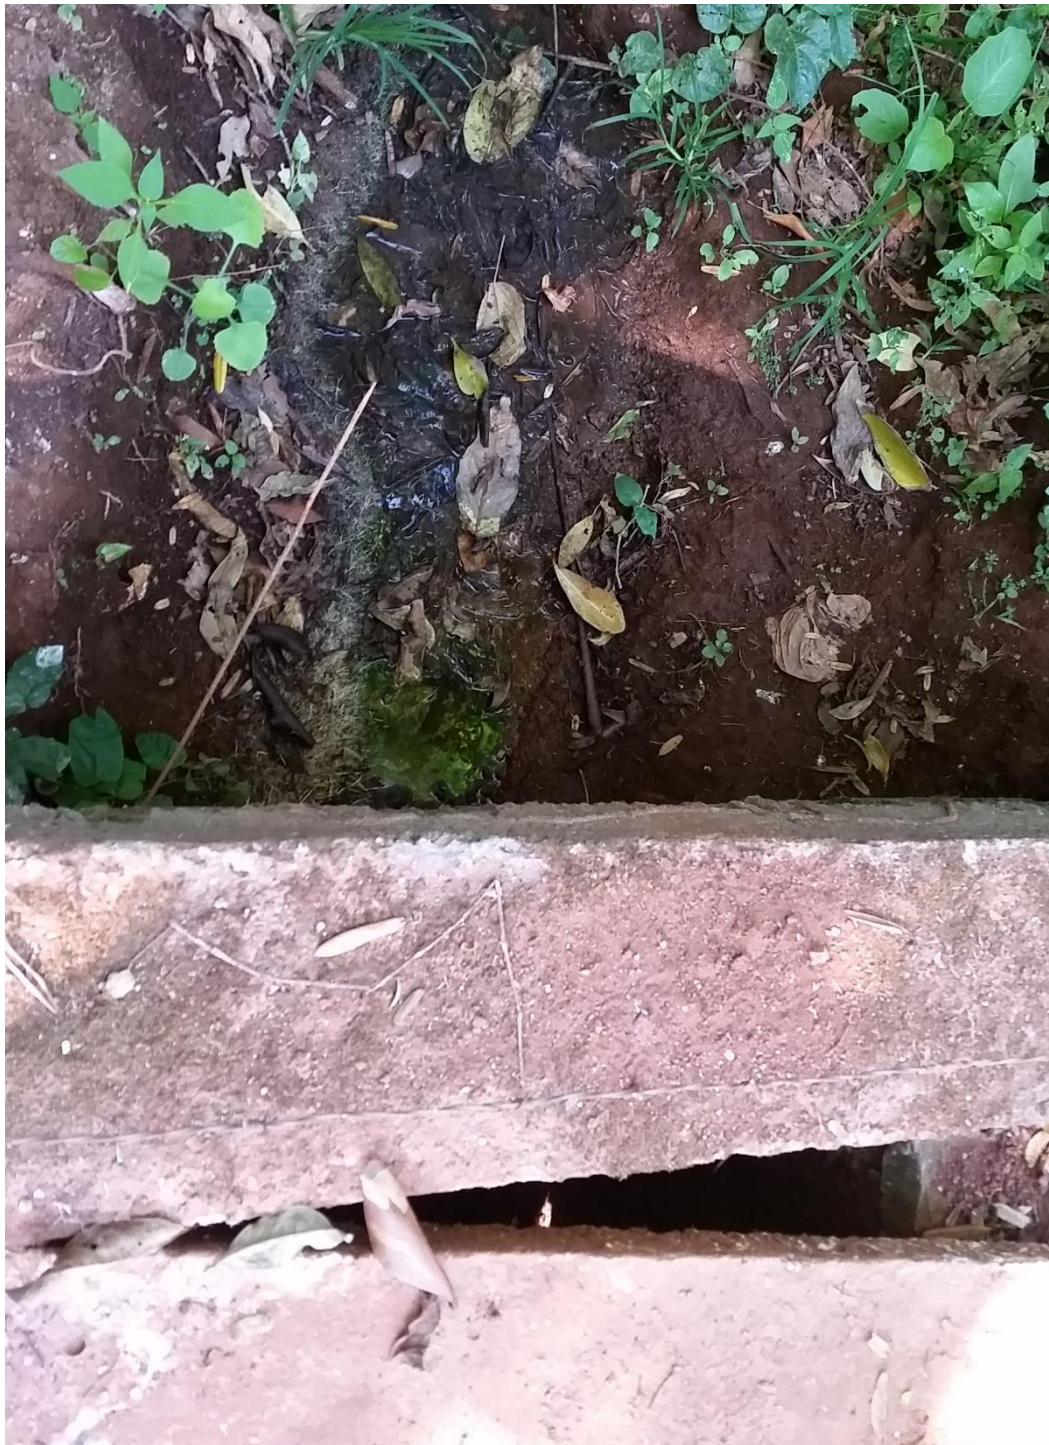
Há um ponto de lançamento de drenagem de águas pluviais interna do Condomínio que lança próximo ao córrego que fica ao lado da área Condomínio, porém não há nenhum emissário da Caesb ou qualquer outra tubulação que esteja fazendo lançamento nesse ponto.

Foto 1 – Ponto de lançamento de águas pluviais

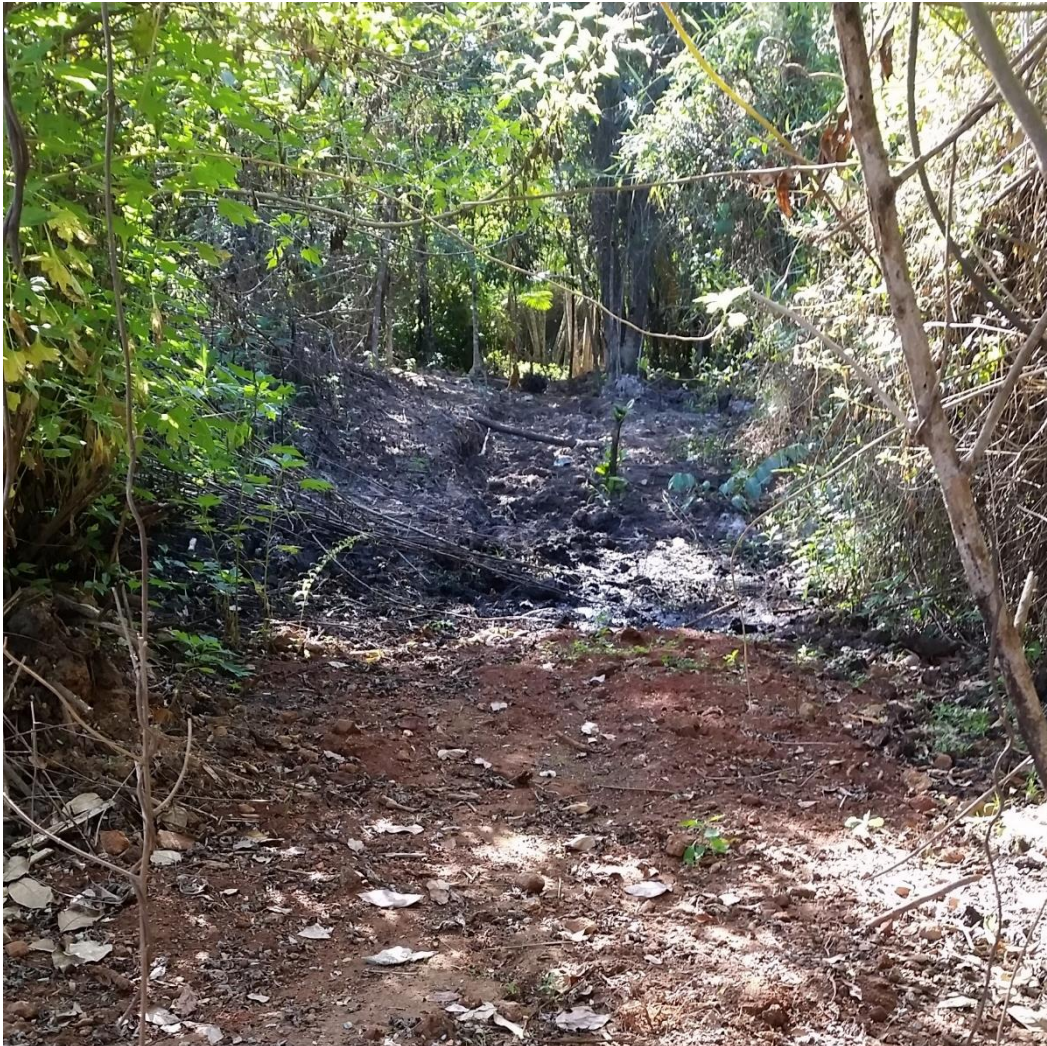
As tubulações coletoras de esgoto da Caesb passam por dentro da área de reserva ambiental porém, segundo a Síndica, nenhuma casa do condomínio está ligada à essa rede que ainda não está em operação.

Foto 2 – Obras de implantação da tubulação de coleta de esgoto

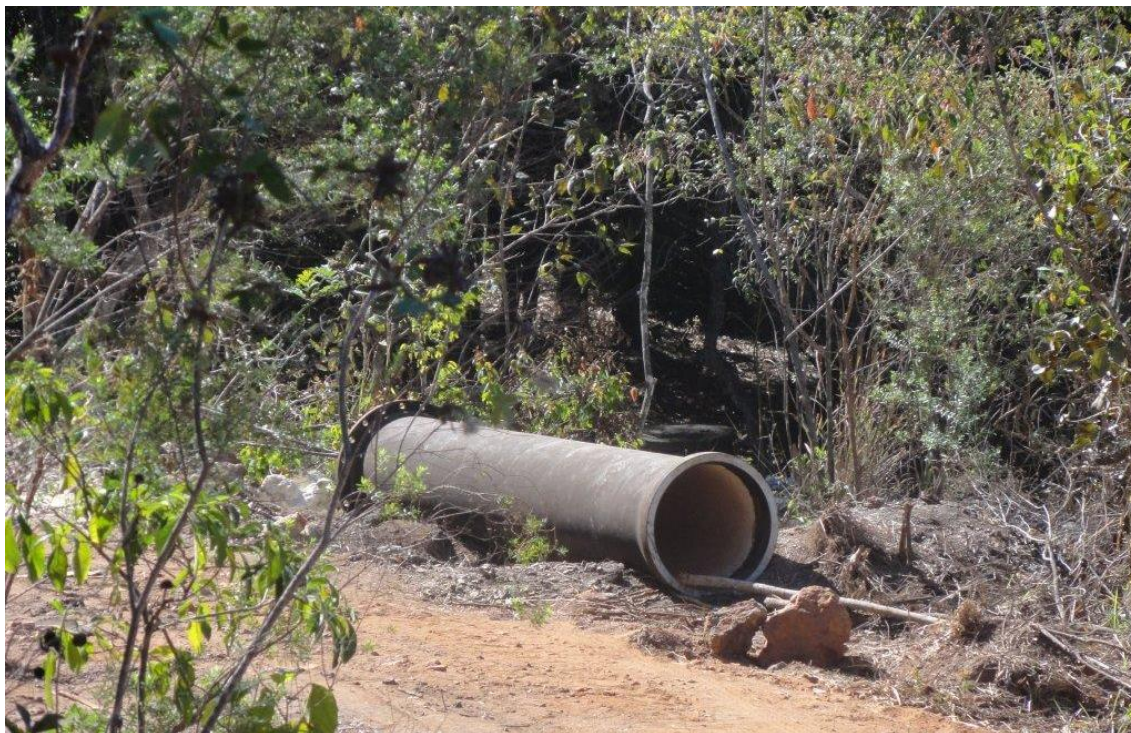
Foto 3 – Obras de implantação da tubulação de coleta de esgoto.

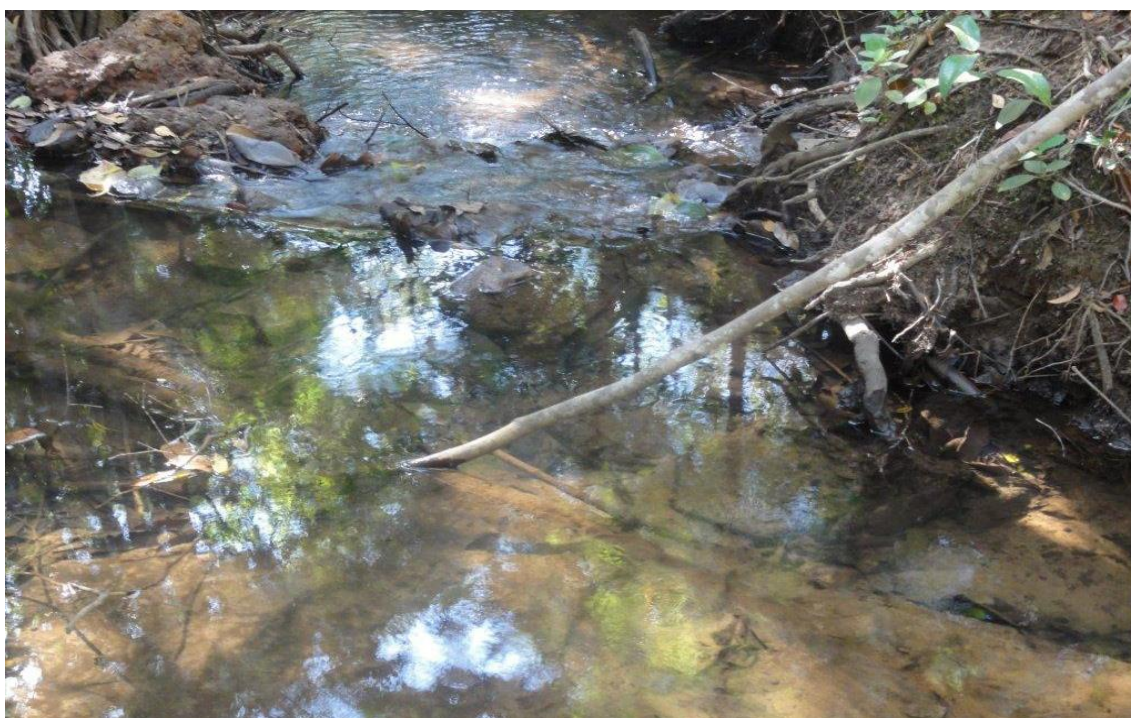
Durante a fiscalização não foi encontrado sinal de lançamento irregular de esgoto em nenhum ponto do condomínio, bem como não foi encontrado sinal de lançamento de esgoto no córrego, que pareceu ser bem preservado.

Foto 4 – Foto do córrego que passa ao lado do condomínio

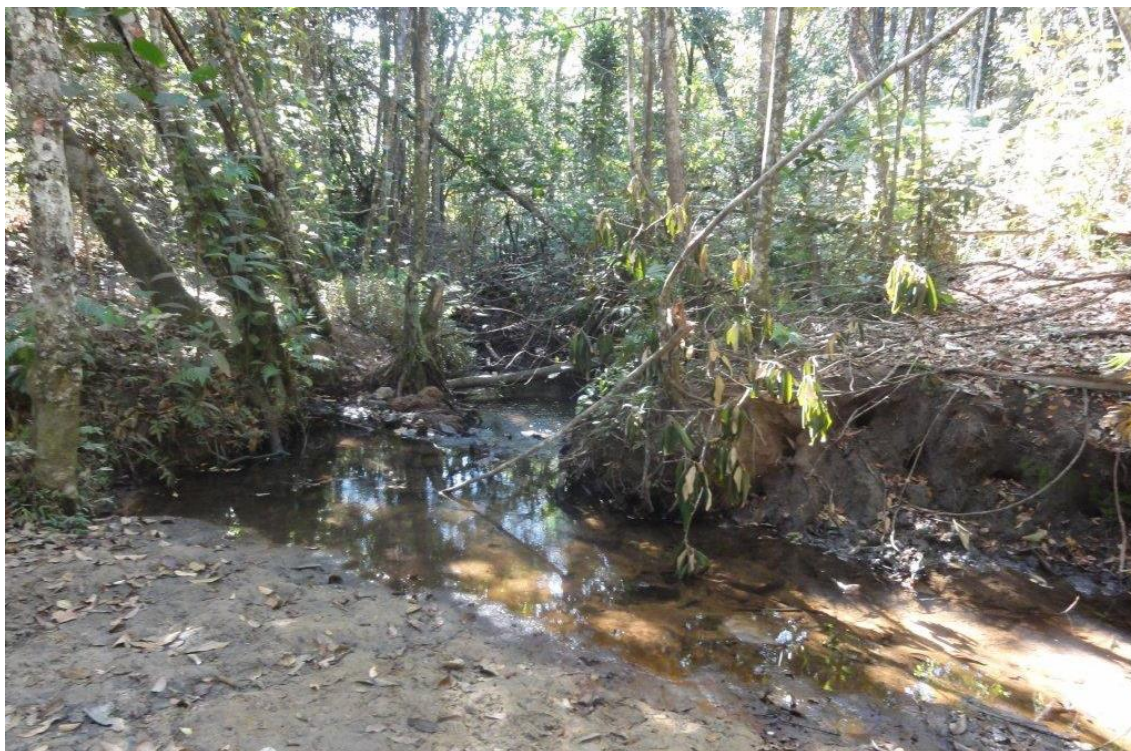
Foto 5 – Foto do córrego que passa ao lado do condomínio

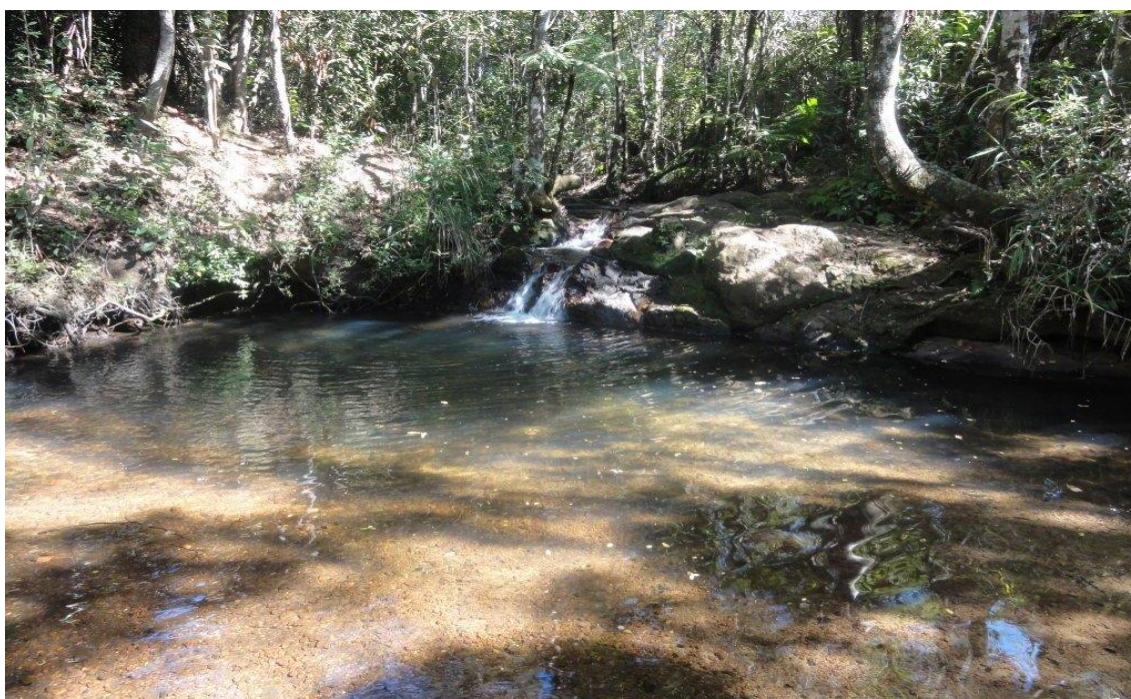
Foto 6 – Foto do córrego que passa ao lado do condomínio
