RELATÓRIO DE FISCALIZAÇÃO

RF/COFA/012/2016

**Assunto: Fiscalização do Sistema de Esgotamento Sanitário da
Bacia Ponte Alta**

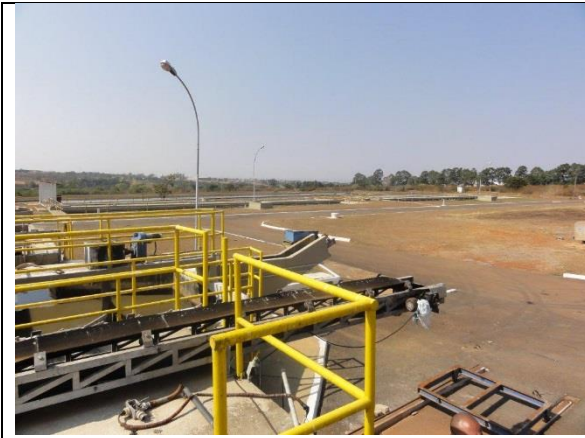
- Esteira de peneiramento em manutenção **(Foto 1)**;
- Classificador de areia não funciona, segundo o técnico, há cerca de 1 ano **(Foto 2)**;
- Caixas de saída dos RAFAs corroídas **(Fotos 3 e 4)**;
- Acúmulo de sujeira nos RAFAs **(Foto 5)**;
- Sistema de queima de gás não funciona.

Foto 1 – Esteira de peneiramento parada.

D1 – A CAESB deve providenciar os reparos e/ou substituições necessárias para a adequação dos itens apontados nas constatações.

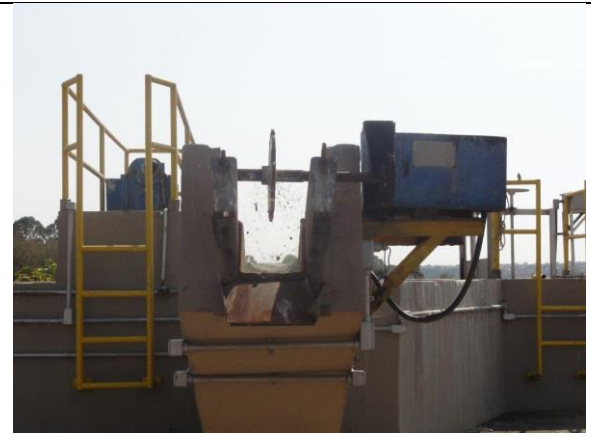
Foto 2 – Classificador de areia parado.

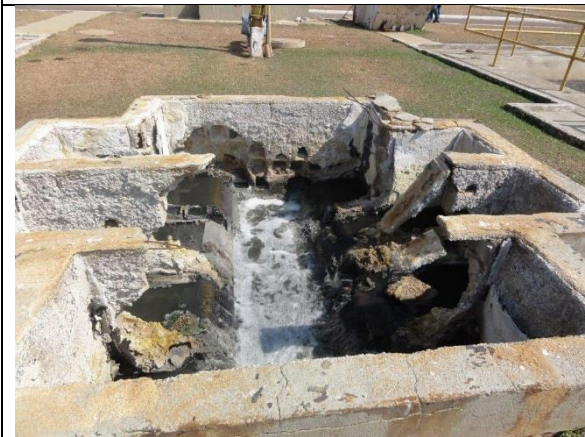
Foto 3 – Caixa de saída oxidada.

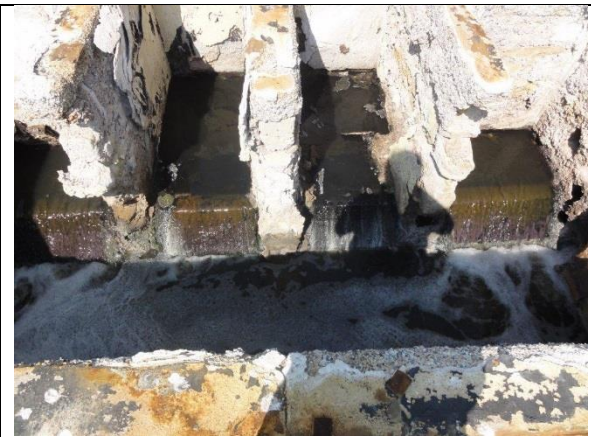
Foto 4 – Caixa de saída oxidada.

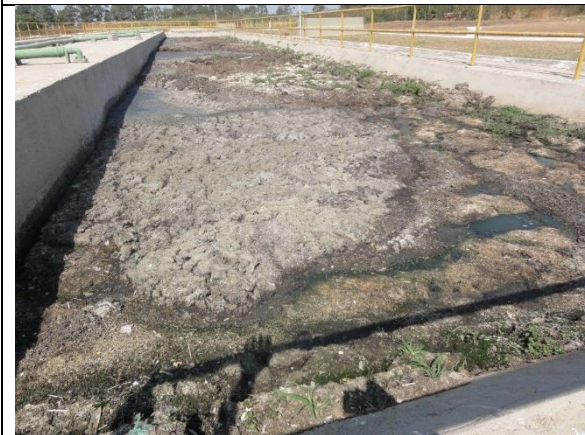
Foto 5 – Acúmulo de sujeira nos RAFAs.

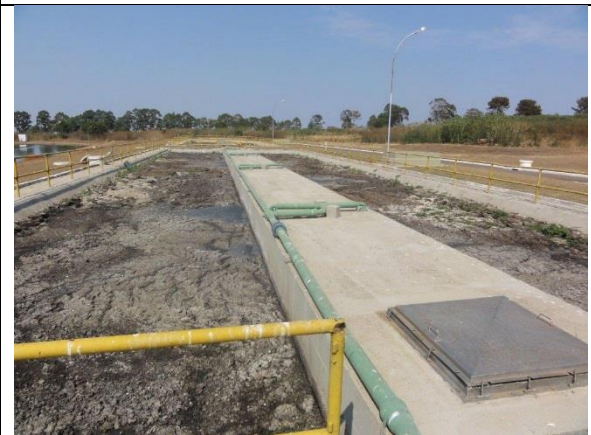
Foto 6 – Acúmulo de sujeira nos RAFAs.

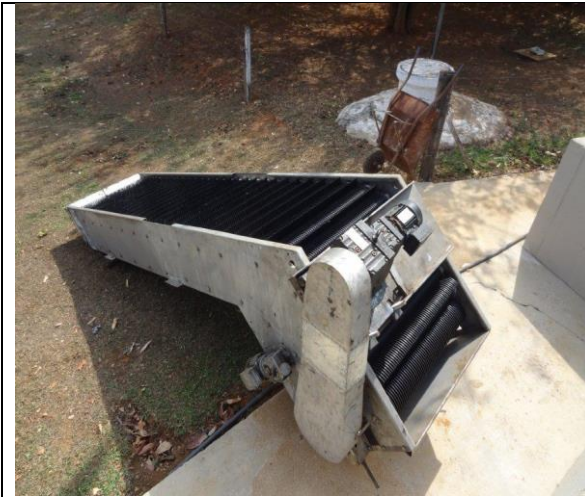
- Grade mecanizada reformada porém sem a correia transportadora (**Foto 7**);
- Uma das câmaras de flotação do polimento final está fora de operação (**Foto 8**);
- No momento da fiscalização havia extravasamento dos canais de Escoamento Superficial (ES) (**Fotos 9 e 10**).

Foto 7 – Grade mecanizada não instalada pela falta da correia transportadora.

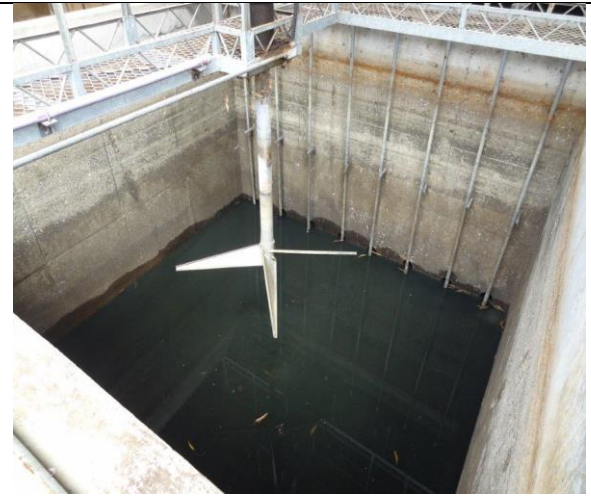
Foto 8 – Câmara de flotação fora de operação.

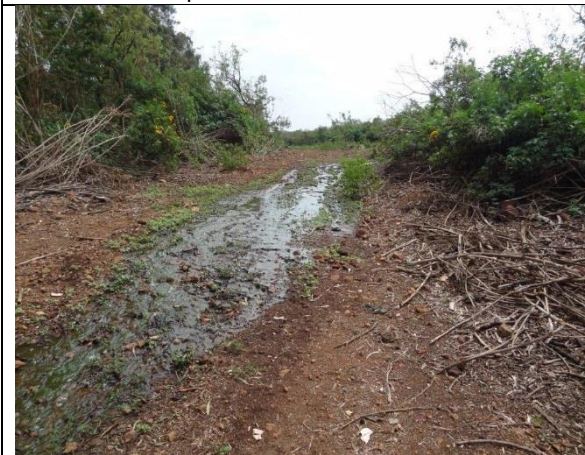
Foto 9 – Extravasamento dos canais de escoamento superficial.

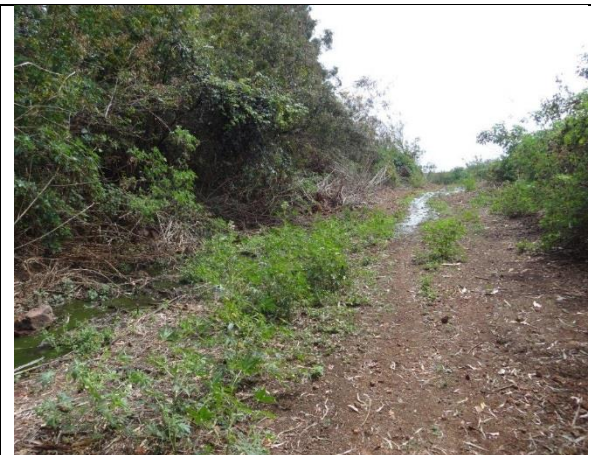
Foto 10 – Extravasamento dos canais de escoamento superficial.

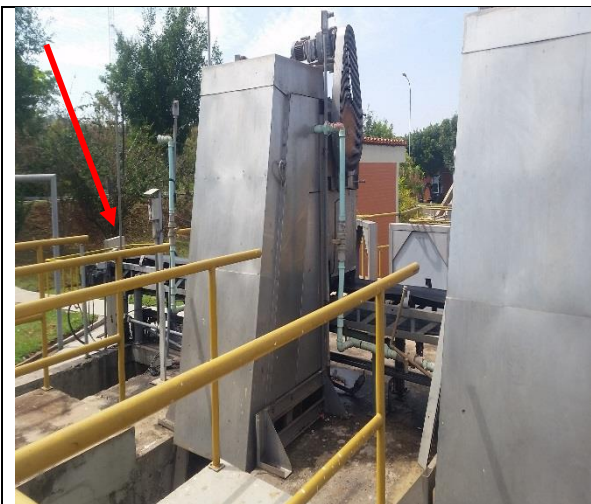
- Uma das esteiras do tratamento preliminar está fora de operação (**Foto 11**);
- Um classificador de areia está fora de operação (**Foto 12**);
- Um dos Reatores está fora de carga, segundo o técnico da concessionária, é necessária a troca da malha de aeração para que volte a funcionar. Ainda segundo informações, foi utilizado para armazenar lodo durante a greve (**Foto 13**);
- Defletores quebrados nos RAFAs (**Fotos 14 e 15**);
- Sistema de queima de gás não funciona (**Foto 16**);

Foto 11 – Local onde deveria estar instalada a terceira esteira.

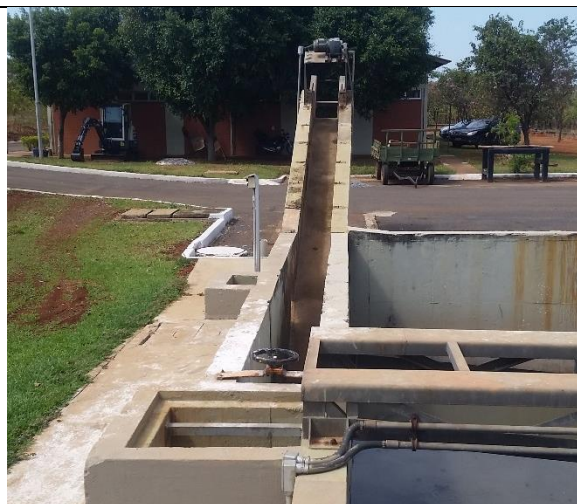
Foto 12 – Local onde deveria estar instalado o classificador de areia.

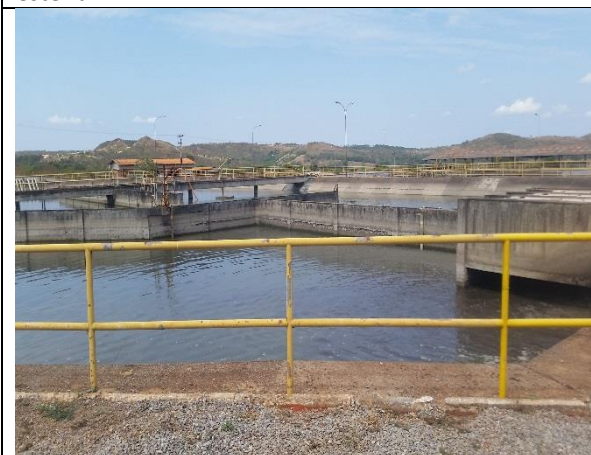
Foto 13 – Reator fora de carga.

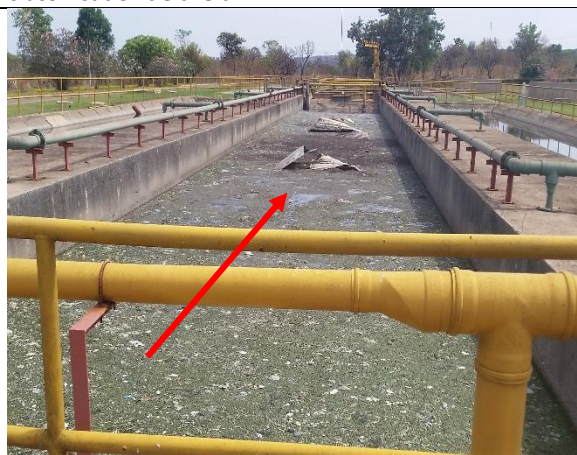
Foto 14 – Defletores quebrados.

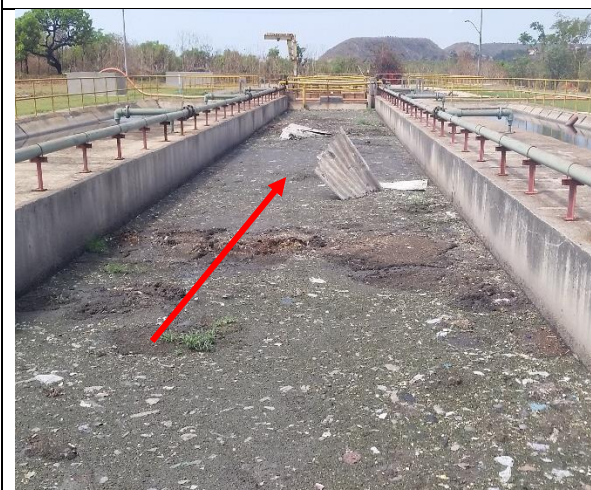
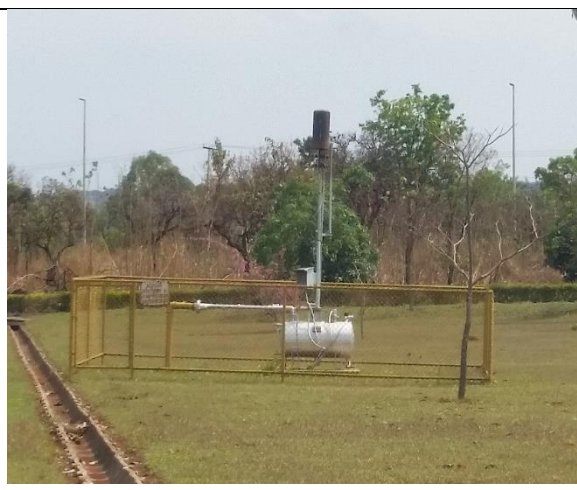
Foto 15 – Defletores quebrados.

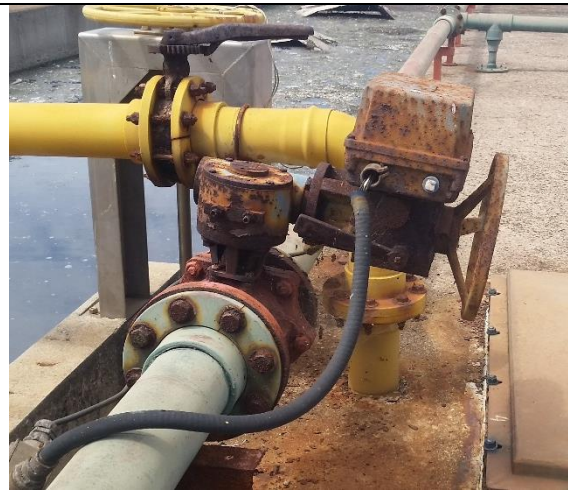
- Equipamentos/estruras com sinais claros de oxidação – falta de manutenção (**Fotos 17 a 20**).

Foto 17 – Equipamentos oxidados.

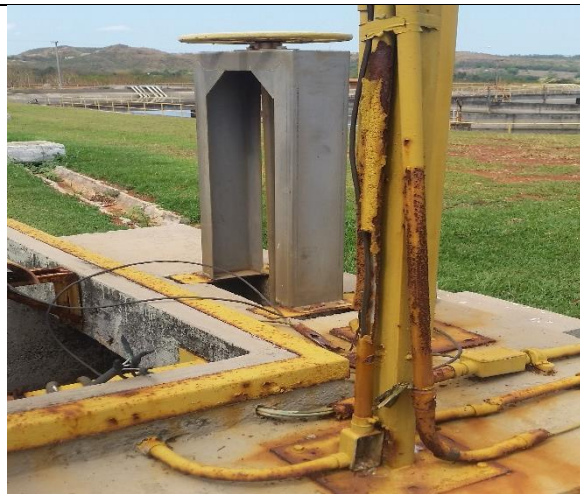
Foto 18 – Equipamentos oxidados.

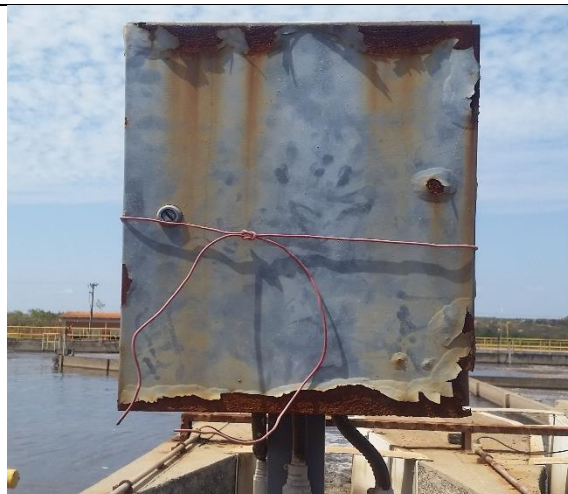
Foto 19 – Equipamentos oxidados.

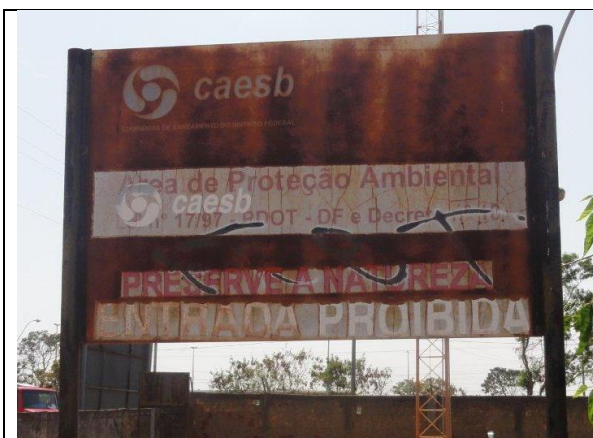
- I. Falta de sinalização de identificação do local ou em mau estado de conservação:
 - EEB.STG.001 – placa muito oxidada (**Foto 21**);
 - EEB.GAM.001 (**Foto 22**).
- II. Tampas ou grades ausentes e/ou em mau estado de conservação:
 - EEB.GAM.001 (**Foto 23**);
- III. Equipamento/estrutura em manutenção:
 - EEB.GAM.002 – Barrilete (**Foto 24**);

Foto 21 – Placa oxidada – EEB.STG.001

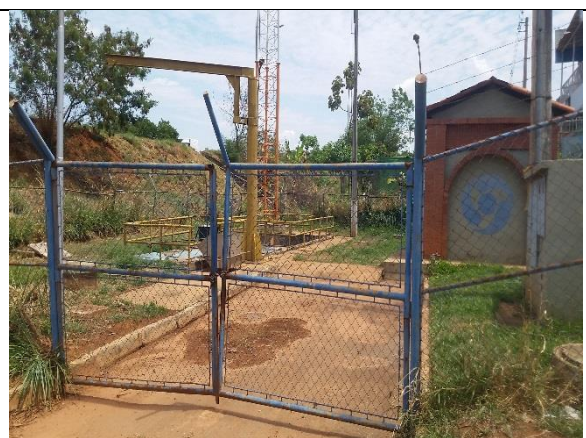
Foto 22 – Entrada da EEB.GAM.001 sem identificação.

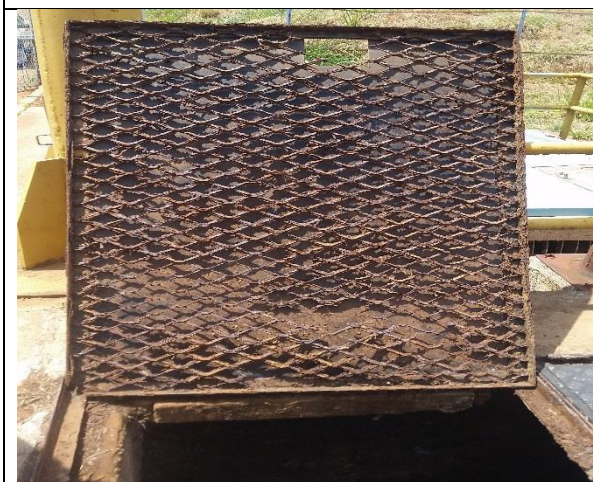
Foto 23 – Tampa oxidada – EEB.GAM.001

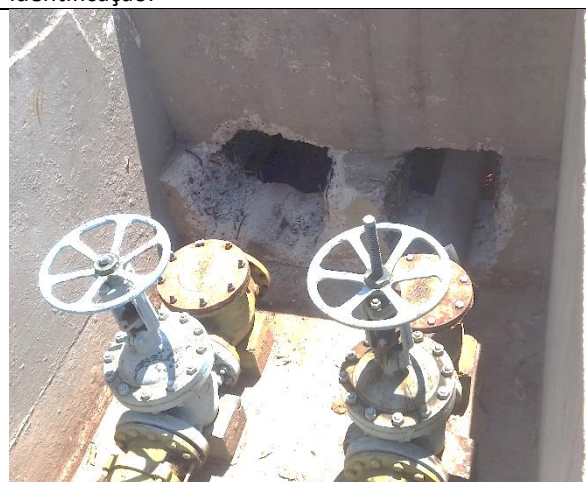
No geral, as elevatórias operam com duas bombas ligadas em paralelo, alternando funcionamento em baixa vazão, podendo entrar em operação simultaneamente nos casos de maior vazão e nível do poço de tomada. A EEB Gama II está funcionando com somente uma bomba pois o barrilete está em manutenção.

Foto 25 – Barrilete em manutenção – EEB.GAM.002
