**RELATÓRIO DE VISTORIA E FISCALIZAÇÃO  
RVF/COFA/016/2019**

**AGÊNCIA REGULADORA DE ÁGUAS, ENERGIA E  
SANEAMENTO BÁSICO DO DISTRITO FEDERAL**

**Fiscalização das obras do Sistema Corumbá IV**

**Brasília  
13 de setembro de 2019**

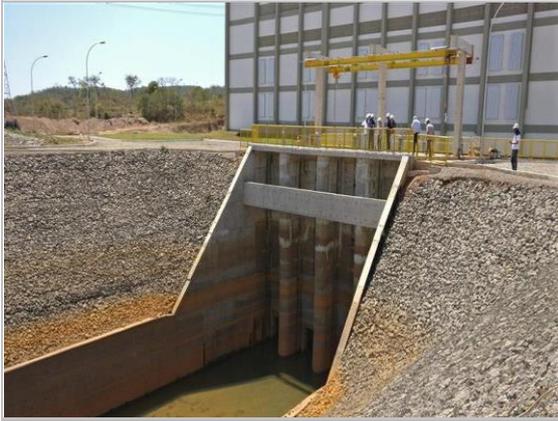
As obras da elevatória apresentaram alguns avanços após a visita realizada em março. As grades do sistema de gradeamento já foram instaladas e a derivação se encontra fechada para instalação das comportas (Foto 1), as quais ainda estão sendo confeccionadas para que sejam instaladas no local (Foto 2). Os motores já estão instalados, com exceção do 3º motor (Foto 3), que foi desmontado para ajustes de nivelamento. Também foi instalado molas na estrutura da base do motor para evitar que a sua força comprometa a estrutura (Foto 4). A conexão dos motores com a tubulação da adutora ainda não foi concluída (Foto 5). Foi informado que as comportas e o motor seriam instalados em até o dia 21/09/2019.

Foto 1 Ponto de instalação das comportas.

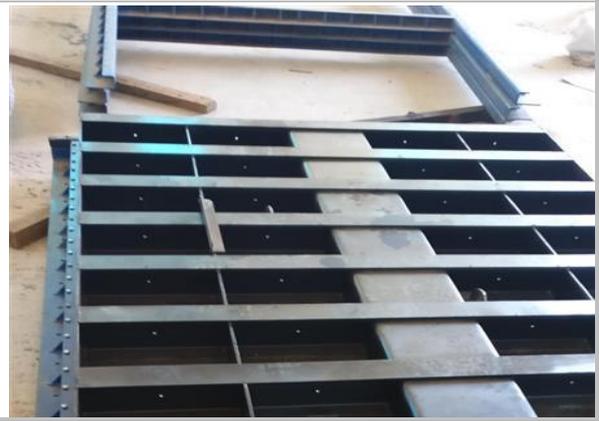
Foto 2 – Comporta aguardando instalação

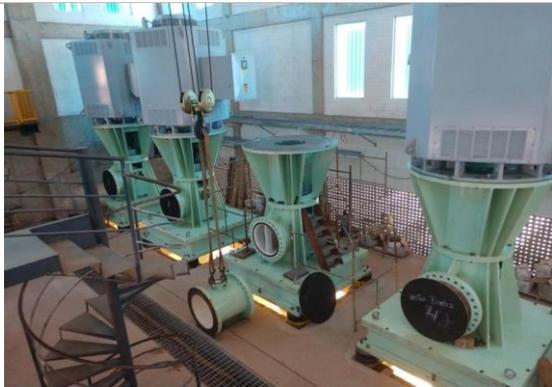
Foto 3 – Conjunto dos 4 motores (3+1 reserva)

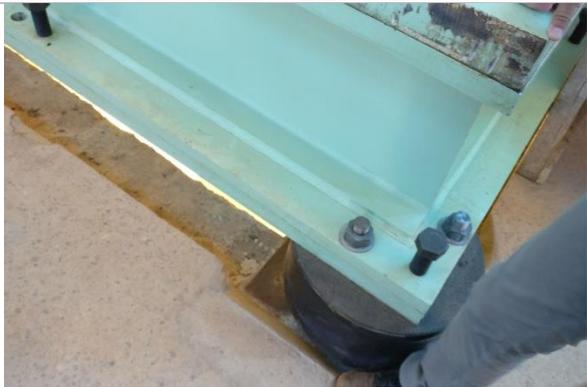
Foto 4 - Molas na estrutura da base do motor

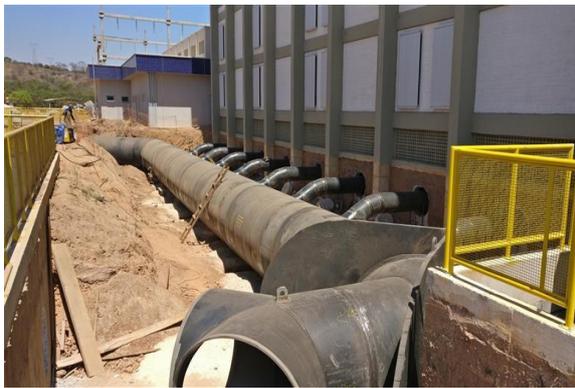
Foto 5 - Tubulações conectadas à adutora.

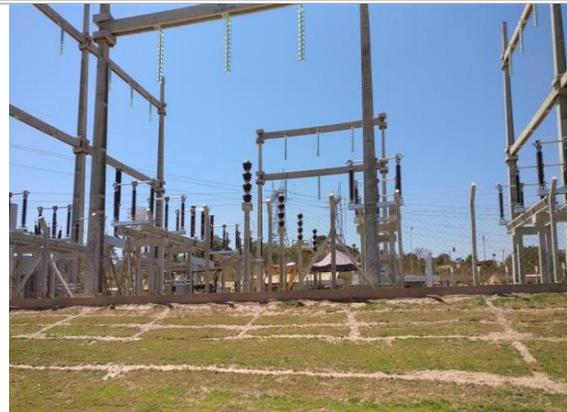
A subestação de energia elétrica está 95% concluída, faltando a instalação de alguns equipamentos e aguardando a chegada de energia elétrica (Foto 5), o que não foi possível ainda devido às questões fundiárias que impedem a instalação de todas as torres de energia necessárias para atender a demanda da elevatória. De acordo com os técnicos da Caesb já houve avanços nessas questões, mas há ainda desapropriação de terras a serem autorizadas para que se possa concluir a instalação de todas as torres.

Foto 6 - Subestação aguardando chegada de energia.

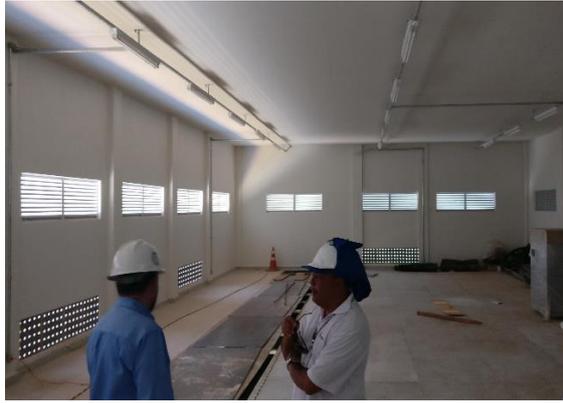
A sala dos quadros de comando elétrico está em fase de acabamento, restando 5% para sua conclusão (Foto 7). Os equipamentos já estão no local para serem instalados. Já se encontram no local também os computadores e mesas que ficarão na sala de controle operacional.

Foto 7 - Sala para instalação dos quadros de comando elétrico.

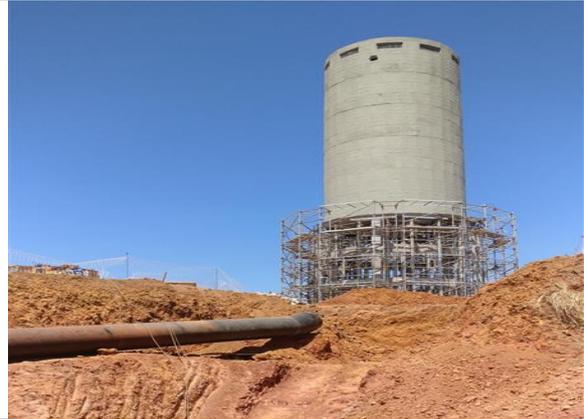
O Tanque de Amortecimento Unidirecional (TAU) (Foto 8) está sendo instalado e a previsão para conclusão é de aproximadamente 60 dias.

Foto 8 - Tanque de Amortecimento Unidirecional.

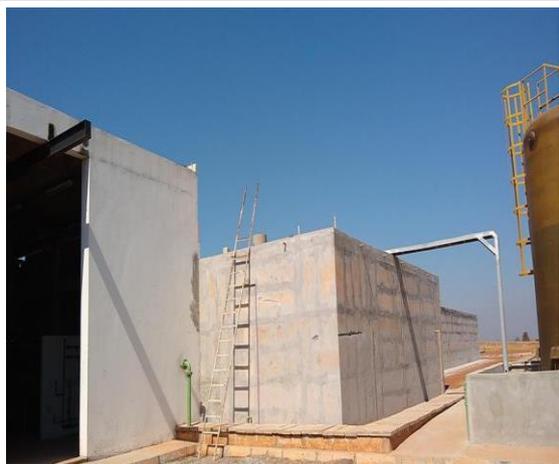
A obra da ETA avançou em relação ao que foi verificado na vistoria realizada em março. Todas as aquisições de peças, equipamentos e materiais já foram feitas, faltando apenas alguns itens para serem entregues. Os testes hidráulicos já foram feitos e os problemas encontrados já foram corrigidos. A correção e recuperação do concreto para a correção dos vazamentos identificados já estão sendo feitas (Foto 9). Foi informado que em 30 dias todos os vazamentos serão estancados.

Foto 9 - Correção de vazamentos no tanque de contato.

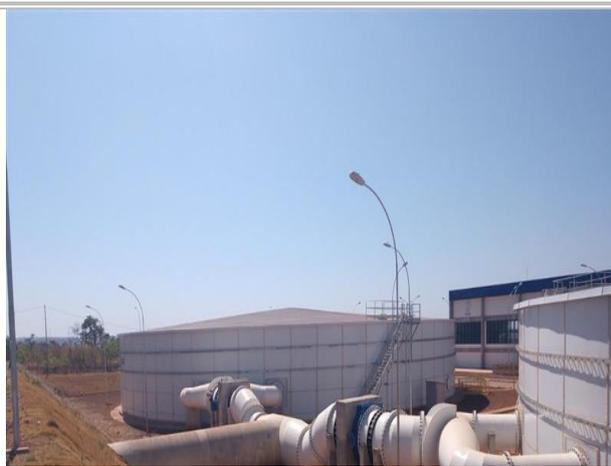
Ainda não foi construído o Reservatório Pulmão por parte da Saneago. Os reservatórios da Caesb para armazenamento da água tratada já estão prontos (Foto 10). Há no projeto do sistema a previsão de outros dois reservatórios para serem utilizados pela Saneago, mas a concessionária ainda não iniciou a instalação destas unidades. Caso a instalação não seja realmente efetivada até o início da operação do sistema, a Caesb irá utilizar toda a água produzida disponível.

Foto 10 - Reservatórios

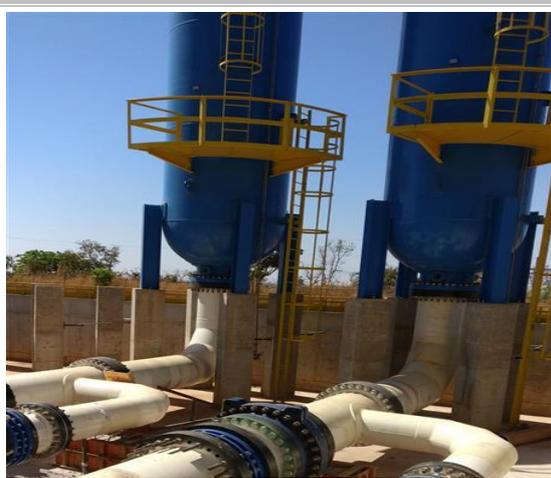
Está sendo finalizada também a instalação do RHO (foto 11).

Foto 11 - RHO

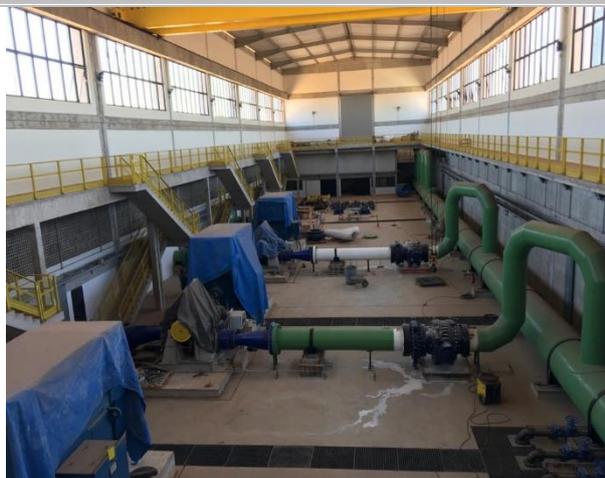
A elevatória de água tratada instalada na área da ETA está em fase de finalização (Foto 12). Ainda não foram realizados os testes com os conjuntos motobomba porque está pendente o pedido à concessionária de energia elétrica para alimentação da subestação.

Foto 12 - Elevatória de Água Tratada
