RELATÓRIO DE FISCALIZAÇÃO DE ACOMPANHAMENTO

RVF/COFA/017/2019

**AGÊNCIA REGULADORA DE ÁGUAS, ENERGIA E
SANEAMENTO BÁSICO DO DISTRITO FEDERAL**

Fiscalização da perfuração de poços em São Sebastião

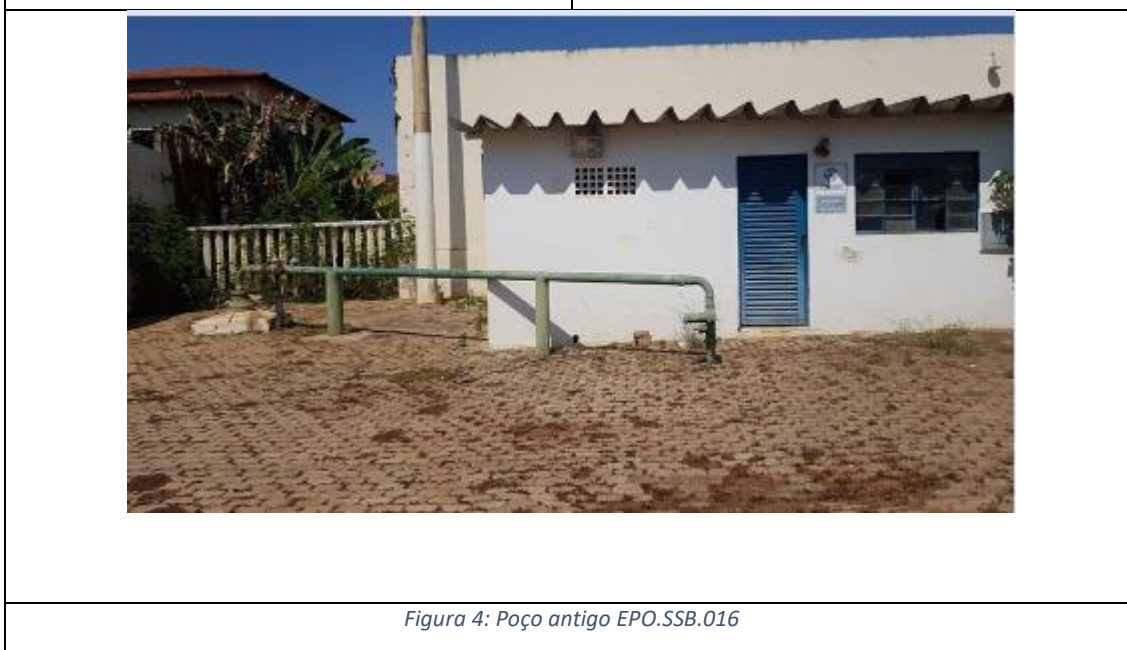
O Poço 27 (Foto 7) situa-se na mesma área de brejo do poço 26 (EBO.SSB.026), estando instalado a aproximadamente 115 metros de distância deste. Houve uma tentativa frustrada de substituição do poço antigo EBO.SSB.016 (Foto 8), cuja produção média é de 13 L/s, tendo em vista que a vazão obtida no novo poço foi de apenas 5 L/s. O técnico da Caesb informou que houve o desmoronamento da estrutura deste poço devido ao tombamento da máquina sobre ele por causa da característica de lama do solo.

Como não houve a substituição prevista, foi realizada uma manutenção no Poço EBO.SSB.016. Segundo a Caesb, aguarda-se autorização para obturação do poço rompido.

<p><i>Figura 2: Poço antigo (EPO.SSB. 016)</i></p>	<p>: Poço novo que desmoronou (EPO.SSB.027) e que precisa ser obturado</p>
