**AGÊNCIA REGULADORA DE ÁGUAS, ENERGIA E  
SANEAMENTO BÁSICO DO DISTRITO FEDERAL**

**Fiscalização de Acompanhamento referente às correções de não  
conformidades encontradas no Sistema de Abastecimento de  
Água São Sebastião no ano de 2015**

**Superintendência de Abastecimento de Água e Esgoto – SAE**

**2016**

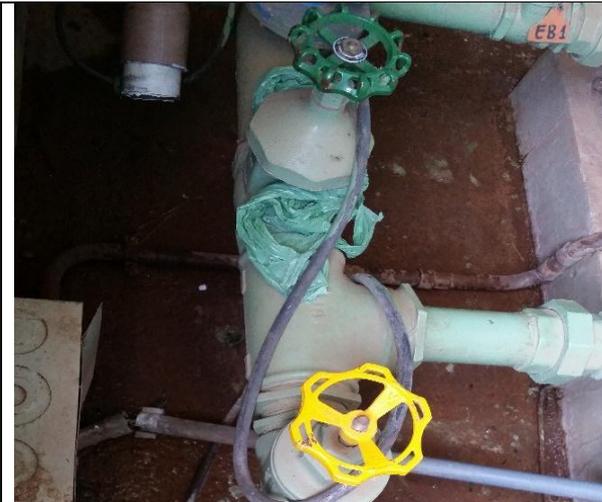
- **EBO.SSB.002/003** – Em um dos registros.
- **RAP.SSB.001** – Na base da sua estrutura.
- **REL.VDR.001** – Na válvula de retenção.

**Foto 1** – Saco plástico usado na tentativa de contenção de vazamento (RF/COFA/007/2015).

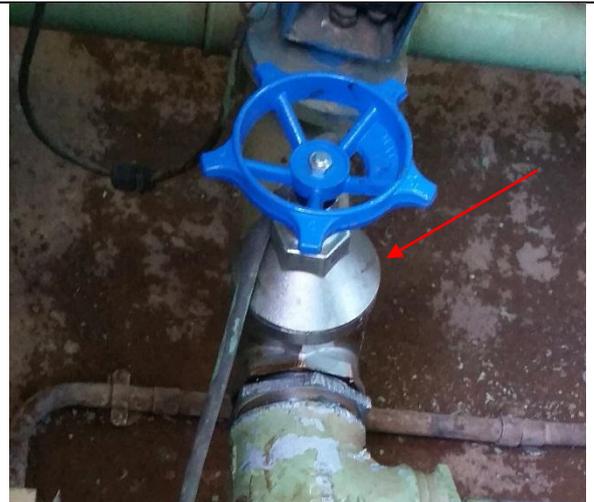
O registro foi substituído por um novo e não há mais indícios de existência de vazamentos.

**Foto 2** – Vazamento contido e registro substituído.

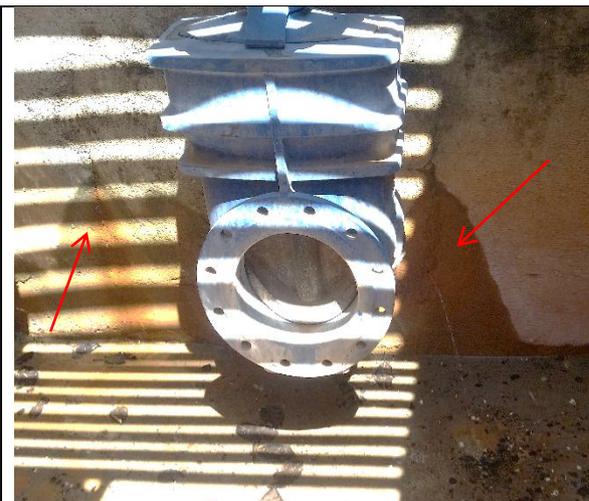
**Foto 3** – Sinais de rachaduras e vazamentos na base do RAP.SSB.001 (RF/COFA/007/2015).

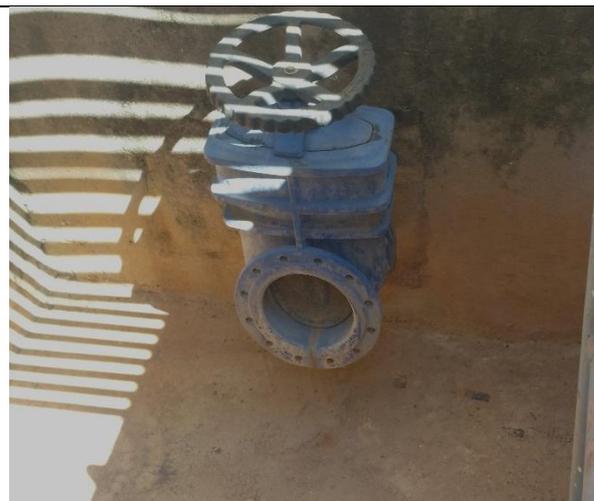
Não há mais sinais de rachaduras ou de vazamento na base do reservatório apoiado.

**Foto 4** – Base do RAP.SSB.001 sem sinais de vazamento.

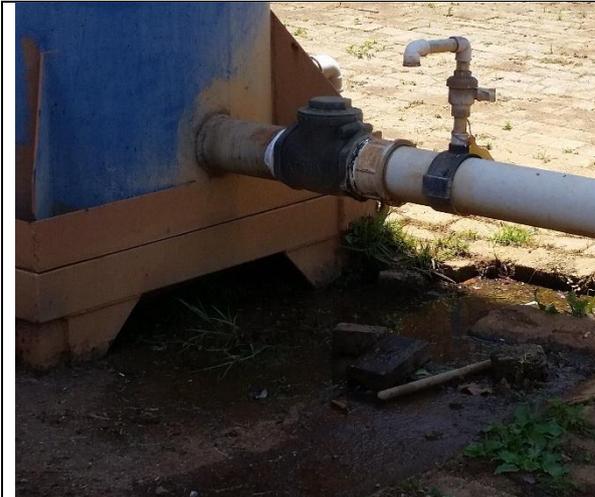
**Foto 5** – Vazamento em uma das válvulas (RF/COFA/007/2015)

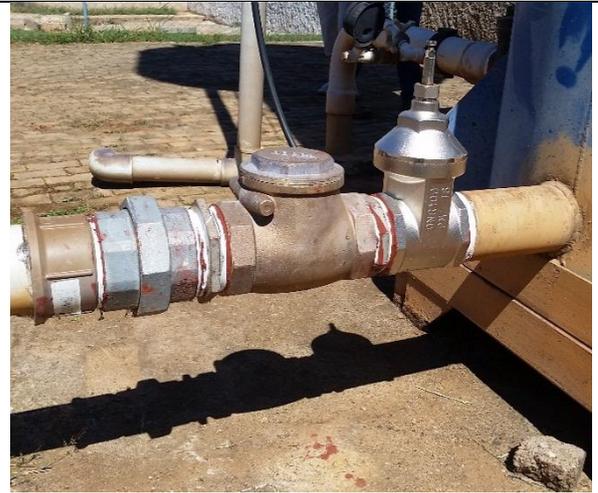
A válvula foi substituída e não há mais sinais de vazamento no local.

**Foto 6** – Válvula trocada e sem sinais de vazamento.
