RELATÓRIO DE FISCALIZAÇÃO

RF/COFA/009/2016

**AGÊNCIA REGULADORA DE ÁGUAS, ENERGIA E
SANEAMENTO BÁSICO DO DISTRITO FEDERAL**

Reclamação sobre qualidade de água na SHIS QI/QL 28

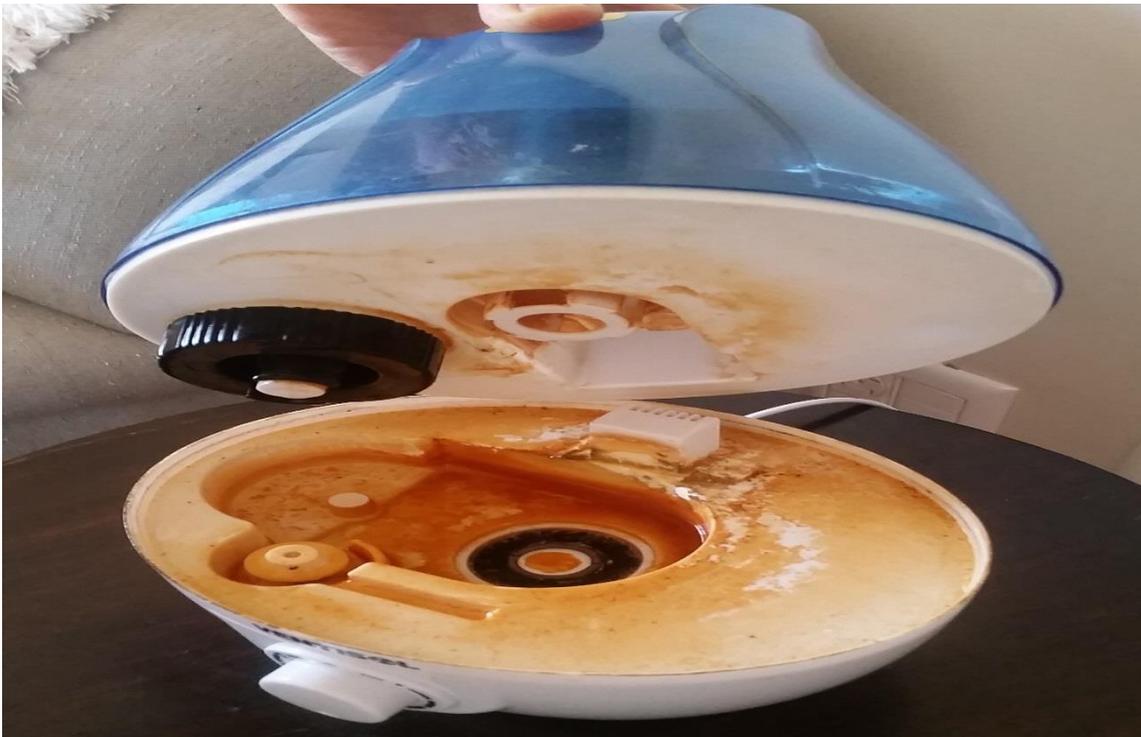
Com o intuito de mostrar alguns incômodos gerados pelo suposto excesso de ferro na água, o morador mostrou um umidificador de ar com o interior completamente avermelhado, conforme pode ser visto nas fotos abaixo.

Foto 1 – Umidificador de ar manchado

Embora a quantidade de ferro acima dos padrões permitidos não chegue a gerar risco à saúde, pode causar inconvenientes como manchas nas louças, roupas e aparelhos como o umidificador de ar acima mostrado.

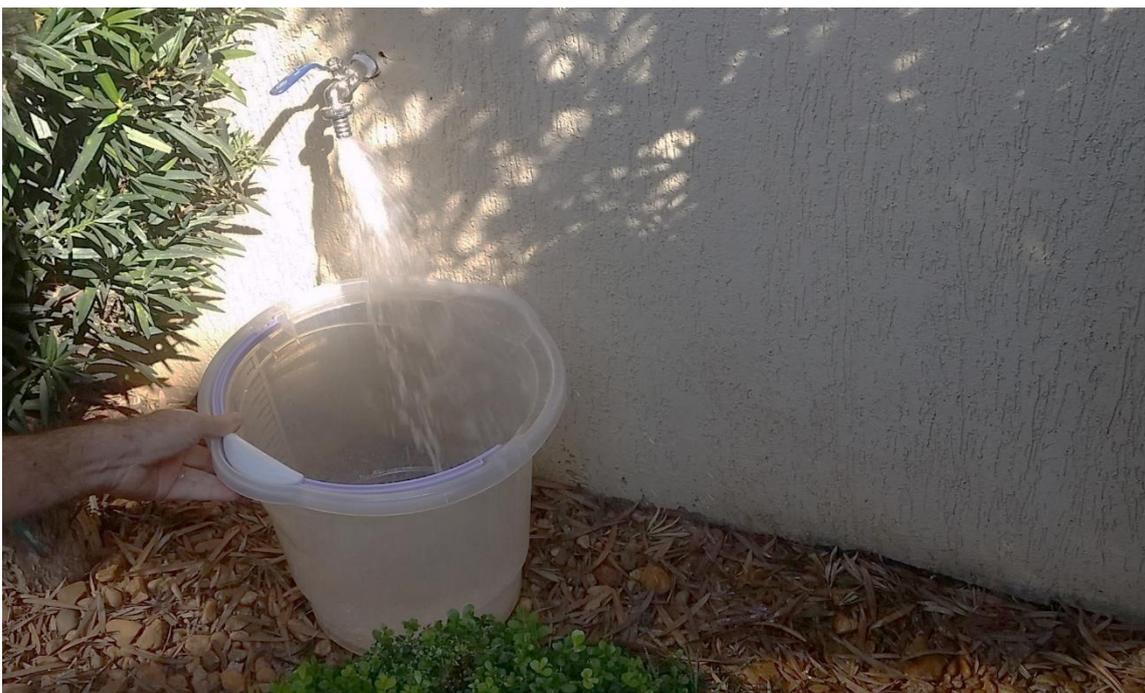
Foto 2 – Ponto 1 de coleta

Ponto 1: torneira na entrada no muro esquerdo da casa

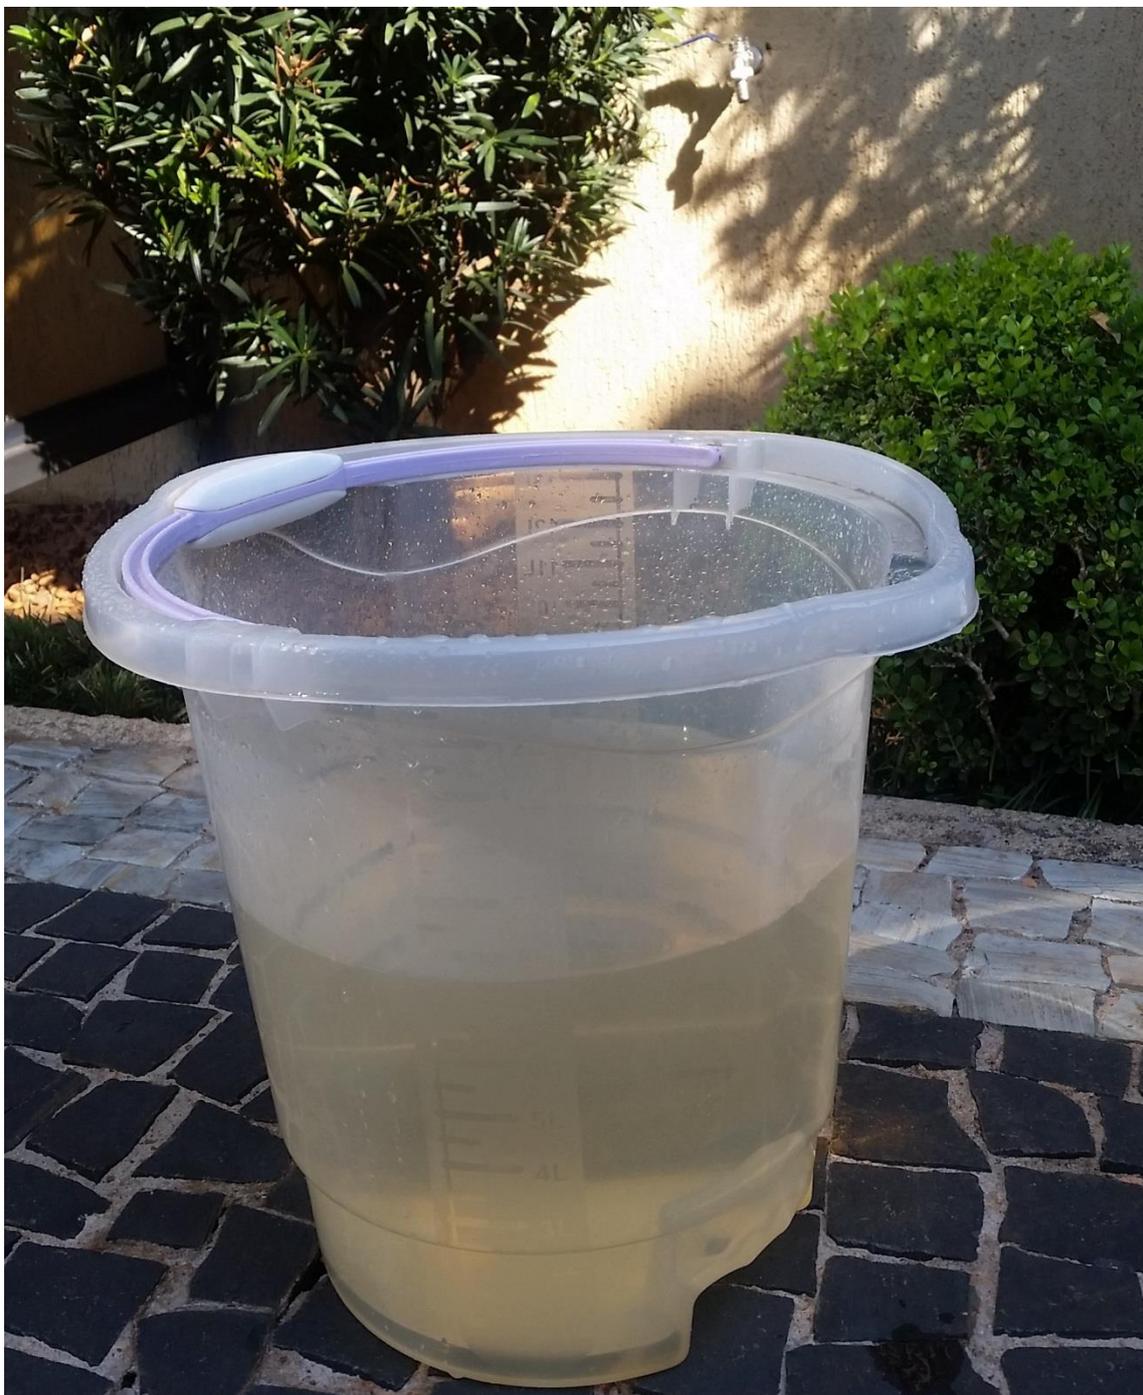
Para fazer a coleta da amostra encheu-se primeiro um balde transparente com a água a ser analisada, e, como pode ser visto nas fotos subsequentes, em todos os pontos a água do balde é nitidamente amarela.

Parâmetro	Ponto 1	Ponto 2
Cor (mgPt-Co/L)	58,0	< 4,0
Ferro (mg/L)	0,89	0,30
Turbidez (NTU)	7,89	1,08

Conforme quadro acima, apenas o Ponto 1 apresentou resultados acima do VMP para Cor, Ferro e Turbidez, ressalta-se aqui que os parâmetros físico-químicos e bacteriológicos de ambos os pontos se encontraram dentro dos valores permitidos.

Foto 3 – Água proveniente do Ponto 1

Sendo assim, recomenda-se que a Caesb seja instada a se manifestar sobre prazos e soluções para o problema da região.

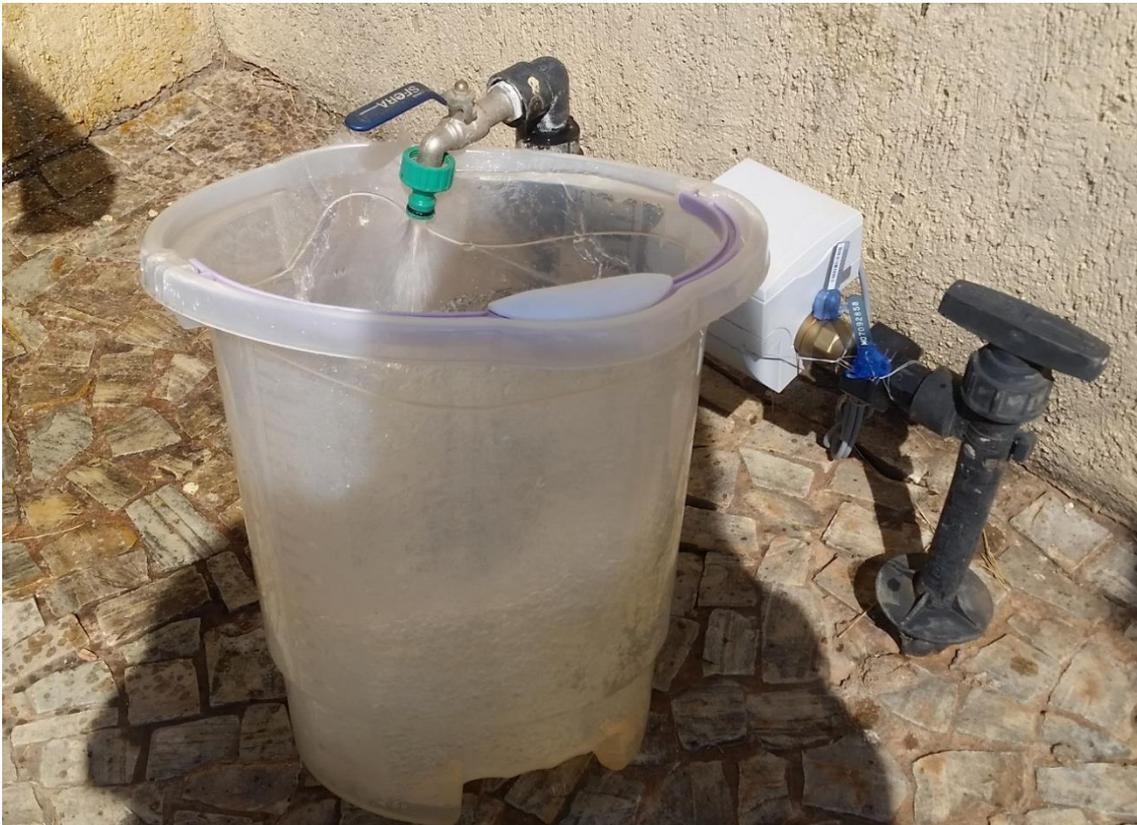
Foto 4 – Ponto 2 de coleta

Ponto 2: torneira no cavalete

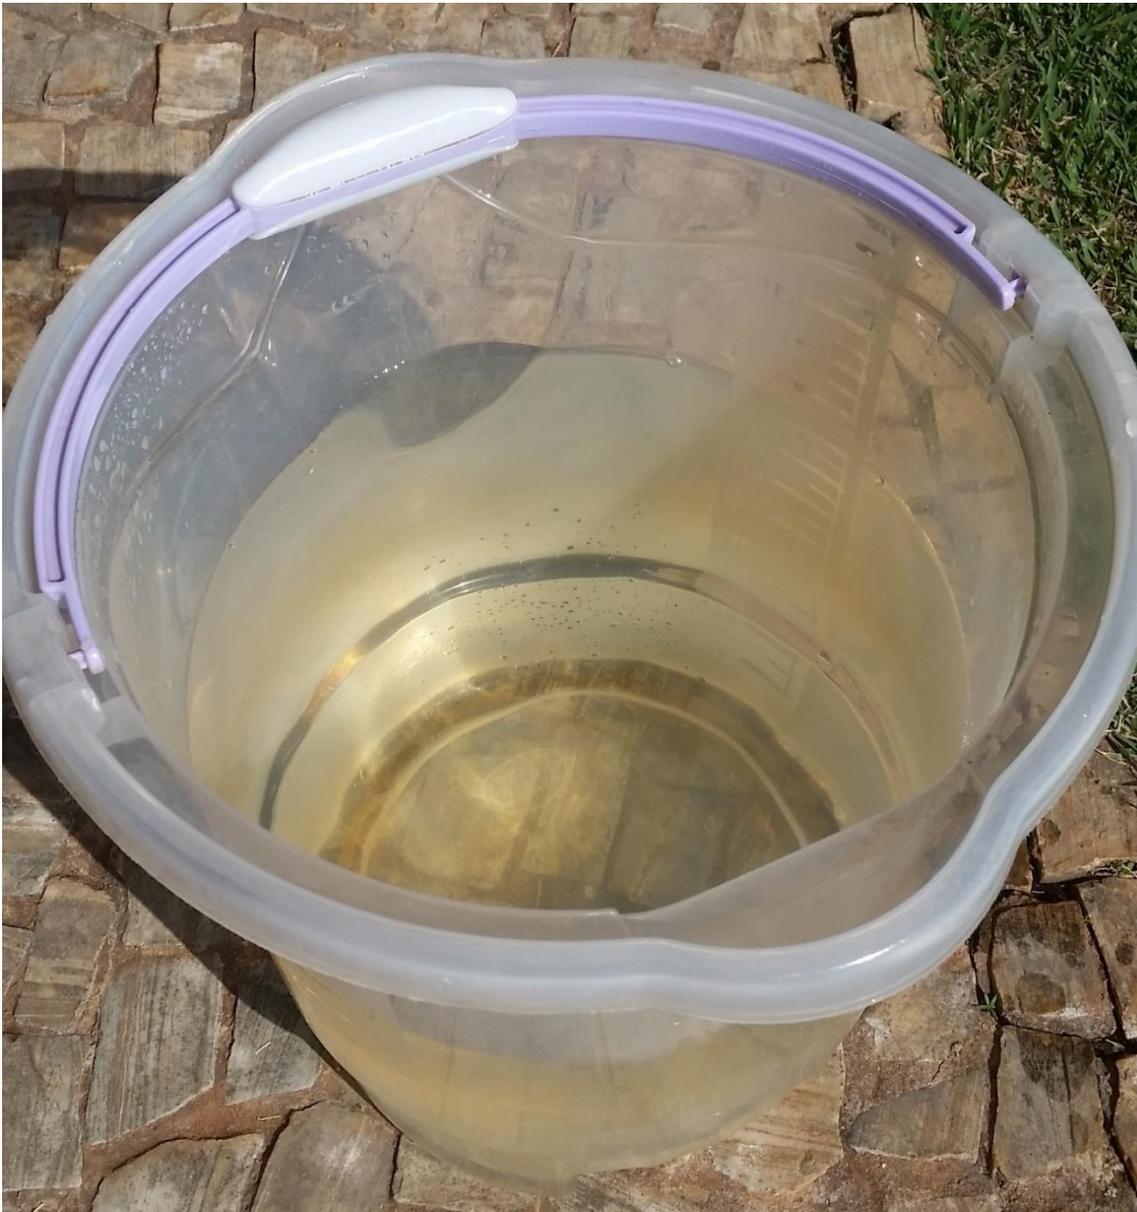
Foto 5 – Água proveniente do Ponto 2
