RELATÓRIO DE FISCALIZAÇÃO

RF/COFA/011/2016

**Assunto: Fiscalização do Sistema de Esgotamento Sanitário da
Bacia do Lago Paranoá**

Superintendência de Abastecimento de Água e Esgoto – SAE

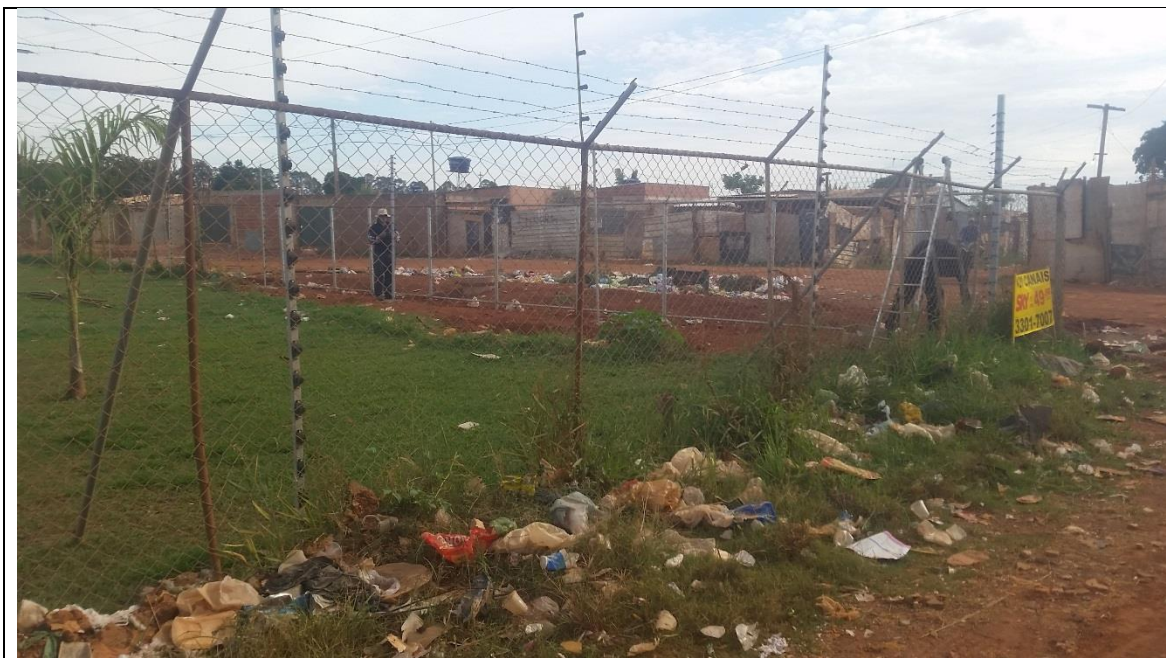
Algumas EEEs por estarem em locais com elevada incidência de furtos podem ter câmeras de segurança, alarme, cerca eletrificada e até segurança particular, a EEB Estrutural 2, em particular, tem sofrido bastante com esse problema muito embora possua todos esses itens de segurança.

De fato, no momento da fiscalização estava sendo instalada uma segunda cerca eletrificada, na foto abaixo é possível ver os funcionários fazendo a instalação, bem como, pode-se ver a precariedade da região do entorno da EEE Estrutural 2.

Foto 1 – Instalação da segunda cerca eletrificada e arredores da EEB Estrutural 2

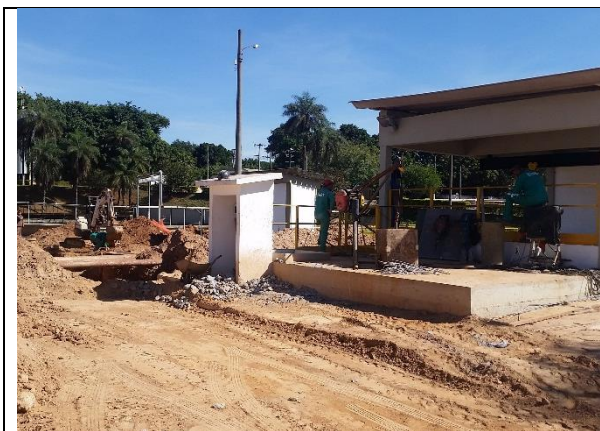
- A Elevatória de lodo primário não funcionou como deveria na fase de testes e está passando por nova obra por parte da empresa contratada (**Foto 2**);
- Os Sistemas de lavagem de gás estão parados aguardando a substituição pela empresa contratada do sensor de pH e ORP (potencial de oxirredução) (**Fotos 3 e 5**);
- O sistema de queima de gás dos digestores novos funcionou na fase de testes porém não está em funcionamentos por conta de embaraços trabalhistas com os funcionários. (**Foto 4**).

Foto 2 – Elevatória de lodo primário nova sendo reformada pela empresa contratada.

D1 – A CAESB deve providenciar os reparos e/ou substituições necessárias para a adequação dos itens apontados nas constatações.

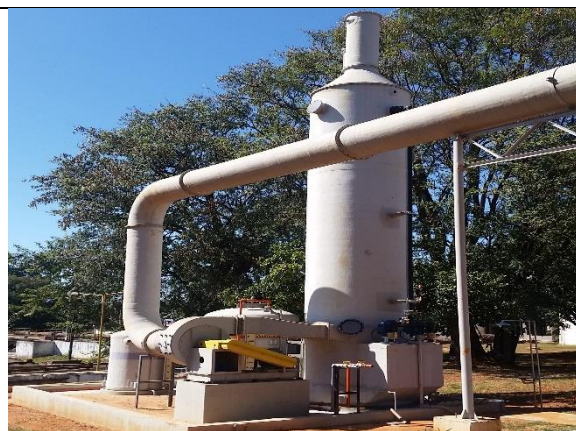
Foto 3 – Sistema de lavagem de gás do tratamento preliminar.

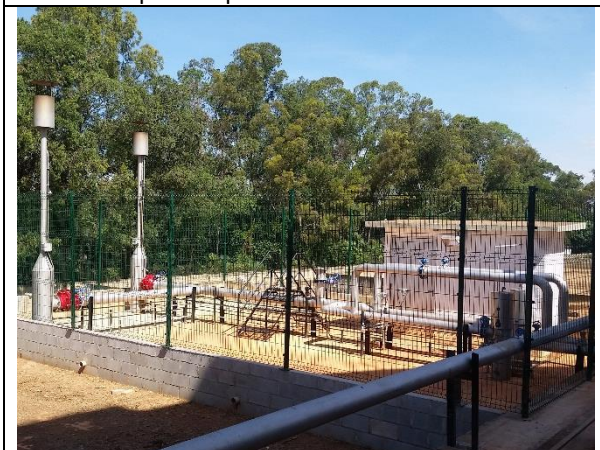
Foto 4 – Sistema de queima de gás.

R1 – A CAESB deve procurar fazer a coleta e a queima do Biogás gerado nas suas Estações de Tratamento de Esgoto, para mitigação dos efeitos causados pelo seu lançamento na atmosfera, notadamente no que concerne a potencialização do efeito estufa.

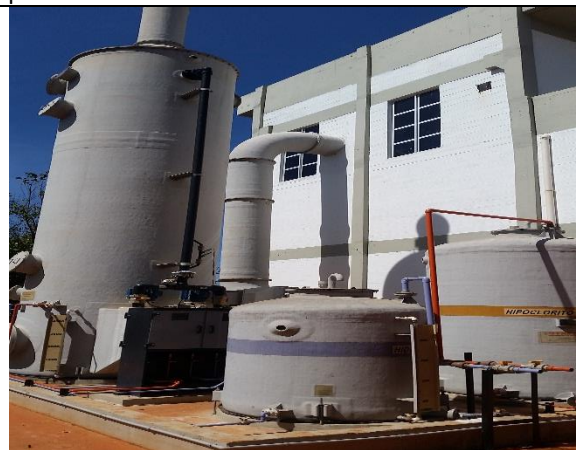
Foto 5 – Sistema de lavagem de gás da desidratação de lodo.

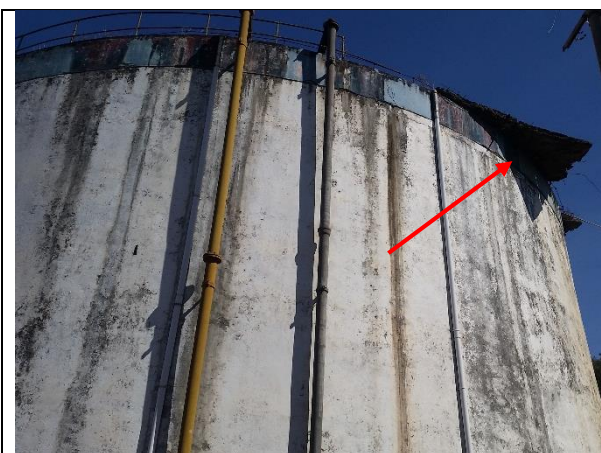
- O digestor primário 1 (DGP 1) está fora de funcionamento desde que houve o rompimento da cúpula do digestor (**Fotos 6 e 7**);
- O digestor primário 2 (DGP 2) está em funcionamento porém não é possível captar o gás gerado pois cúpula está comprometida;
- Vazamento excessivo em uma das bombas de recirculação dos digestores novos (**Foto 8**);
- A Câmara 3 do polimento final estava fora de operação, segundo a técnica da Caesb que acompanhou a vistoria, já havia sido aberta Ordem de Serviço para fazer a correção do problema e que a previsão para que a câmara voltasse a operar seria de uma semana. (**Fotos 10 e 11**).

Foto 6 – Peça da cúpula quebrada do DGP 1.

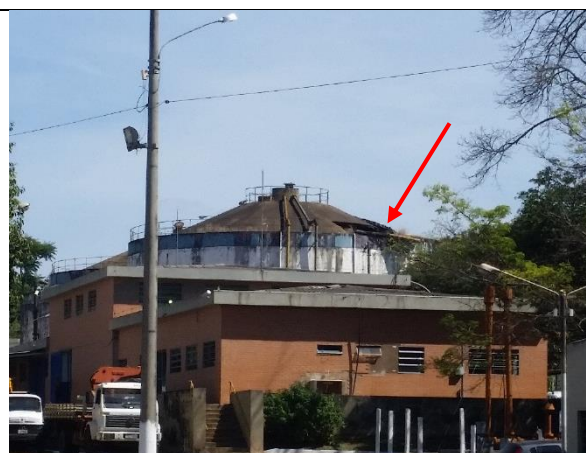
Foto 7 – Cúpula rompida do DGP 2.

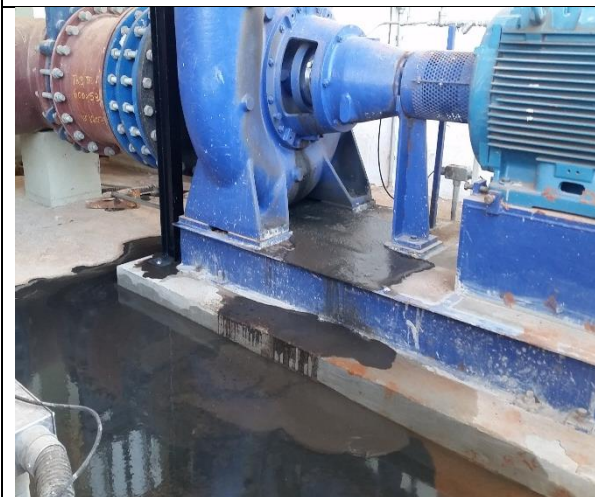
Foto 8 – Vazamento em uma das bombas de recirculação dos digestores novos.

- ETE Brasília sul – Bombas de recirculação dos digestores novos.
- EEB 04 Lago Sul – Acúmulo de água na caixa do barrilete

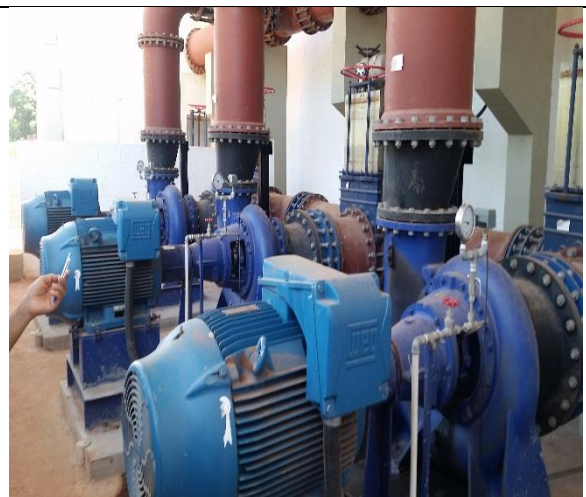
Foto 9 – Bombas de recirculação dos digestores novos.

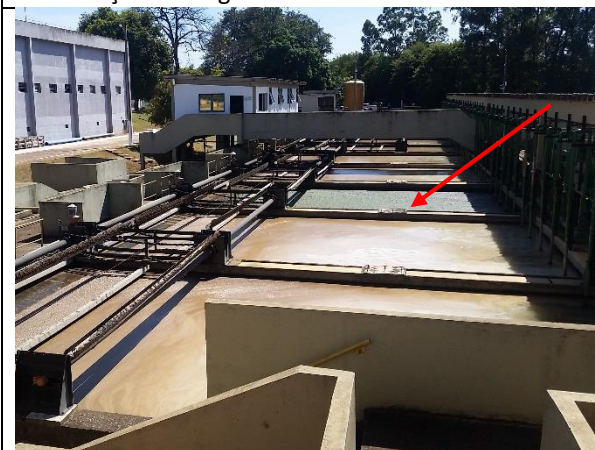
Foto 10 – Câmara 3 do polimento final fora de operação.

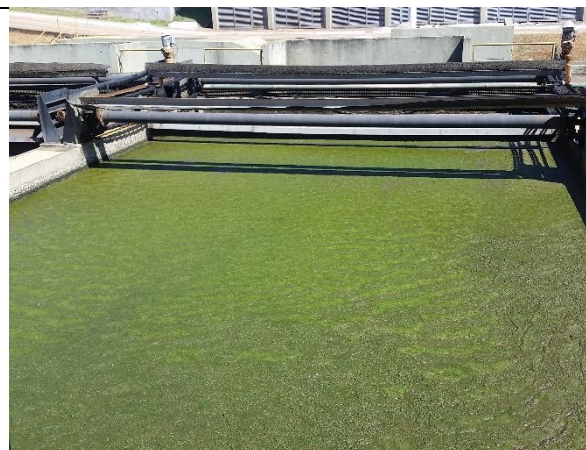
Foto 11 – Detalhe da câmara 3 do polimento final fora de operação.

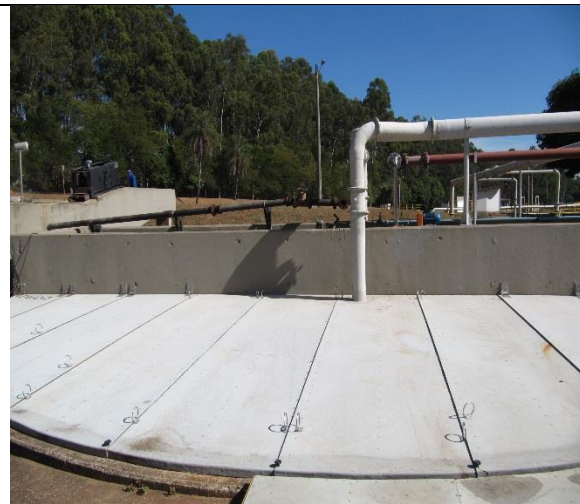
Foto 12 – Sistema de coleta de gases do tratamento preliminar

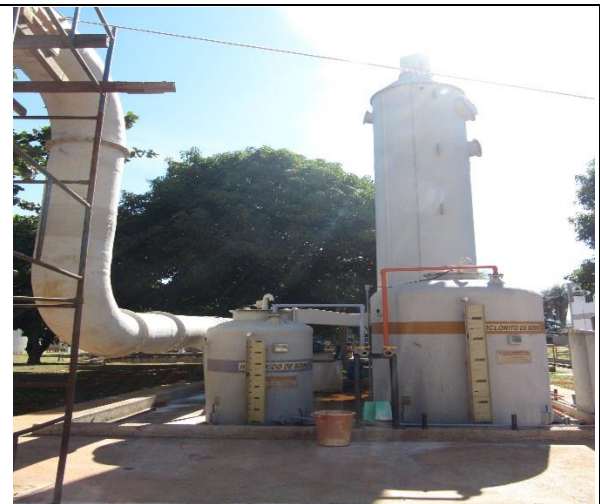
- Os Sistemas de lavagem de gás estão parados aguardando a substituição pela empresa contratada do sensor de pH e ORP (potencial de oxirredução) (**Foto 13**);
- As comportas instaladas tem apresentados defeitos e não estão conseguindo vedar passagem de efluente (**Foto 14**);
- Foi instalado sistema de desinfecção UV de efluente tratado para seu reuso na própria ETE, porém não foi construída rede para atender esse uso específico. Há uma rede antiga de água porém não é adequada para ligação com esse reuso de água. Logo, esse sistema de reaproveitamento encontra-se inoperante e inócuo até que seja implantada rede para esse fim (**Foto 15**).

Foto 13 – Sistema de lavagem de gás do tratamento preliminar inoperante.

R2 – A obras só devem ser recebidas nas ETES Brasília Norte e Sul se as pendências forem resolvidas.

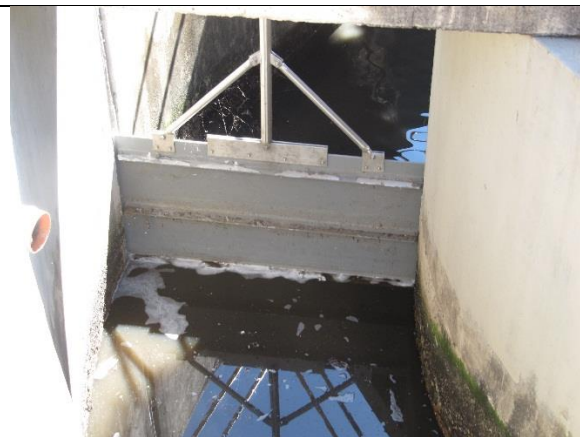
Foto 14 – Comporta não veda passagem de efluente.

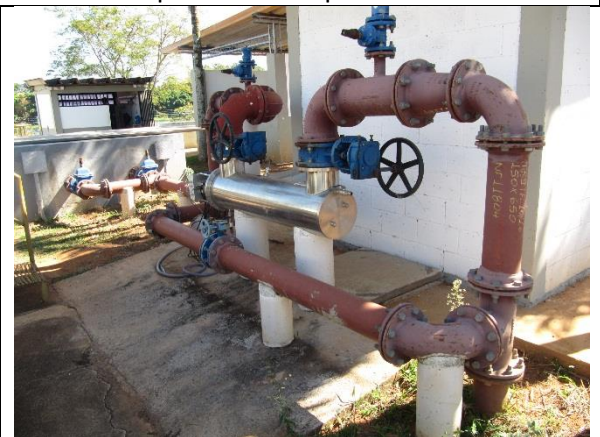
Foto 15 – Sistema de desinfecção de efluente tratado parado.

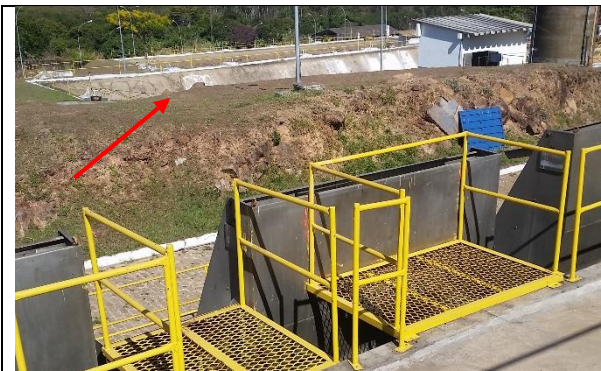
Foto 16 – Reator 1

A ETE fica numa área que possui naturalmente um desnível, o talude do reator 1 ruiu por causa do acúmulo de água infiltrada na parede do reator.

- Reforma no Reator (**Fotos 16 e 17**)
- Troca de trecho de tubulação entre o tanque fermentador e o Reator 3 (**Fotos 18 e 19**)

Com a obra se está refazendo o talude que cedeu e também fazendo uma espécie de canal de drenagem para que a água não se acumule na parede do reator.

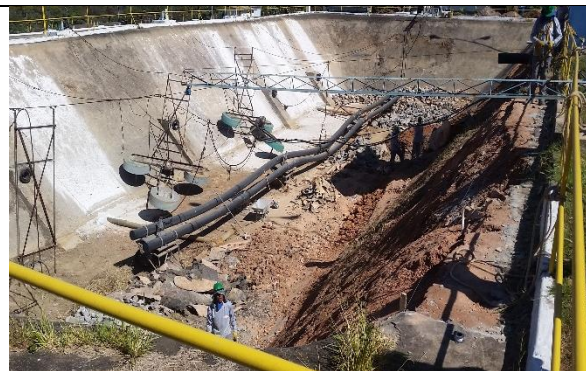
Foto 17 – Conserto do talude do Reator 1.

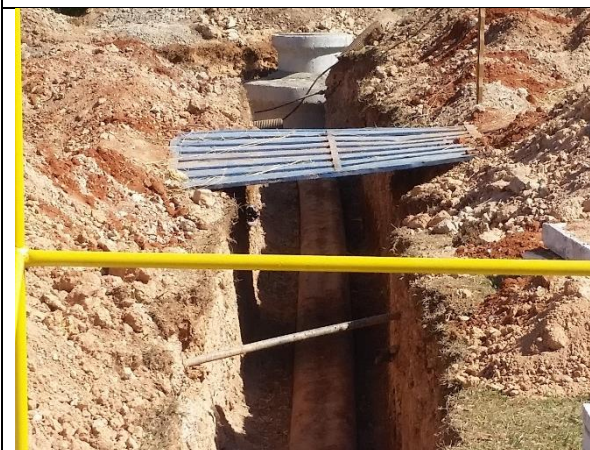
Está sendo trocado também um trecho de tubulação de cerca de 27 metros entre o tanque fermentador e o reator 3, pois a tubulação antiga cedeu e estava dificultando a passagem do esgoto.

Foto 18 – Tubulação a ser substituída.

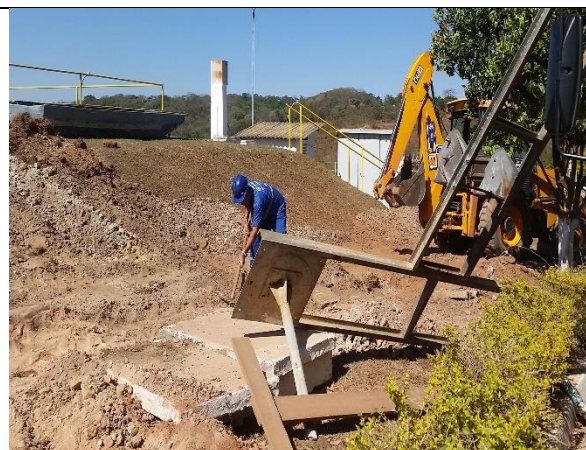
Foto 19 – Obra de substituição da tubulação.

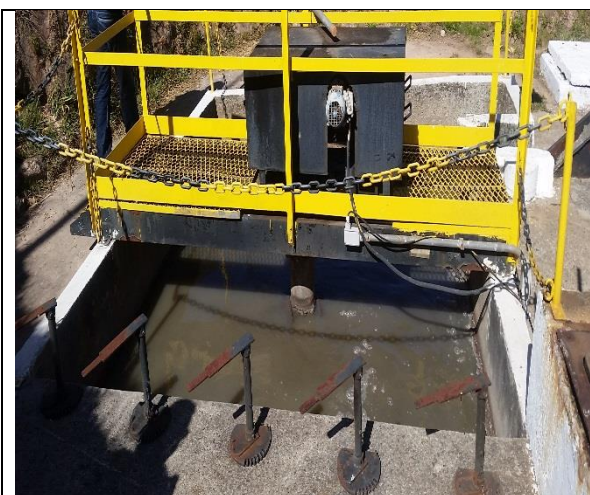
Durante a vistoria foi relatado que o desarenador não é muito eficiente porque a caixa concentra muita água e quando o parafuso classificador gira a água sobe junto, e, ao escorrer, carrega a areia de volta. De forma que o parafuso permanece fora de operação e a areia excedente é retirada com ajuda de caminhão fossa.

- Desarenador ineficiente (**Foto 20**)

Foto 20 – Vista do desarenador.

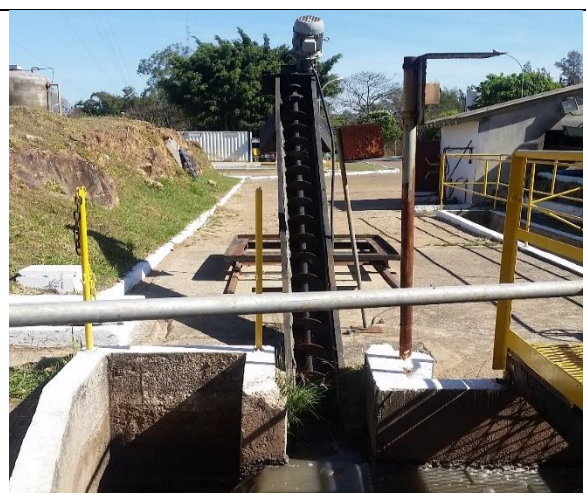
Foto 21 – Parafuso classificador inoperante.

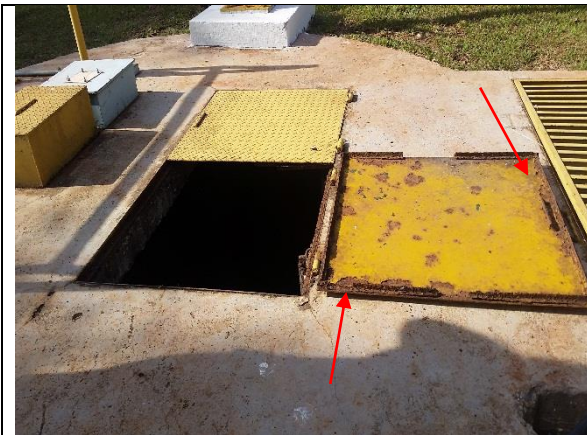
Foto 22 – Tampa corroída da EEB 06 Lago Sul.

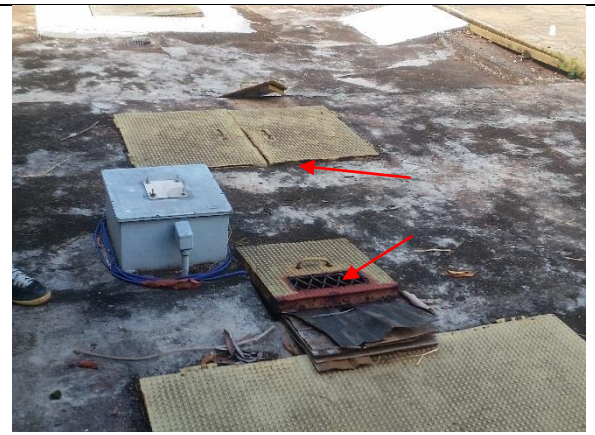
Foto 23 – Tampa corroída da EEB 08 Lago Sul.

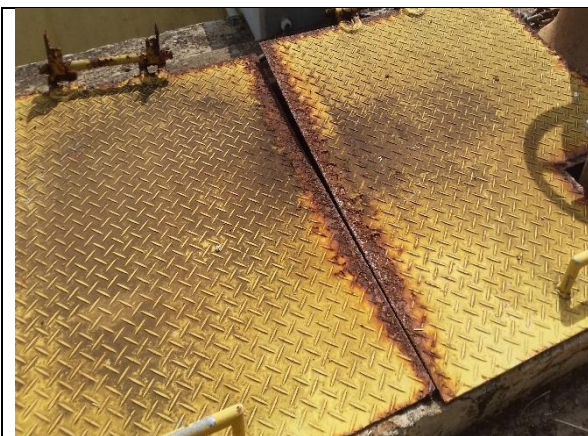
Foto 24 – Tampa em processo de oxidação na EEB Vila Planalto.

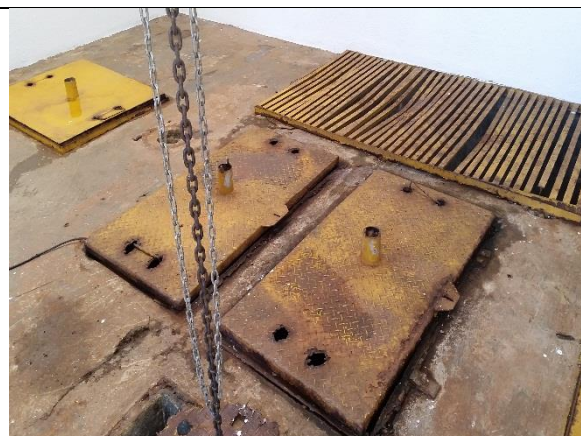
Foto 25 – tampas e grades corroídas na EEB Pier 21.

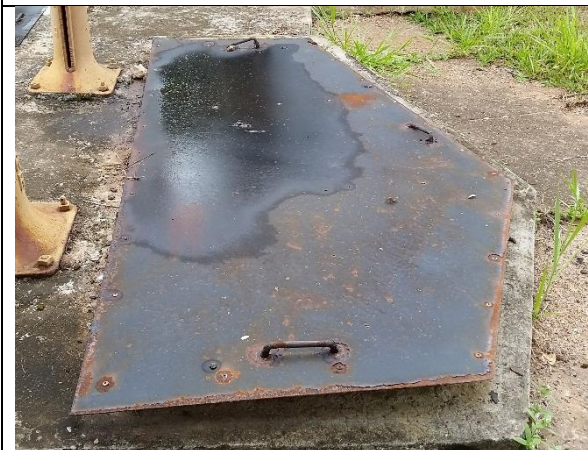
Foto 26 — Tampas em processo de oxidação EEB 413 Norte.

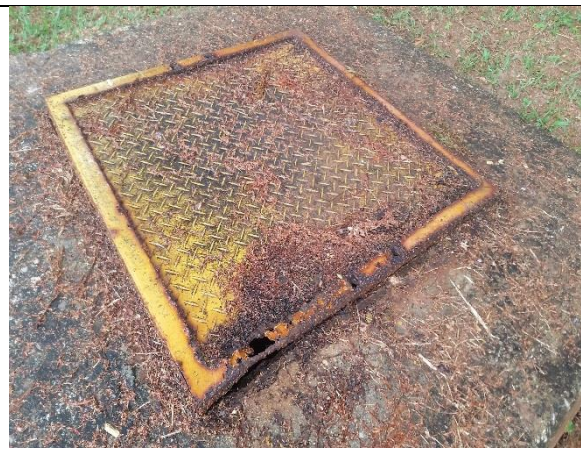
Foto 27 – Tampas oxidadas na EEB 01 Lago Norte.

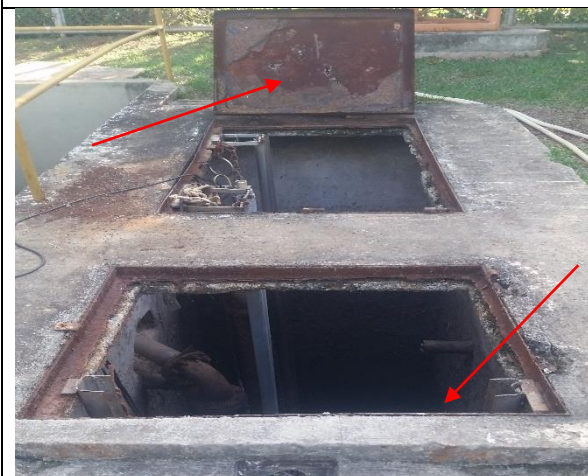
Foto 28 – Tampa ausente e tampa oxidada na EEB Varjão.

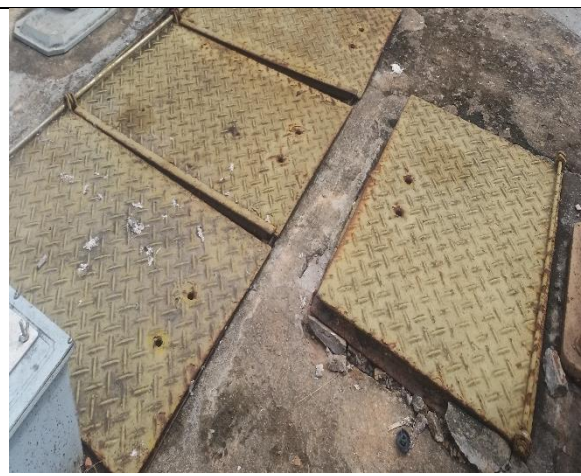
Foto 29 – Tampas oxidadas na EEB QE 46 Guara II.

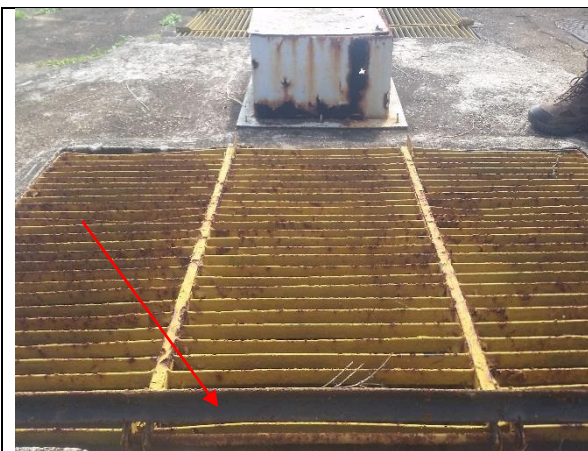
Foto 30 – Grade oxidada na EEB Metropolitana.

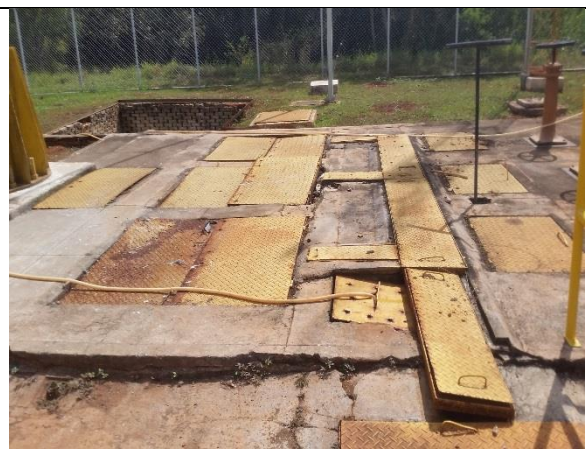
Foto 31 – Tampas com sinais de oxidação na EEB 04 Lago Norte.

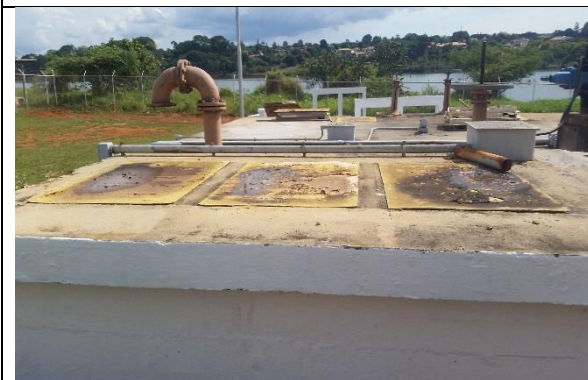
Foto 32 – Tampas oxidadas EEB 416 Norte

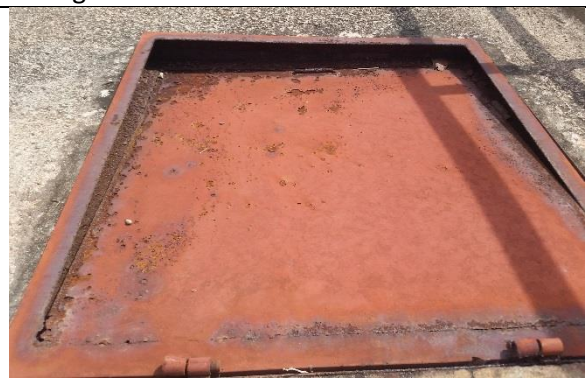
Foto 33 – Tampas oxidadas EEB 05 Lago Norte

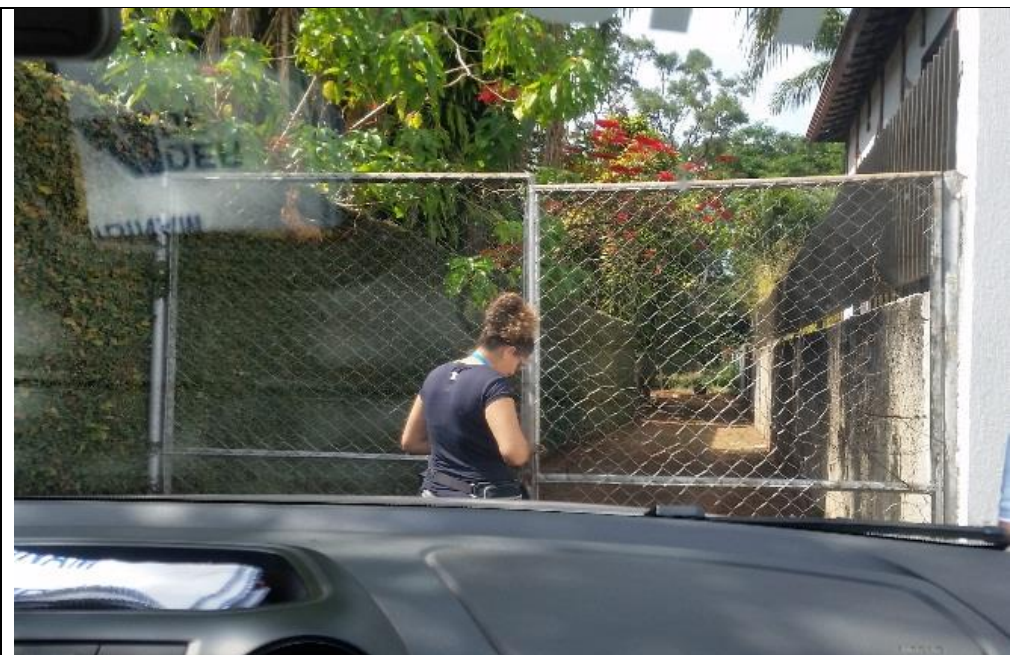
- EEB 04 Lago Norte (**Foto 32**)
- EEB 03 Lago Norte

Foto 32 – Dificil acesso para caminhões de grande porte na EEB 04 Lago Norte.

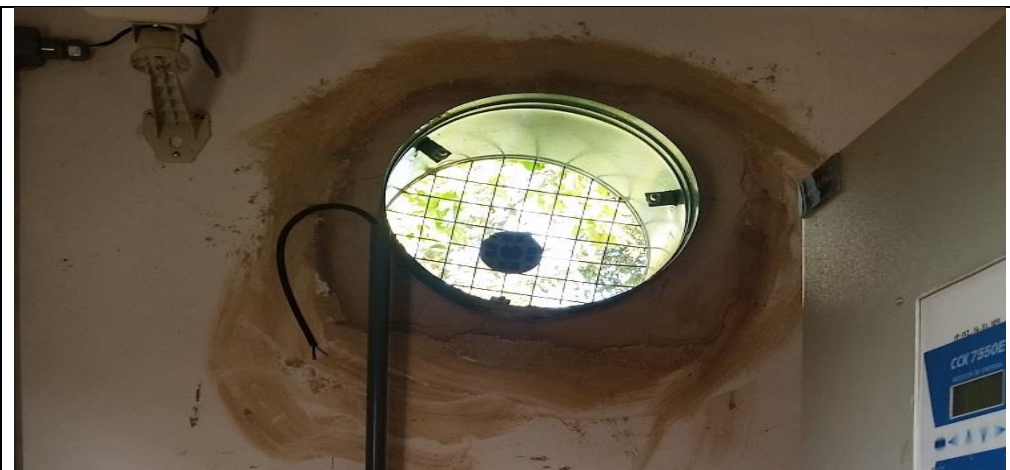
- EEB 06 Lago Sul (**Foto 33**)

Foto 33 – Exaustor com instalação pendente na EEB 06 Lago Sul.

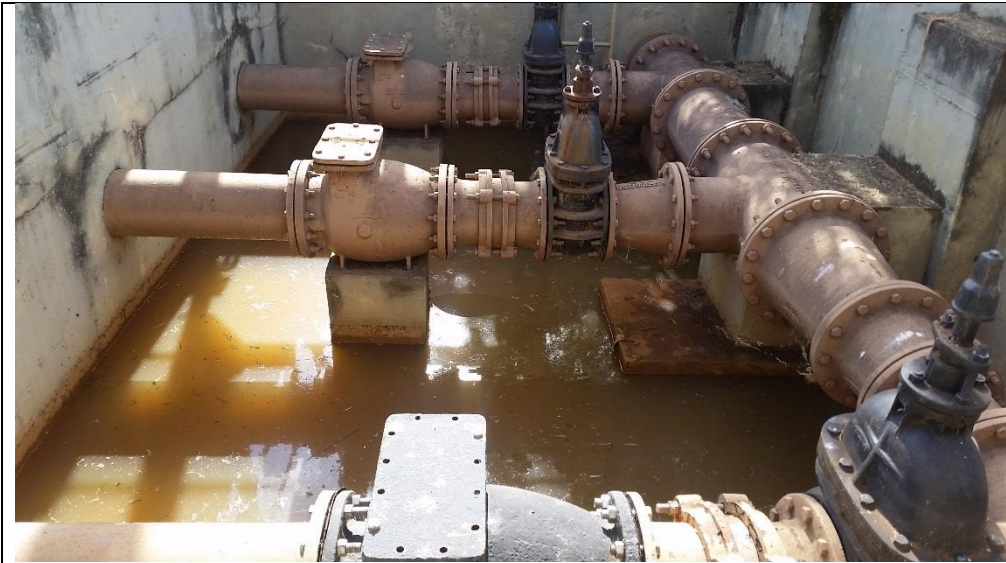
- EEB 04 Lago Sul (**Foto 34**)

Foto 34 – Acúmulo de água na caixa do barrilete na EEB 04 Lago Sul.

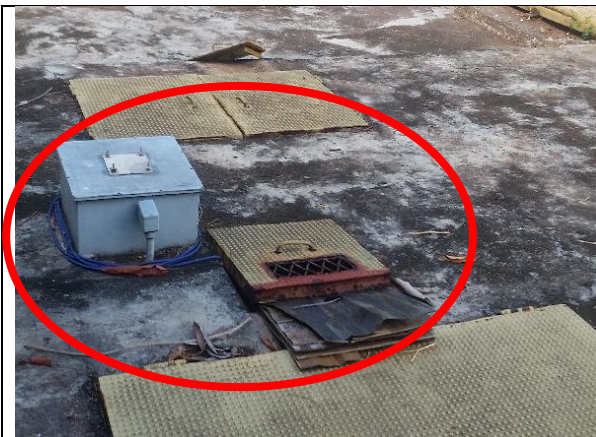
- EEB 08 – Lago Sul: há um calço improvisado na tampa do poço de sucção para que o sensor de nível passe. **(Foto 35)**
- EEB.AGC.004 – Pinicão: o poço de segurança se encontra destampado, com bastante vegetação ao redor, dificultando bastante a visualização do estado de conservação deste componente. **(Foto 36)**

Foto 35 – Improviso no sensor de nível da EEB 008 Lago Sul

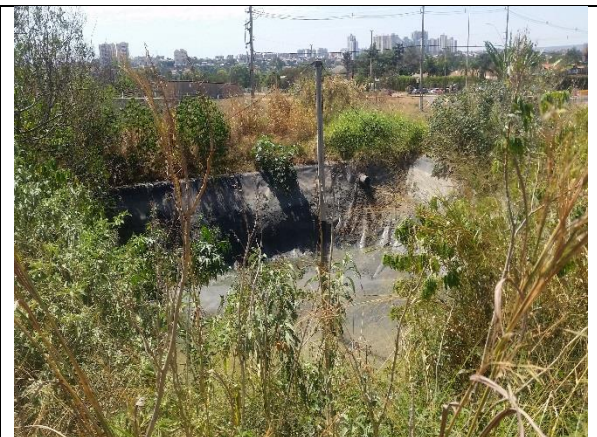
Foto 36 – Poço de segurança da EEB.AGC.004 em mau estado de conservação
