AGÊNCIA REGULADORA DE ÁGUAS, ENERGIA E
SANEAMENTO BÁSICO DO DISTRITO FEDERAL

Fiscalização de Acompanhamento referente às correções de não conformidades encontradas no Sistema de Esgotamento Sanitário da Bacia do Rio São Bartolomeu do DF no ano de 2015

Superintendência de Abastecimento de Água e Esgoto – SAE

Tipo	Vistoria de Retorno aos locais do Relatório de Fiscalização/COFA/003/2015
Localidade(s)	Planaltina e Sobradinho
Data da Inspeção de campo.	04/04/2016

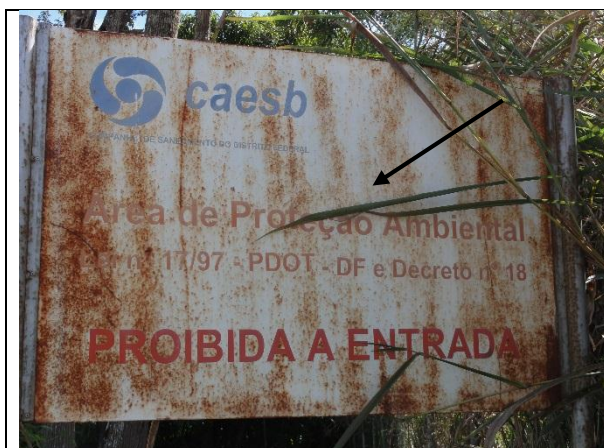
C1 – Placas de Advertência que precisam ser revitalizadas, nas unidades:

Foto 1 – Placa de advertência (RF/COFA/003/2015)

A placa de advertência da Elevatória foi substituída e as tampas do poço de sucção que estavam oxidadas foram substituídas por novas tampas novas de inox.

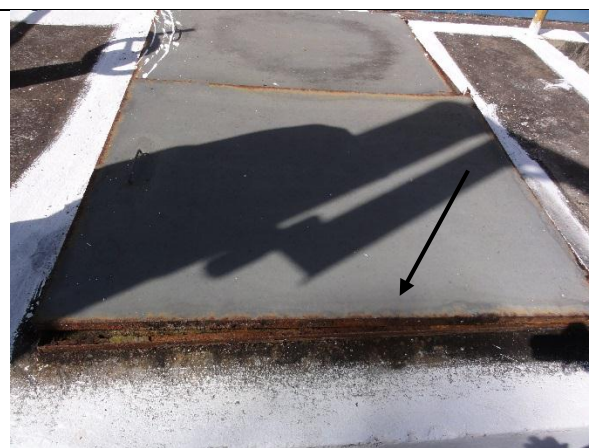
C2 – Tampas que necessitam ser revitalizadas ou substituídas, nas unidades:

Foto 2 – Tampas do poço de sucção com sinais de oxidação (RF/COFA/003/2015)

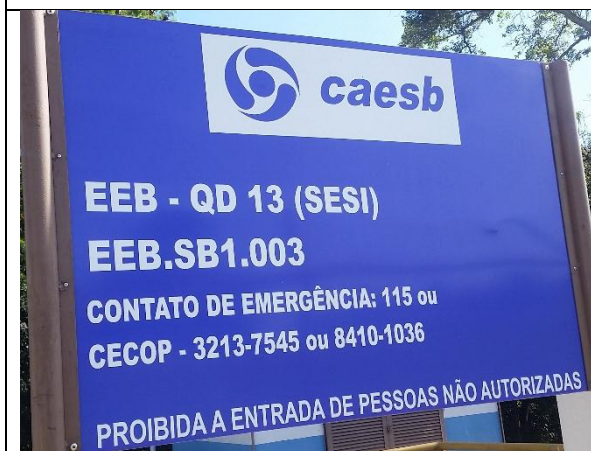
Foto 3 – Placa de advertência nova

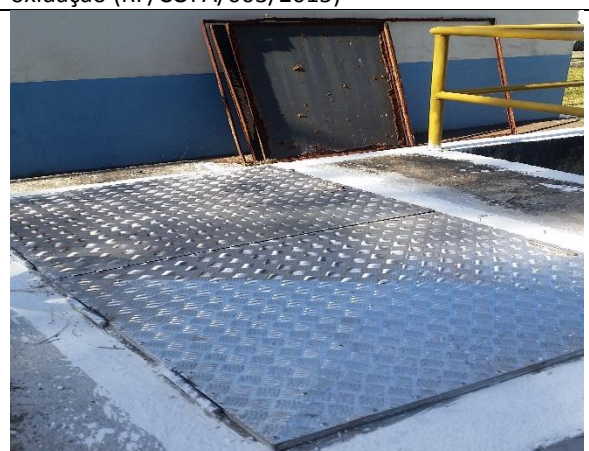
Foto 4 – Tampas antigas do poço de sucção ao fundo e novas placas de inox instaladas.

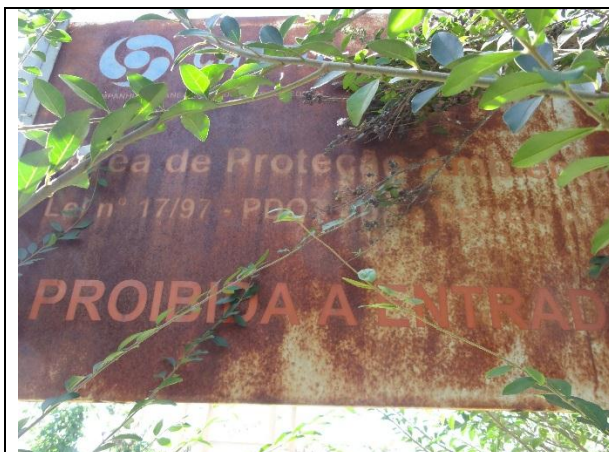
Foto 5 – Placa de advertência da EEB Sobradinho II (RF/COFA/003/2015)

A placa de advertência da Elevatória foi substituída e as tampas do poço de sucção que estavam oxidadas foram substituídas por novas tampas novas de alumínio com reforço de inox nas laterais.

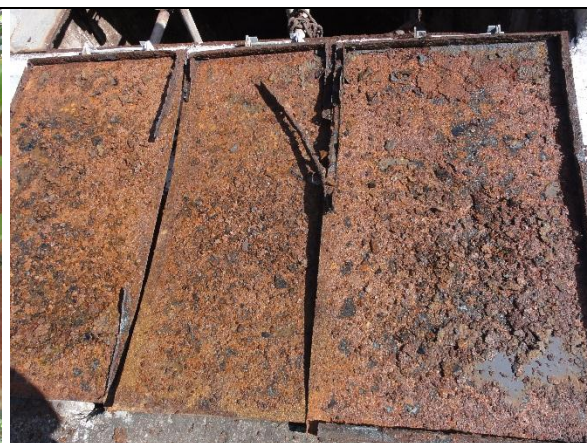
Foto 6 – Tampa do poço de sucção da EEB Sobradinho II (RF/COFA/003/2015)

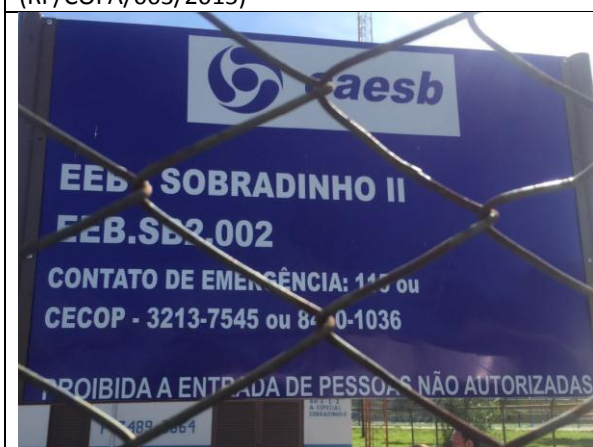
Foto 7 – Placa de advertência nova

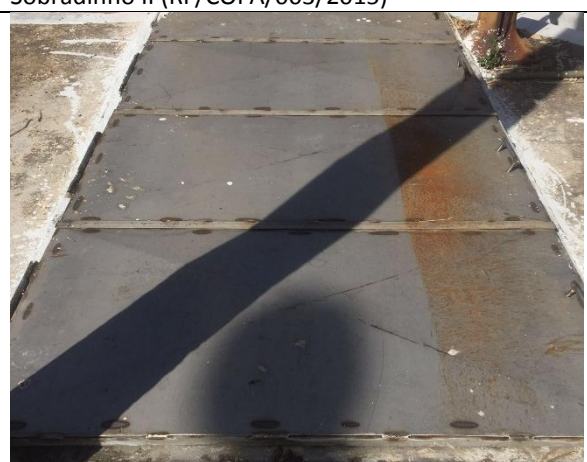
Foto 8 – Tampas novas do poço de sucção.

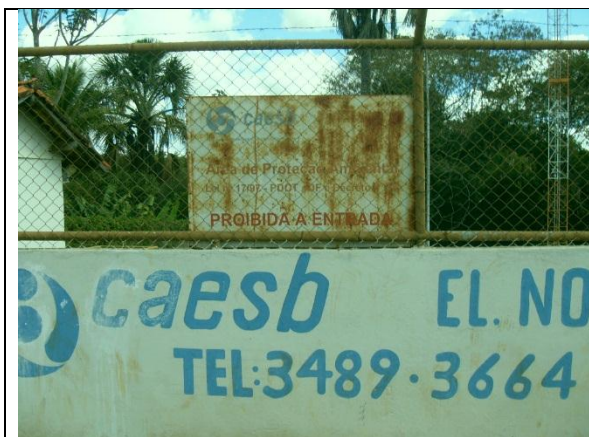
Foto 9 – Placa de advertência da EEB Norte Planaltina (RF/COFA/003/2015)

A placa de advertência da Elevatória foi substituída e as tampas do poço de sucção que estavam em processo de oxidação foram recuperadas.

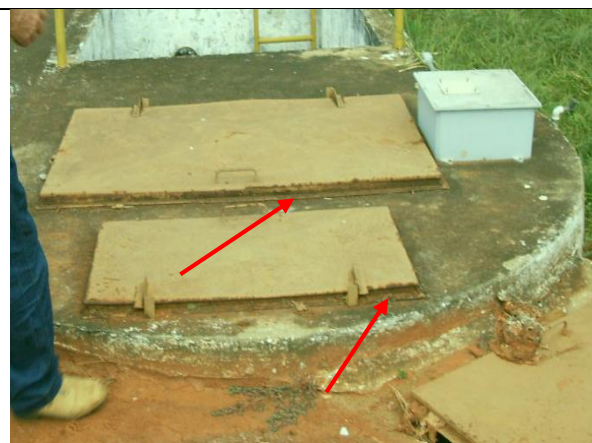
Foto 10 – Tampas do poço de sucção oxidadas nas laterais (RF/COFA/003/2015)

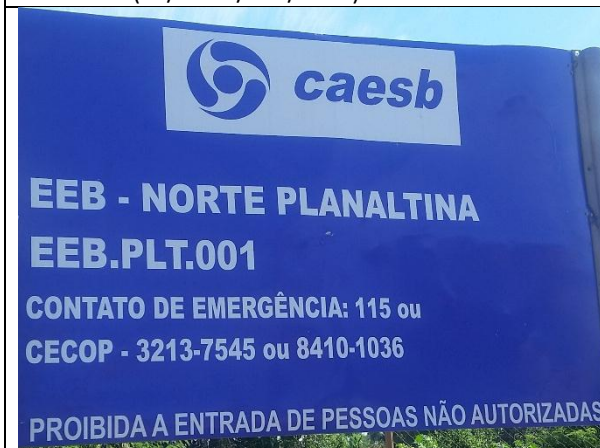
Foto 11 – Placa de advertência nova

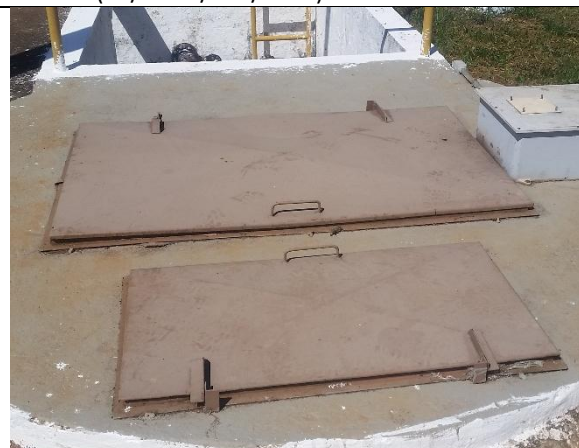
Foto 12 – Tampas recuperadas do poço de sucção.

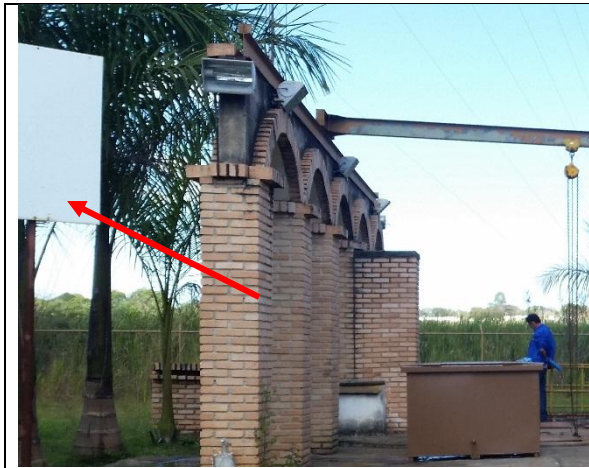
Foto 13 – Placa de advertência da EEB Mestre D'Armas em branco (RF/COFA/003/2015)

A placa de advertência da Elevatória que estava em branco foi substituída, as tampas do poço de sucção que estavam oxidadas foram substituídas por tampas de alumínio com reforço de inox nas laterais e os exaustores que estavam fora de operação foram substituídos e estão em funcionamento.

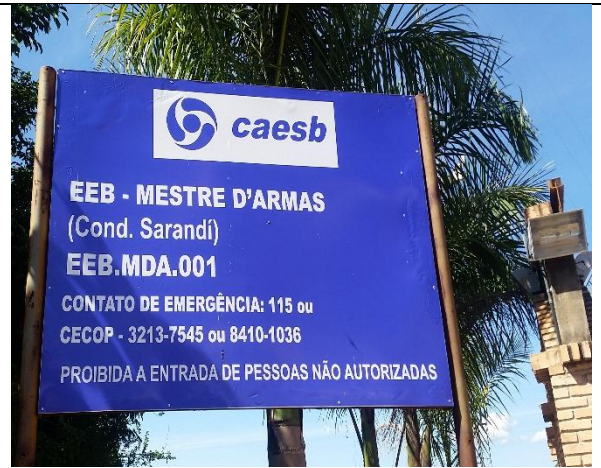
Foto 14 – Placa de advertência nova

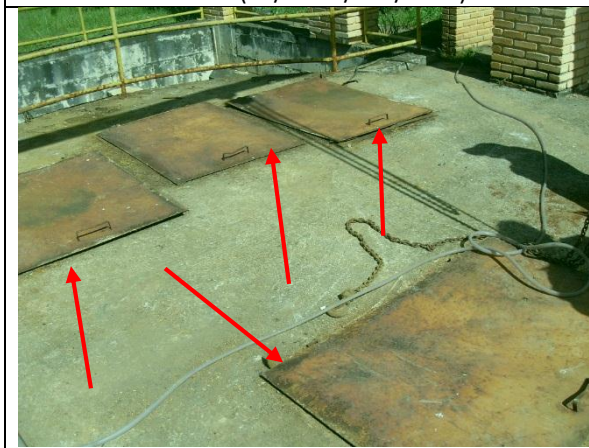
Foto 15 – Tampas do poço de sucção oxidadas (RF/COFA/003/2015)

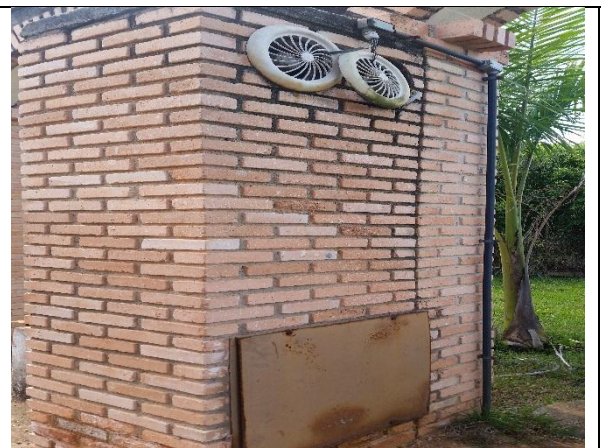
C3 – Exaustor do poço de sucção fora de operação, na unidade:

Foto 16 – Exaustores fora de operação (RF/COFA/003/2015)

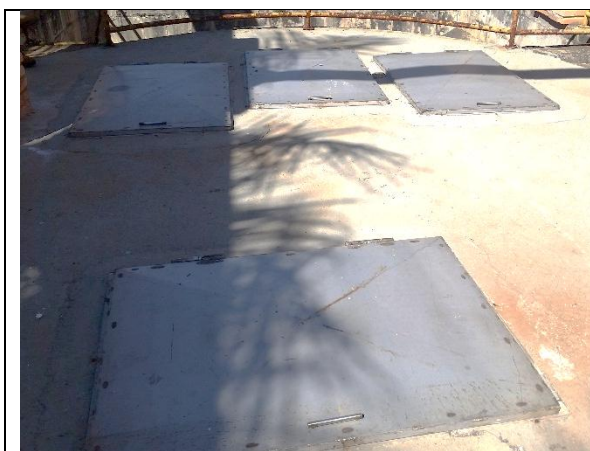
Foto 17 – Tampas novas do poço de sucção.

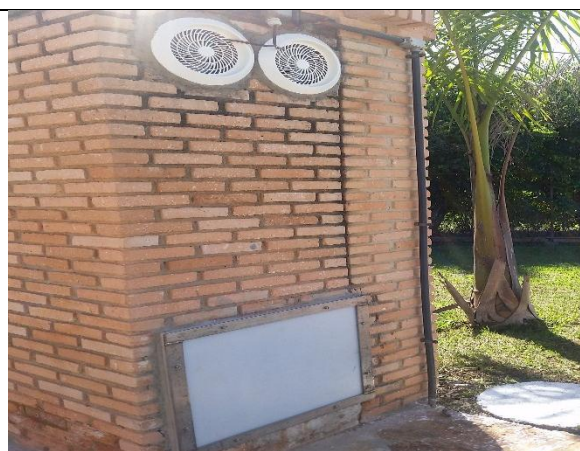
Foto 18 – Exaustores novos e em funcionamento.
