**AGÊNCIA REGULADORA DE ÁGUAS, ENERGIA E  
SANEAMENTO BÁSICO DO DISTRITO FEDERAL**

**Fiscalização de Acompanhamento referente às correções de não  
conformidades encontradas no Sistema de Esgotamento  
Sanitário do Rio Descoberto Melchior no ano de 2015**

<b>Tipo</b>	Vistoria de Retorno aos locais do Relatório de Fiscalização/COFA/007/2015
<b>Localidade(s)</b>	Taguatinga, Ceilândia, Recanto das Emas
<b>Data da Inspeção de campo.</b>	06/04/2016

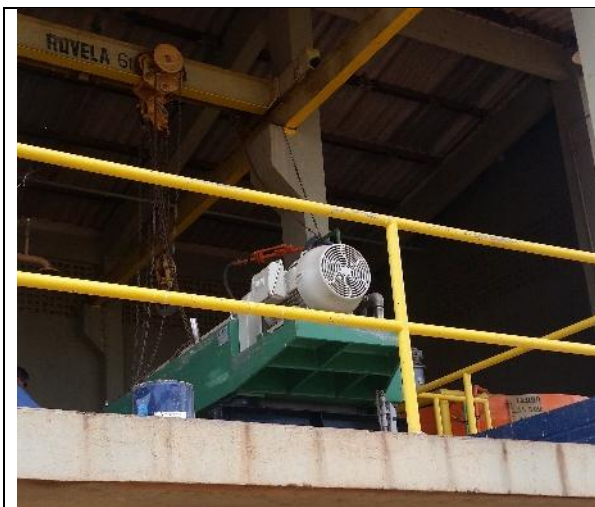
**Foto 1** – Centrífuga em processo de instalação (RF/COFA/006/2015)

Na vistoria de retorno verificou-se que a centrífuga foi instalada e encontra-se em pleno funcionamento, que o reservatório de água foi substituído e não apresenta sinais de vazamento e que foi realizada a retirada do acúmulo de lodo na superfície dos reatores.

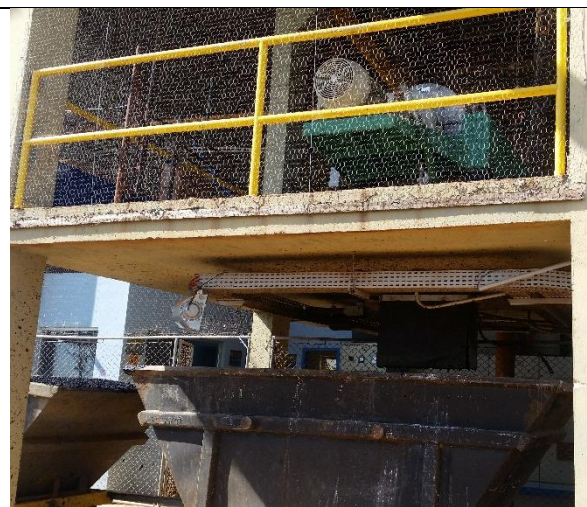
**Foto 2** – Centrífuga em funcionamento.

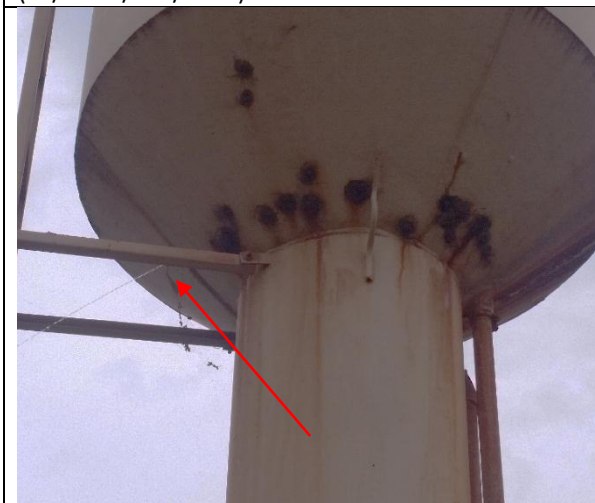
**Foto 3** – Vazamento em Reservatório de Água (RF/COFA/006/2015)

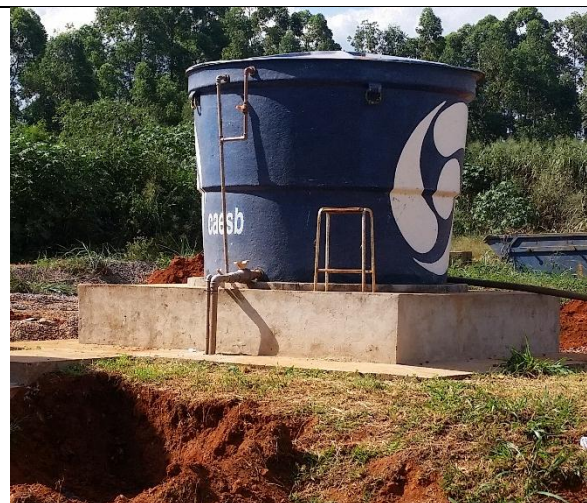
**Foto 4** – Reservatório de água novo e sem sinais de vazamento.

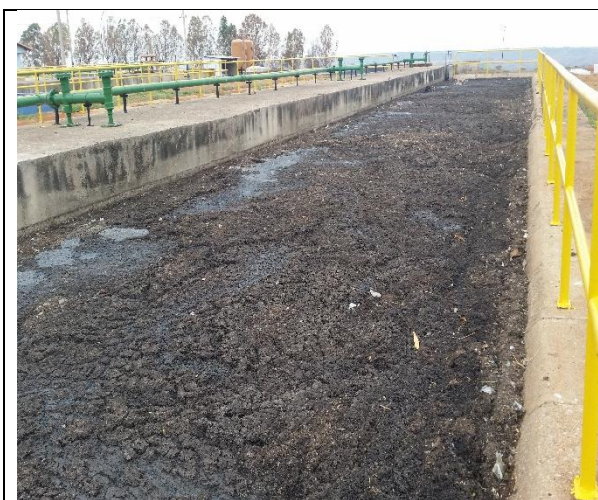
**Foto 5** – Acúmulo de lodo na superfície dos reatores (RF/COFA/006/2015)

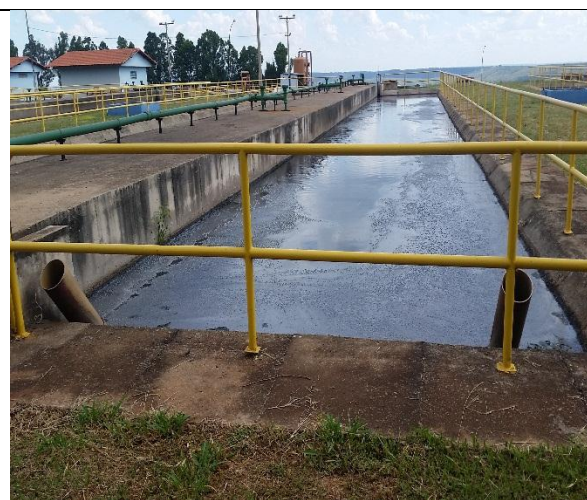
**Foto 6** – Reatores sem acúmulo de lodo na superfície.

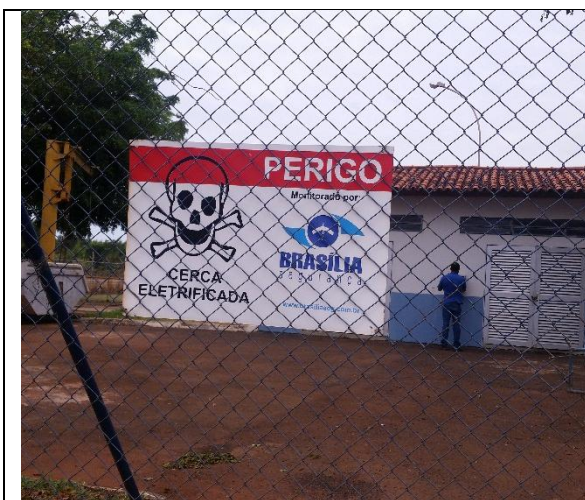
**Foto 7** – Vista da entrada da EEB.RF2.001 sem placa de advertência (RF/COFA/006/2015)

A placa de advertência da Elevatória foi colocada e a tampa do poço de visita que apresentava sinais de oxidação foi substituída.

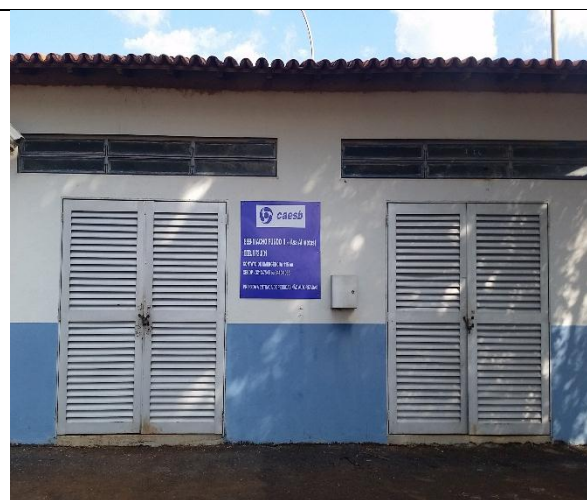
**Foto 8** – Placa de advertência e identificação de unidade nova.

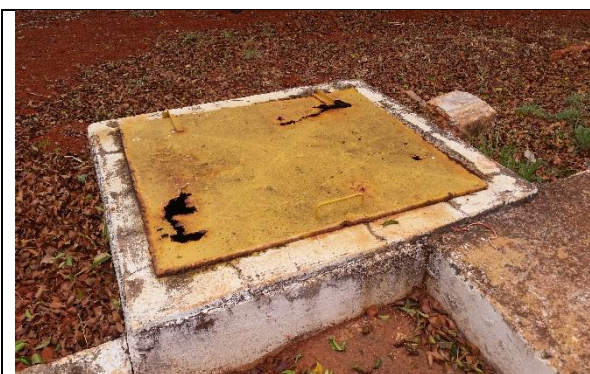
**Foto 9** – Tampa do poço de visita com sinais de oxidação (RF/COFA/006/2015)

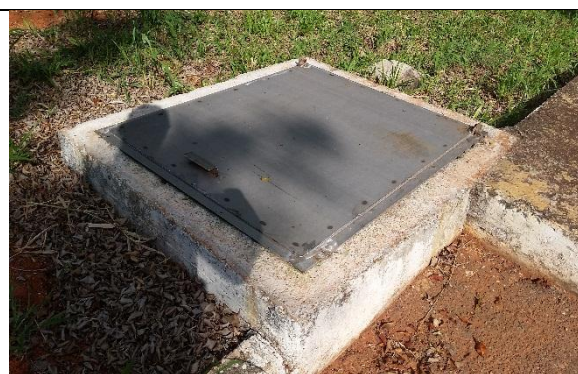
**Foto 10** – Tampa do poço de visita substituída.

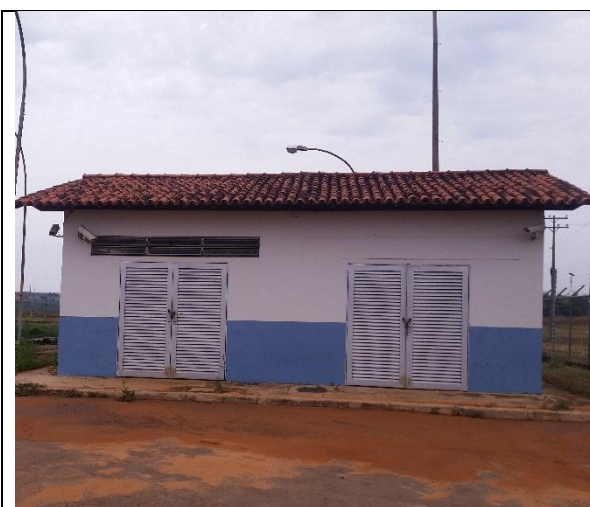
**Foto 11** – Vista da EEB.RF2.001 (RF/COFA/006/2015)

A placa de advertência da Elevatória foi colocada e as grades e tampas oxidadas foram substituídas.

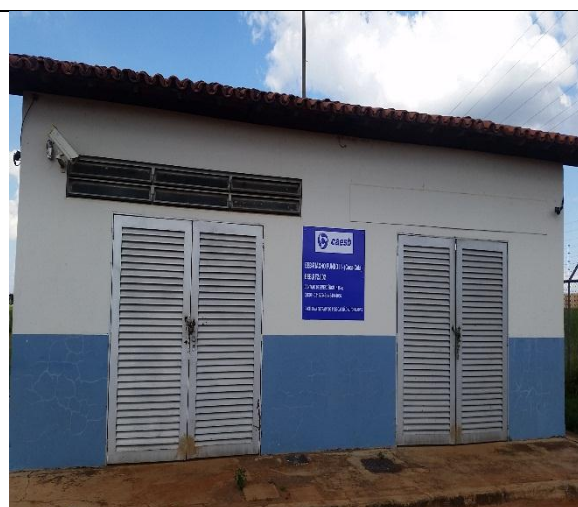
**Foto 12** – Placa de advertência nova.

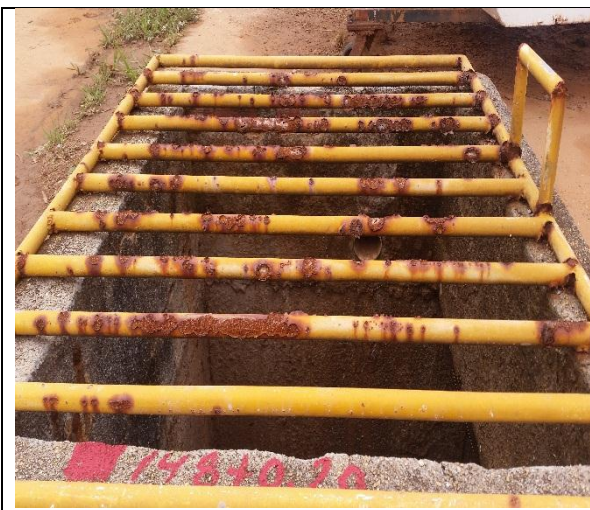
**Foto 13** – Grade oxidada (RF/COFA/006/2015)

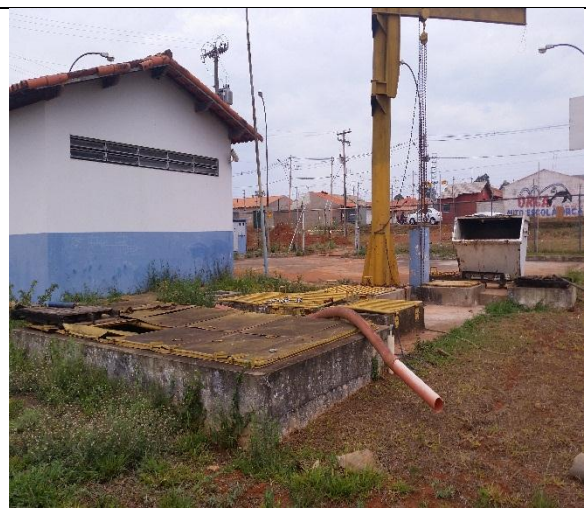
**Foto 14** – Tampas danificadas (RF/COFA/006/2015).

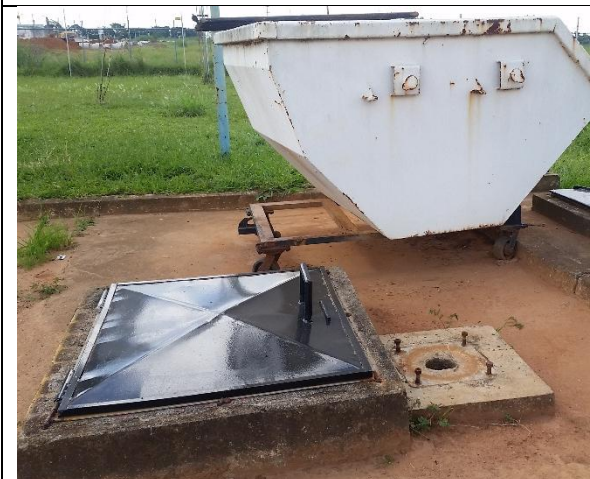
**Foto 15** – Grade oxidada substituída por uma tampa nova (RF/COFA/006/2015).

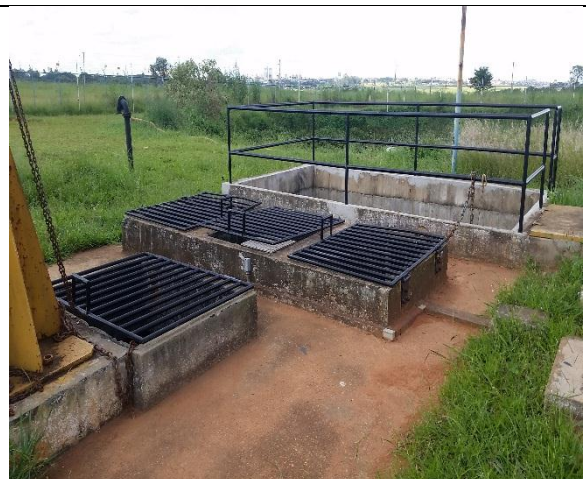
**Foto 16** – Grades novas.

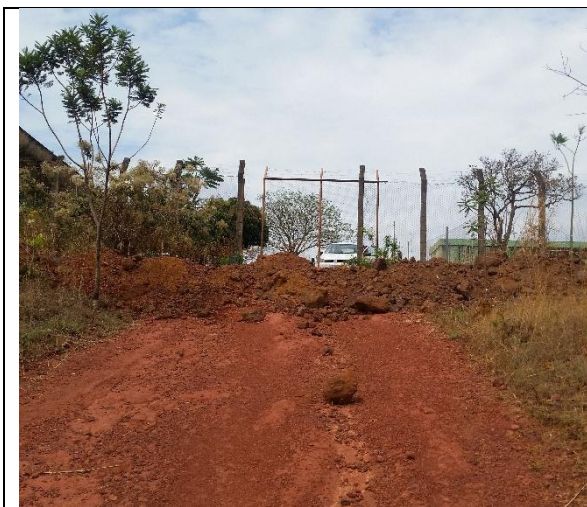
**Foto 17** – Acesso à elevatória obstruído  
 (RF/COFA/006/2015)

O acesso à elevatória foi desobstruído (foto 18).

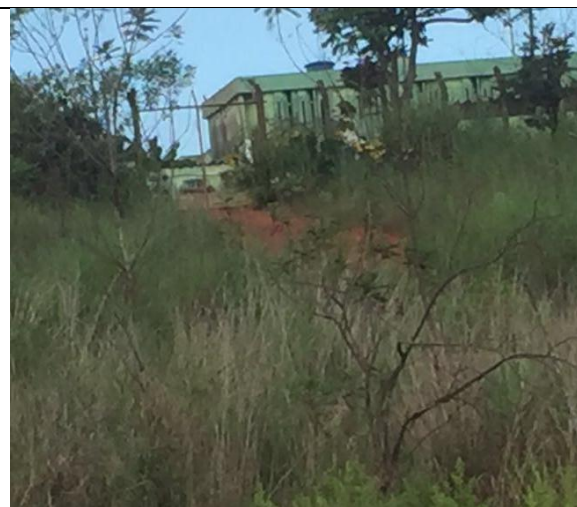
**Foto 18** – Acesso à elevatória desobstruído.

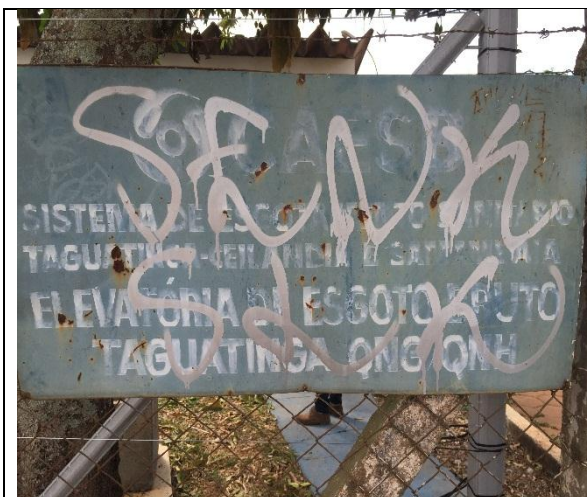
**Foto 19** –Placa de advertência depredada  
 (RF/COFA/006/2015)

A placa de advertência da Elevatória foi colocada e as grades e tampas oxidadas foram substituídas.

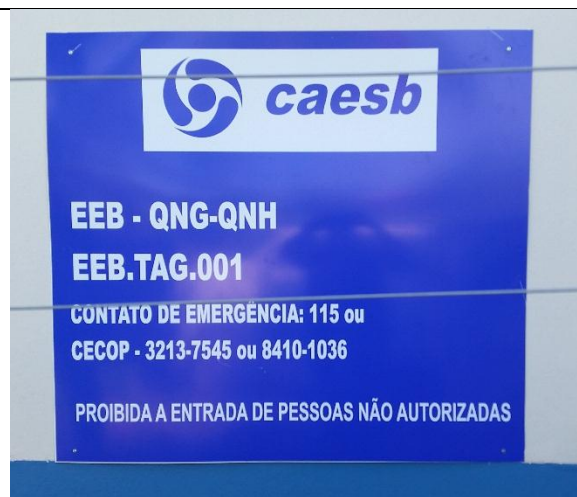
**Foto 20** – Placa de advertência nova.

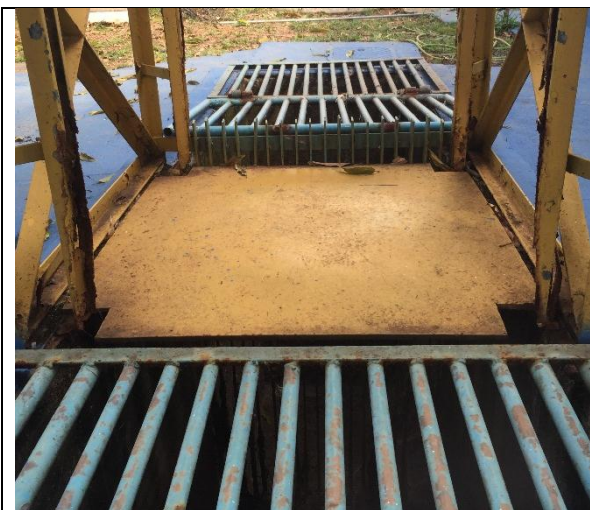
**Foto 21** – Grade de proteção com sinais de oxidação (RF/COFA/006/2015).

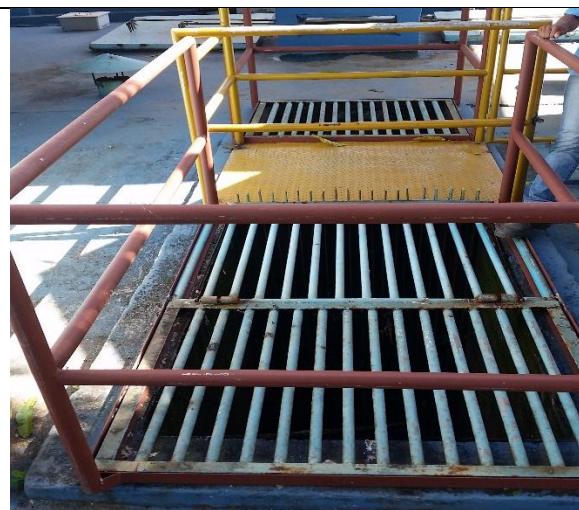
**Foto 22** – Grades de proteção recuperadas e com guarda-corpo.

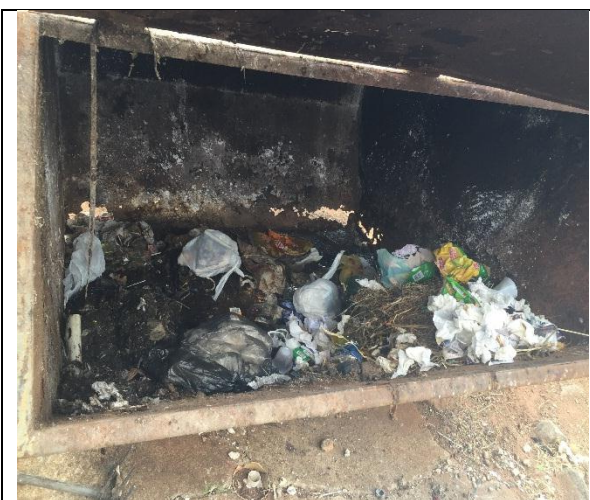
**Foto 23** – Caçamba de disposição de lixos grosseiros corroída. (RF/COFA/006/2015)

A caçamba de disposição de lixos grosseiros que apresentava sinais de corrosão foi substituída por uma caçamba em bom estado de conservação .

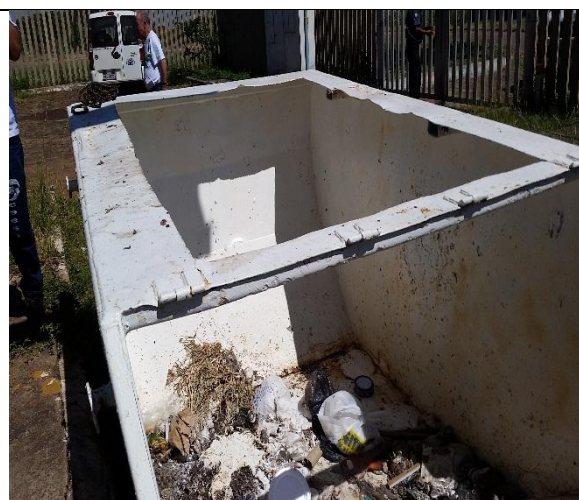
**Foto 24** – Caçamba de disposição de lixos grosseiros recuperada.

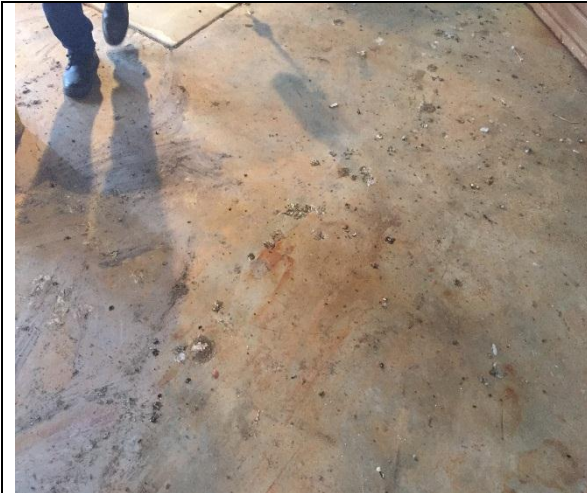
**Foto 25** – Fezes de aves pelo chão (RF/COFA/006/2015)

As janelas da Elevatória foram recuperadas, vidros quebrados foram trocados, grades novas colocadas nas janelas para evitar a entrada de aves e foi instalada placa de advertência na entrada.

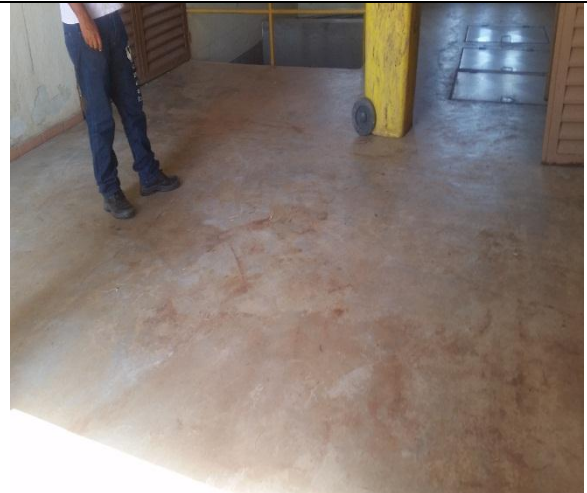
**Foto 26** – Chão sem sinais de fezes de aves.

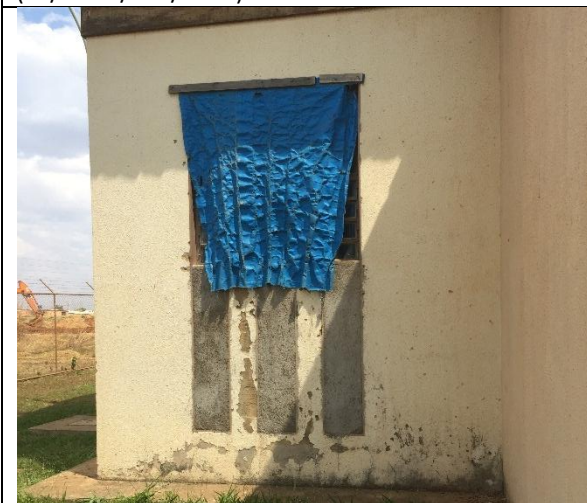
**Foto 27** – Janelas quebradas e tampadas com lona (RF/COFA/006/2015).

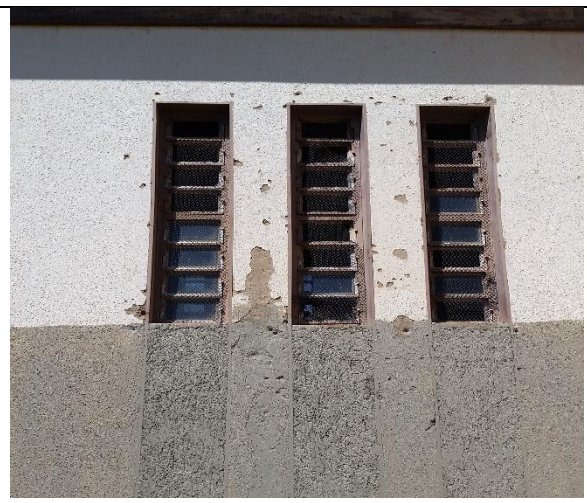
**Foto 28** – Janela trocada

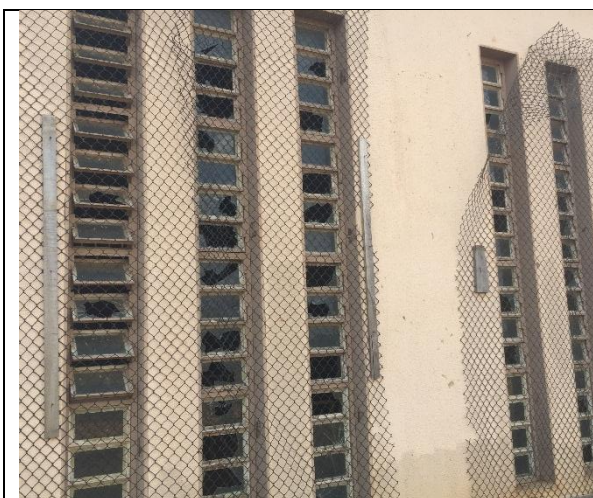
**Foto 28** – Vidros quebrados (RF/COFA/006/2015)

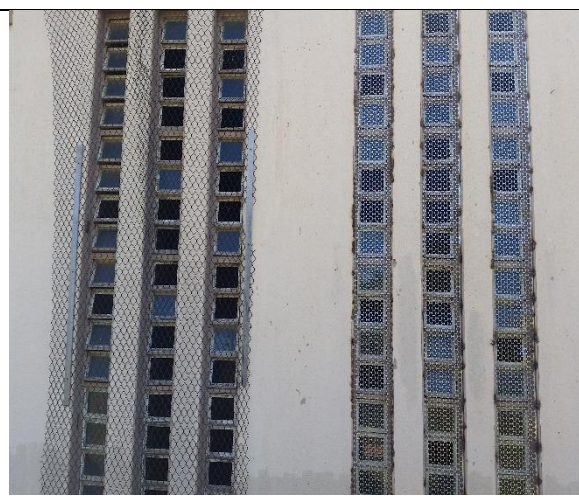
**Foto 29** – Vidros e grades trocados.

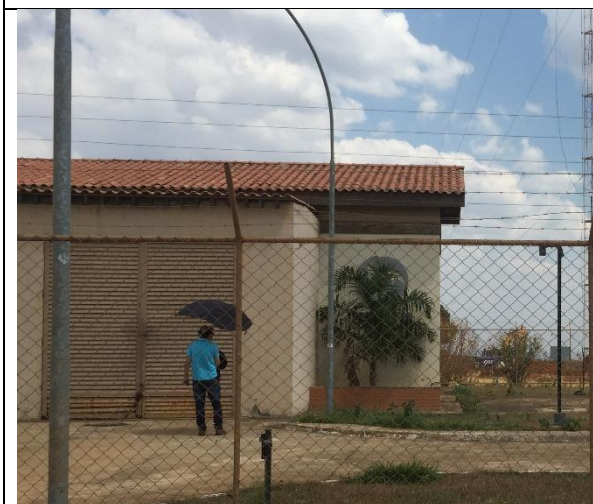
**Foto 27** – Identificação da concessionária encoberta.  
(RF/COFA/006/2015).

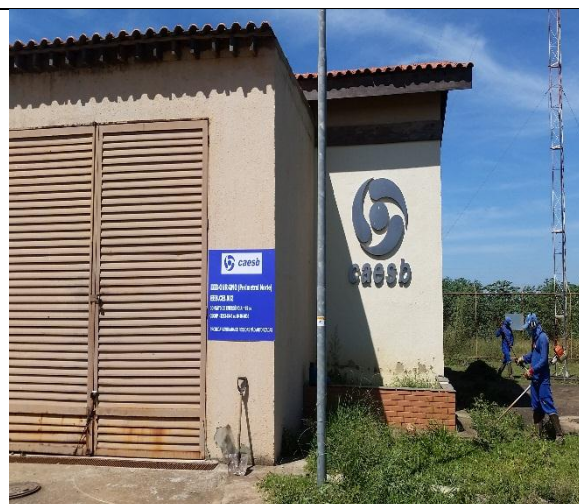
**Foto 28** – Placa de advertência colocada em lugar visível.

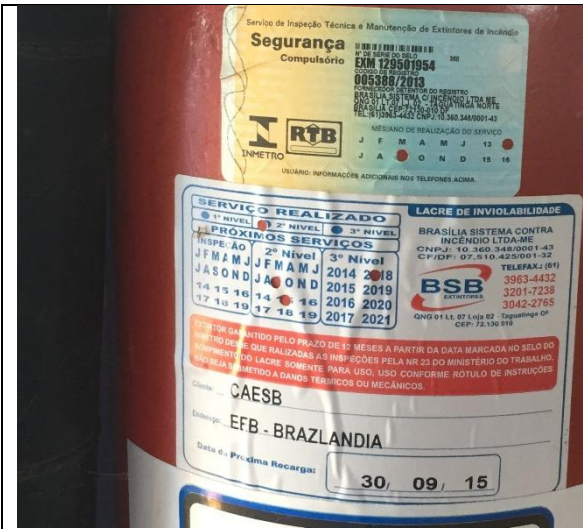
**Foto 25** – Extintor de Incêndio vencido (RF/COFA/006/2015)

Extintor de Incêndio foi substituído, a grade oxidada foi trocada, porém, embora tenha sido providenciada uma tampa nova para o poço de saída da EEB.BRZ.001, o acúmulo de água persiste.

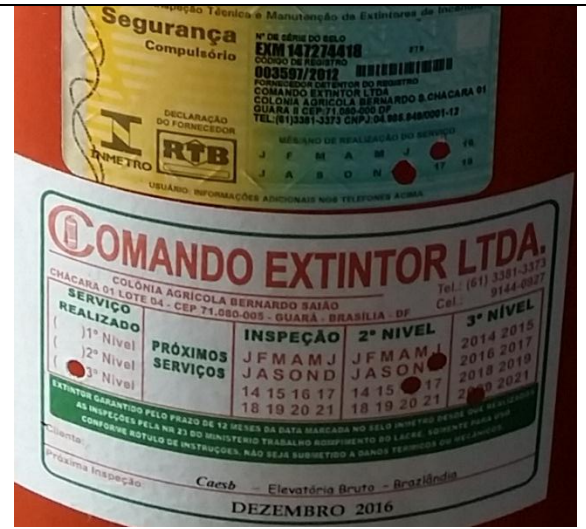
**Foto 26** – Extintor de Incêndio dentro do prazo de validade.

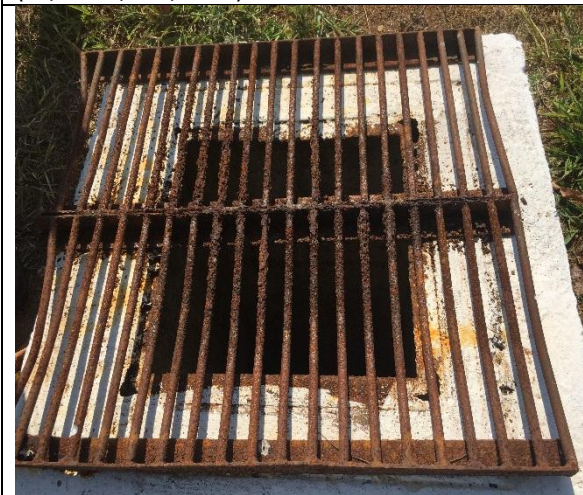
**Foto 27** – Grade do poço oxidada (RF/COFA/006/2015).

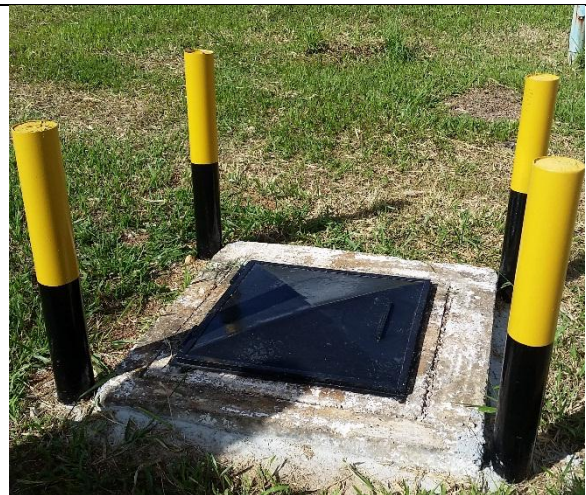
**Foto 28** – Nova tampa colocada no poço.

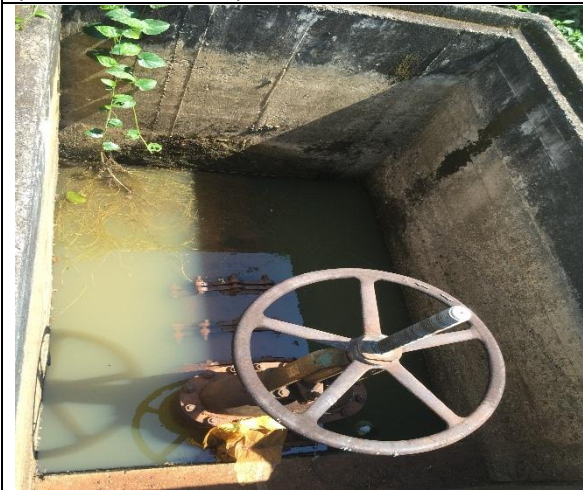
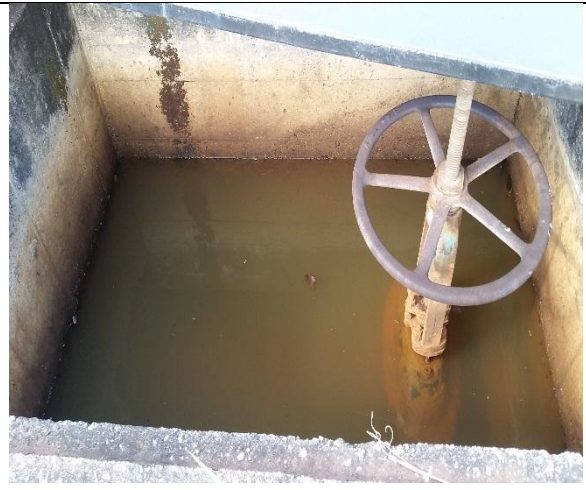
<b>Foto 29</b> – Poço de saída de rede com acúmulo de água. (RF/COFA/006/2015)	<b>Foto 30</b> – Poço de saída de rede continua com acúmulo de água.
--	--

A vistoria teve o objetivo de verificar as ações corretivas realizadas pela Caesb quanto aos apontamentos realizados no RF/COFA/006/2015. Conforme constatado na descrição dos fatos levantados, os reparos informados pela Concessionária foram realizados, exceto pela água que continua se acumulando no poço de saída da EEB.BRZ.001, sendo assim, como ainda havia prazo para o reparo da grade mecanizada dessa Elevatória que será objeto de futura fiscalização, considerar-se-á como último prazo para a solução desse problema o dia da nova fiscalização.
