**RELATÓRIO DE VISTORIA E FISCALIZAÇÃO**

**RVF/COFA/19/2019**

**Fiscalização TCAC RURAL 001/2016**

**Superintendência de Abastecimento de Água e Esgoto – SAE**

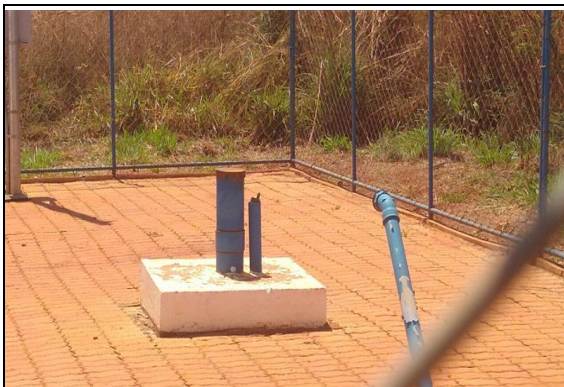
Foto 1 - Poço

- Poço e obras civis concluídas (Foto 1).
- Construção de abrigo de proteção para o quadro de comando elétrico concluído.
- Cercamento concluído (Foto 2).
- Não há energia elétrica na unidade. De acordo com o técnico da Caesb, Renan, foi enviado o pedido à CEB. Processo ainda não foi analisado.

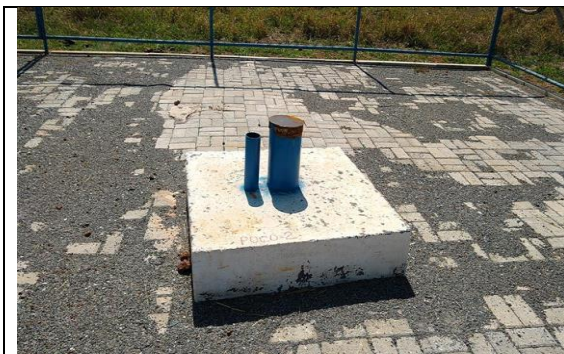
Foto 3 - Poço Capão Seco

- Poço e obras civis concluídas (Foto 3 e Foto 4).
- Construção do abrigo de proteção do quadro de comando elétrico concluído (Foto 5).
- Unidade de Tratamento Simplificado - UTS concluído (Foto 5).
- Reservatório elevado tipo taça de 50m<sup>3</sup> concluído (Foto 6).
- Bomba instalada e teste de vazão realizado.

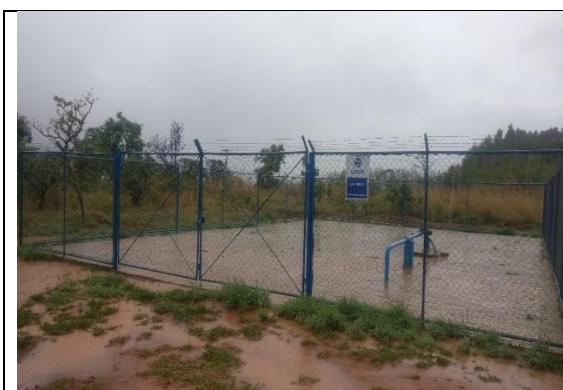
Foto 7 - Poço EPO.002

- Poço e obras civis concluídas (Foto 7). O poço perfurado possui vazão 5x superior ao poço antigo.
- Vazão de 15 L/s funcionando 3h a 4h por dia.
- Atende ao Núcleo Rural Rajadinha 1, 2 e 3.
- Poço EPO. 001 desativado.
- Cerca cuja grade foi roubada já foi restaurada.
- Energia elétrica funcionando, cabos subterrâneos, rede próxima ao poço facilitou a implantação.
- Custo zero em relação ao TCAC, uma vez que a ligação da energia elétrica foi realizada pela Caesb.
- Reservatório de 50 mil litros (Foto 8).
- Tubos pretos guardados dentro do cercado correm risco de roubo, à exemplo da grade.

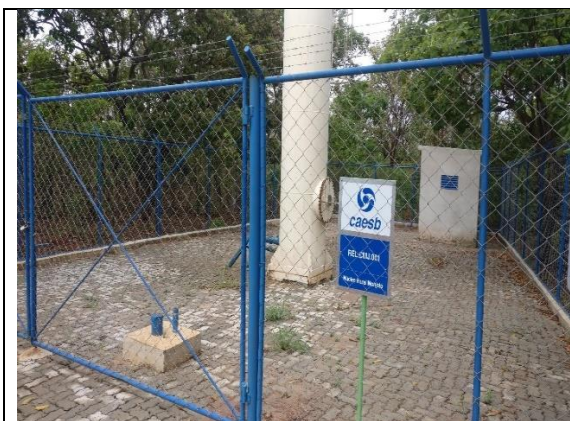
Foto 9 – Poço EPO.001

- Poço e obras civis concluídas (Foto 9).
- Poço EPO.001 com vazão de 0,7 L/s, ainda fora de operação.
- Reservatório (Foto 10) com capacidade de 15 a 20 mil litros concluída.
- Poço antigo (vazão aproximada de 1,0 L/s) em funcionamento e atende à demanda, mas eventualmente apresenta problemas e gera interrupções de até 2 dias no fornecimento de água.
- O poço antigo não será desativado.
- A população atendida é somente do N.R. Monjolo.
- A Unidade está sem energia, inoperante. Rede elétrica mais próxima está a aproximadamente 400m.
- Poço novo para reforço e emergência.
- Estrutura toda pronta, aguardando apenas energia elétrica. Componentes pequenos adquiridos, mas não instalados para evitar risco de furto.

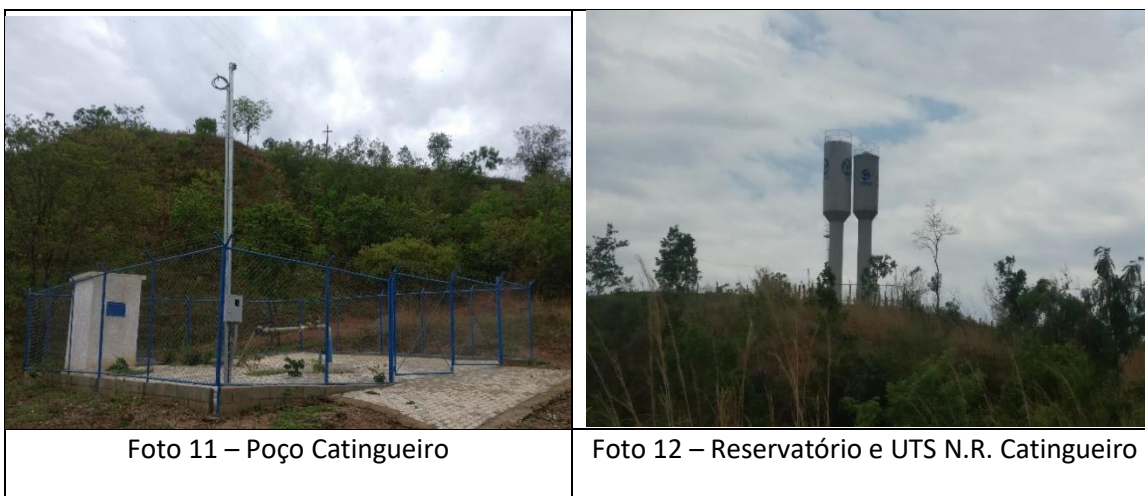
- Poço e obras civis concluídas (Foto 11). O novo poço novo possui vazão de 20 L/s, mas não está em operação pois requer um transformador dedicado para operar sem comprometer o fornecimento elétrico da região e aguarda implantação pela CEB.
- O poço antigo possui vazão de 15 L/s e ainda está em operação.
- Atende ao Catingueiro e Núcleo Rural Boa vista.
- Casa de proteção do quadro elétrico está concluída (Foto 11), mas o quadro, apesar de já adquirido, ainda não foi instalado.
- A cloração e o armazenamento de água ocorrem na área localizada na parte superior da serra (Foto 12), para então ser distribuído para toda a região por gravidade.
