Agência Reguladora de Águas, Energia e Saneamento Básico do Distrito Federal

Relatório de Fiscalização - ADASA/SAE/COFA

RELATÓRIO DE VISTORIA E FISCALIZAÇÃO**Fiscalização Direta - "Derivação clandestina de água"****Superintendência de Abastecimento de Água e Esgoto - SAE****1. IDENTIFICAÇÃO DA ADASA****ADASA:** Agência Reguladora de Águas, Energia e Saneamento Básico do Distrito Federal.**Endereço:** Setor Ferroviário – Parque Ferroviário de Brasília – Estação Rodoferroviária, Sobreloja – Ala Norte – CEP: 70631-900 – Brasília-DF.**Telefone:** (61) 3961-4900**2. IDENTIFICAÇÃO DO PRESTADOR DE SERVIÇOS****CAESB** – Companhia de Saneamento Ambiental do Distrito Federal**Endereço:** Centro de Gestão de Águas Emendadas – Av. Sibiruna – Lotes 13/21 – Águas Claras – CEP: 71928-720 – Brasília-DF.**3. DADOS DA AÇÃO FISCALIZATÓRIA**

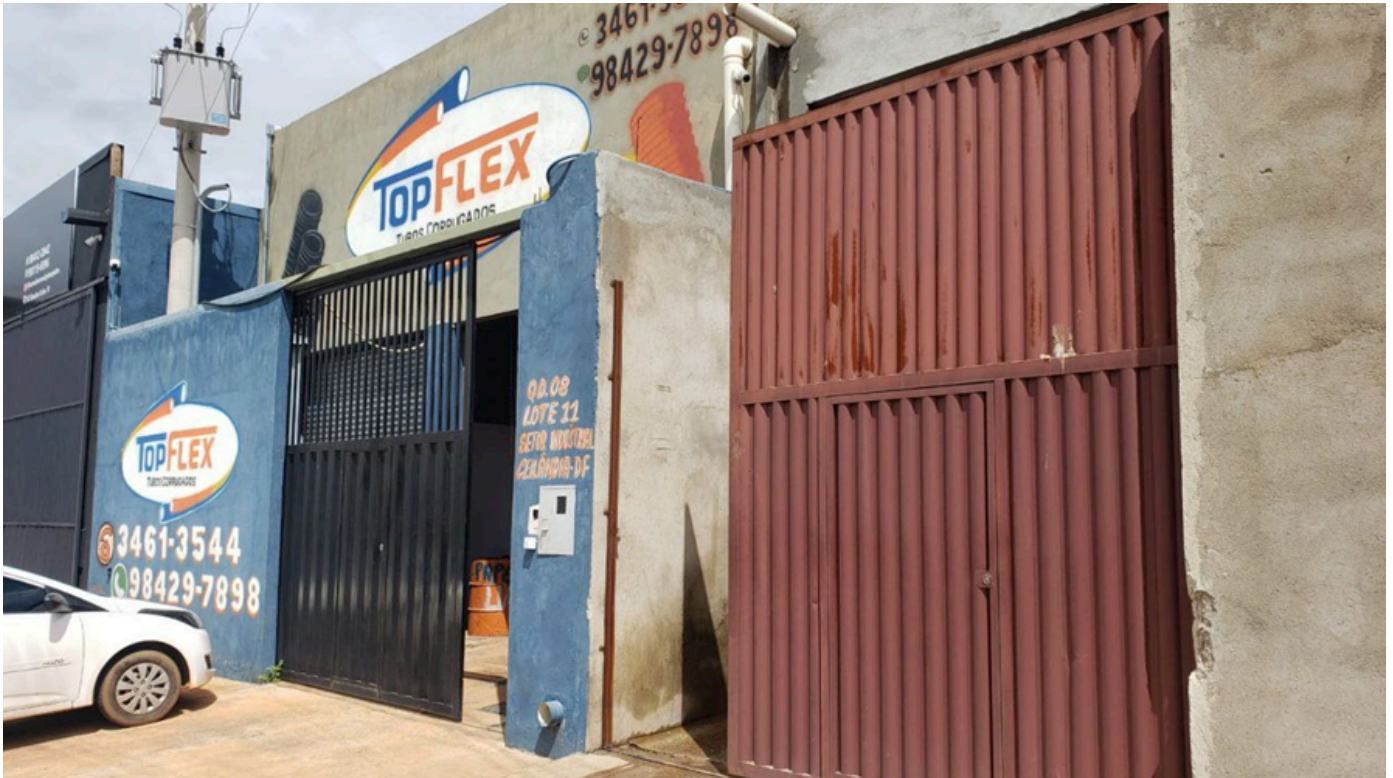
Foto 1: Parte frontal dos lotes 09 (portão vinho) e 11 (portão preto), da Qd 08 – SIC, Ceilândia/DF

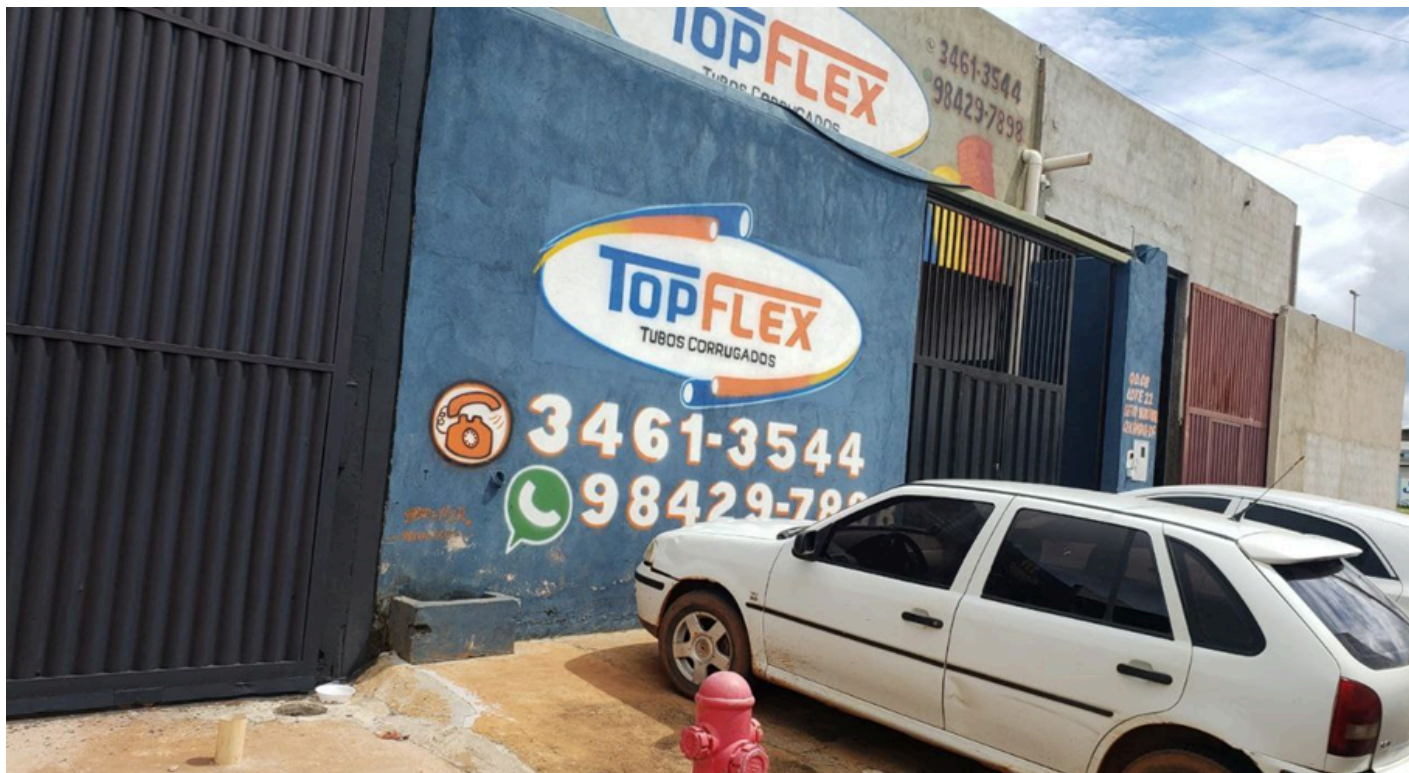
2. – No alinhamento do limite entre os lotes 11 e 13, em frente a esses imóveis, encontra-se um hidrante (foto 2).
3. – O lote vizinho, de número 09, atualmente está sob a posse do Sr. Jossimar Souza de Oliveira, não dispõe de hidrômetro e tampouco contrato com a Caesb vigente, pois aguarda regularização junto ao GDF.

Foto 2: Hidrante em frente aos lotes 13 (à esquerda) e 11 (à direita, muro azul) - da Qd 08 – SIC, Ceilândia/DF

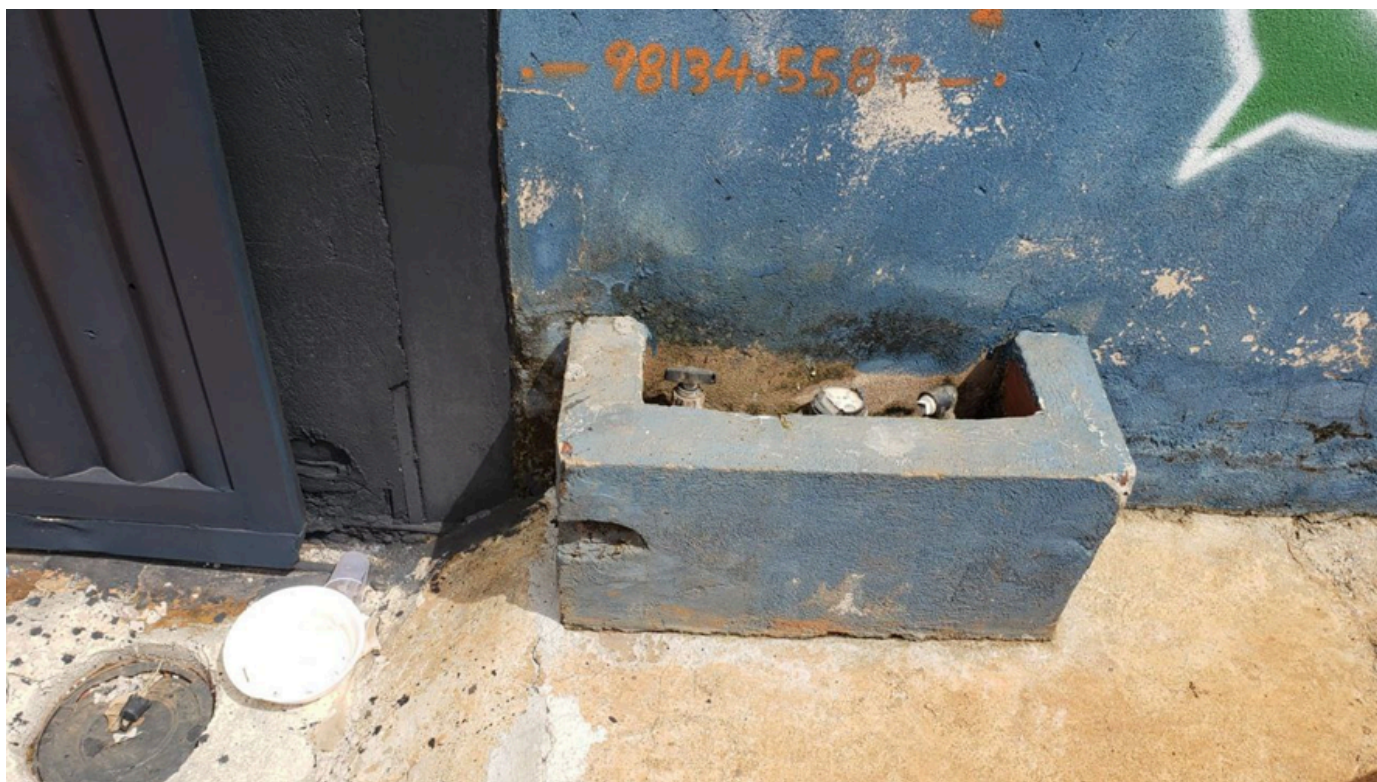
1. – Encontra-se instalado na parte externa do imóvel, próximo à base de seu muro, o hidrômetro de número Y18N365802, que permanece ativo. No entanto, está cercado por alvenaria e sem caixa metálica de proteção. O hidrômetro está posicionado na frente do lote, conforme evidenciado nas fotos de 2 a 5 (abaixo).

Foto 3: Hidrômetro localizado em frente aos lote 11 (muro azul) - da Qd 08 – SIC, Ceilândia/DF

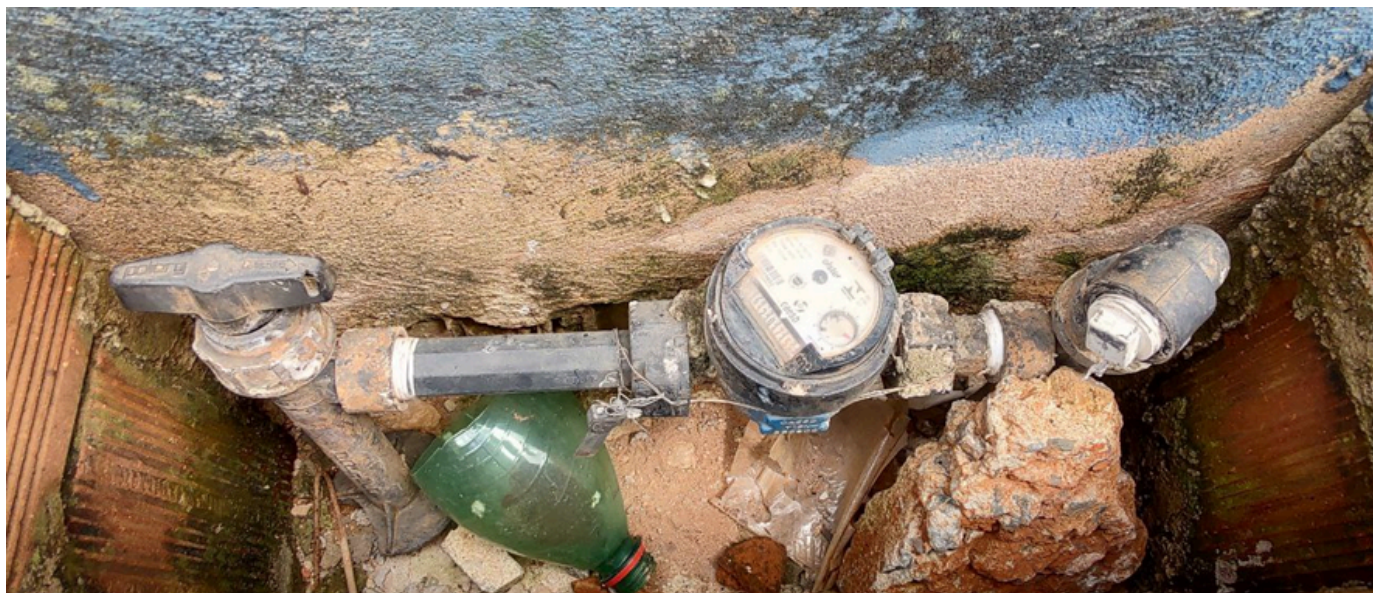
Foto 4: Hidrômetro protegido por alvenaria, em frente aos lote 11 (muro azul) - da Qd 08 – SIC, Ceilândia/DF

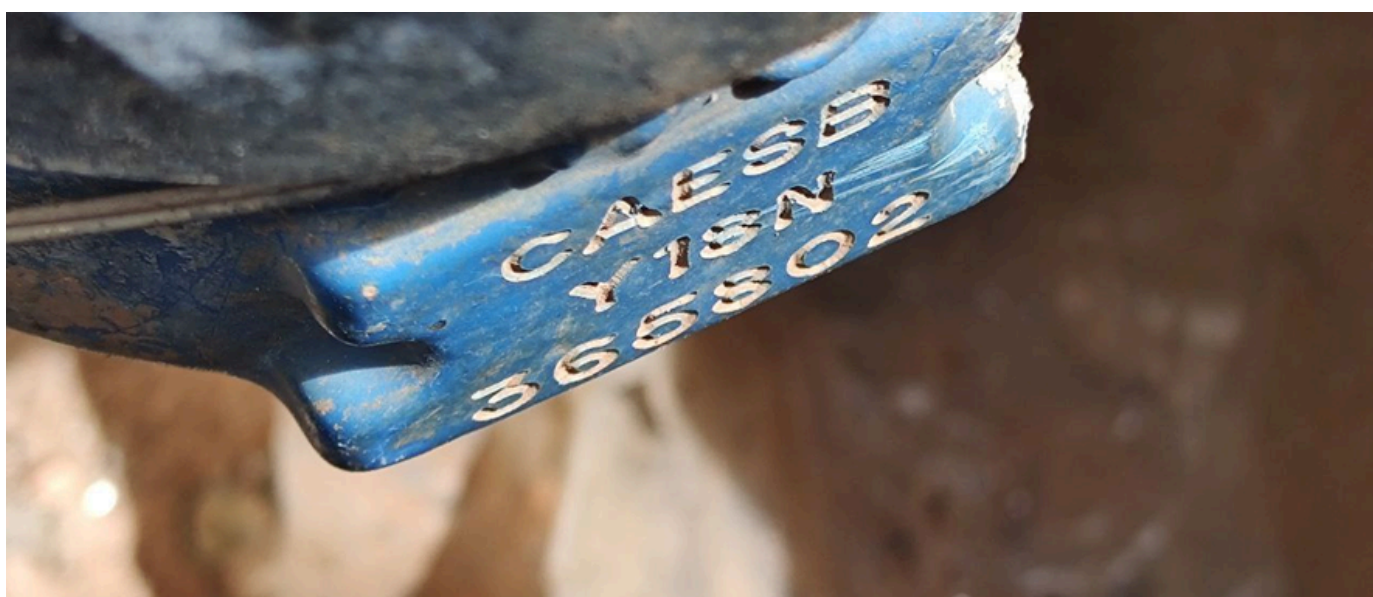
Foto 5: Identificação do hidrômetro do lote 11, Qd 08 – SIC, Ceilândia/DF

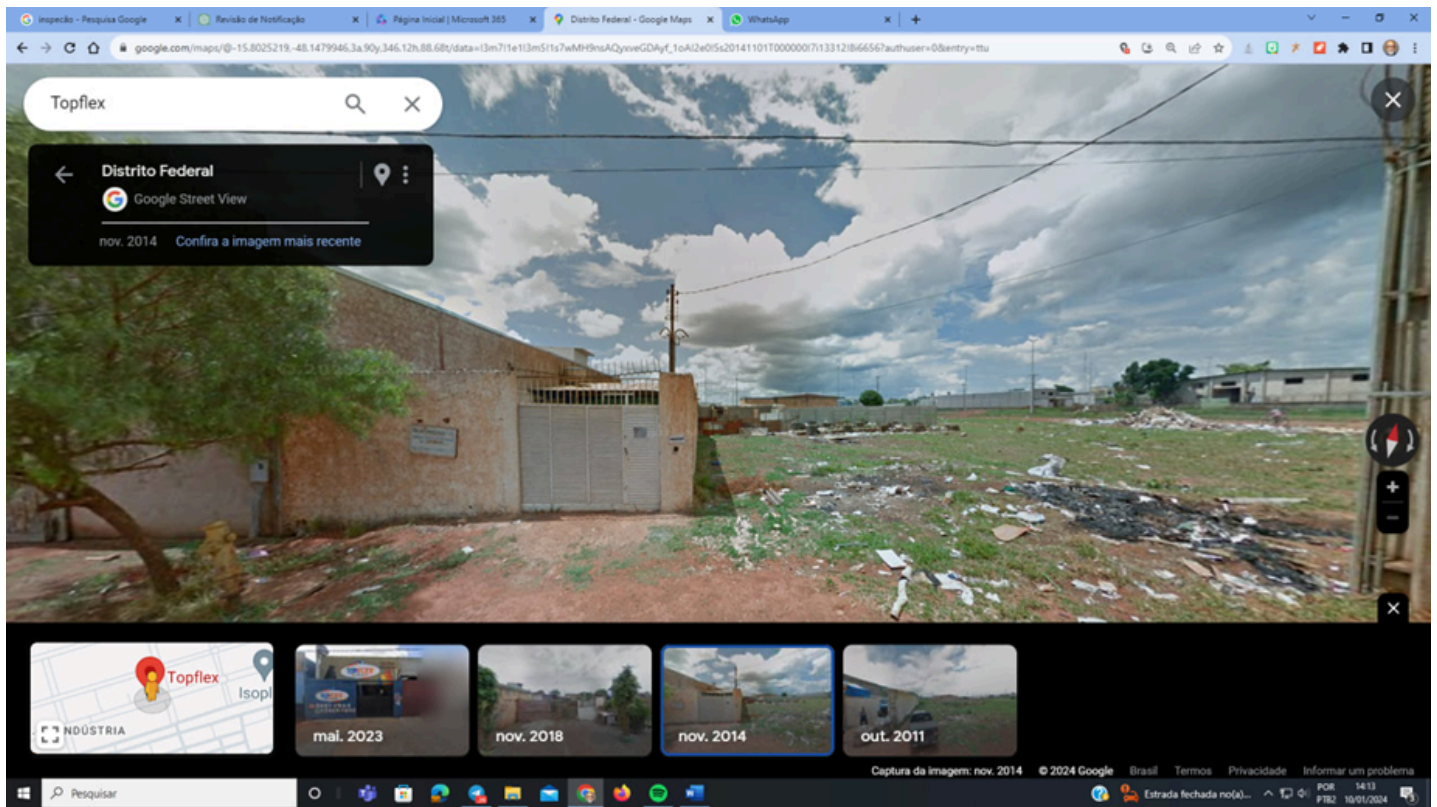
4. – O local vistoriado não dispõe de elementos ou vestígios que indiquem que tenha sido cenário da irregularidade apurada.
5. – Conforme testemunho colhido do atual responsável pelo lote 11, Sr. Jossimar, durante a visita da equipe da Caesb em 2017, que já havia sido inquilino do referido lote e, na ocasião, ocupava o lote 46 da Quadra 03 na mesma rua, asseverou que, em data anterior, possivelmente durante o ano de 2015, a partir da base do hidrante em frente ao lote 11, os invasores do lote 09 (Sr. Rogério e Sra. Ivone), utilizando um segmento de cano, desviaram clandestinamente um ramal para obter água para o consumo da família que residia no local. Esclareceu que o curso da mencionada tubulação não passou pelo lote 11 e, tampouco, favoreceu seus ocupantes. Esclareceu que o lote 09 foi invadido no decorrer de 2015. (confira fotos 6 e 7)

Foto 6: Vista da frente do lote 11 em 2014. Lote 09 ainda estava desocupado. (Google Maps)

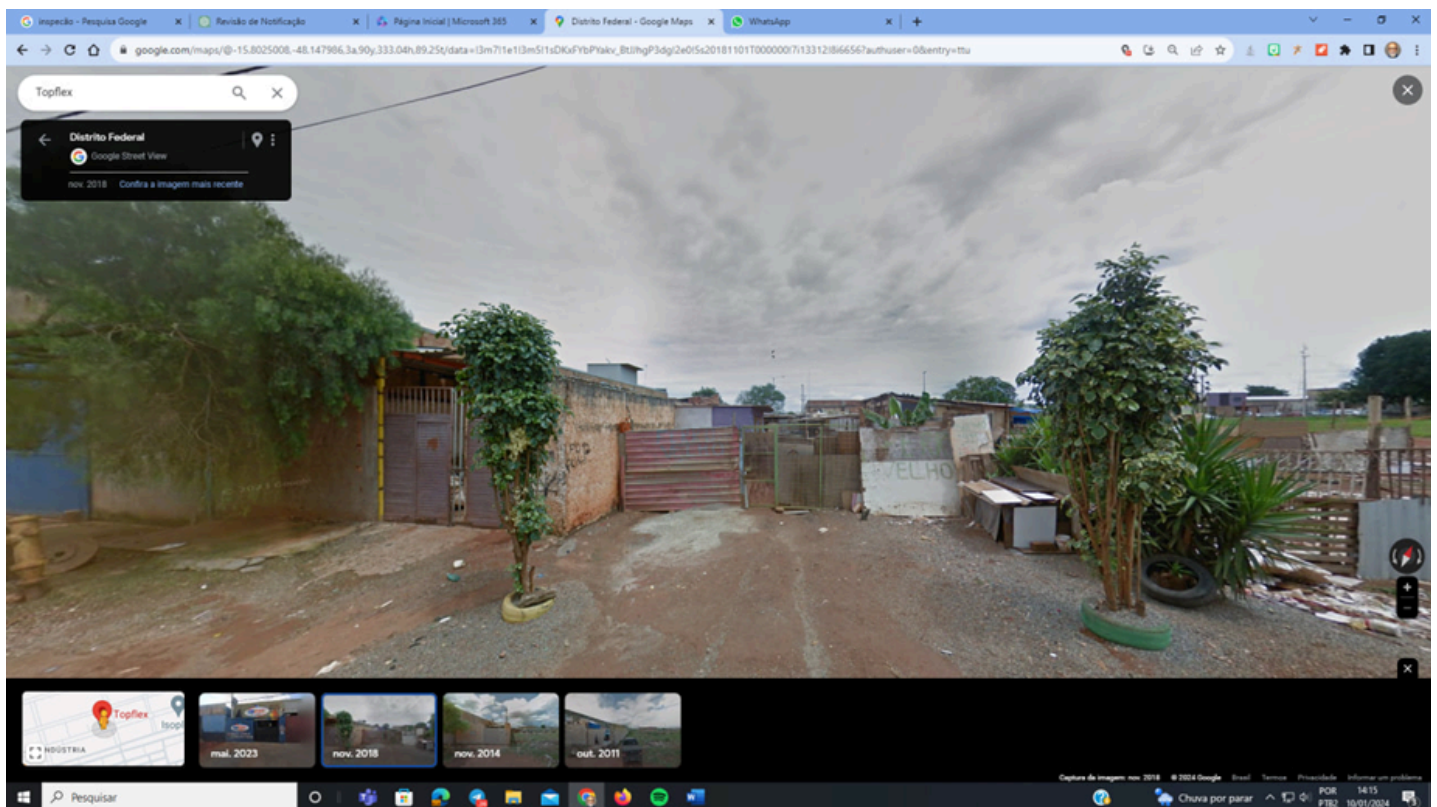
Foto 7: Vista da frente do lote 11 em 2018. O Lote 09 permanecia ocupado por invasores desde 2015, segundo o atual ocupante. (Google Maps)
