Relatório de Fiscalização - ADASA/SAE/COFA

RELATÓRIO DE VISTORIA E FISCALIZAÇÃO - RVF/COFA/08/2021

Fiscalização direta - Sistema Corumbá IV

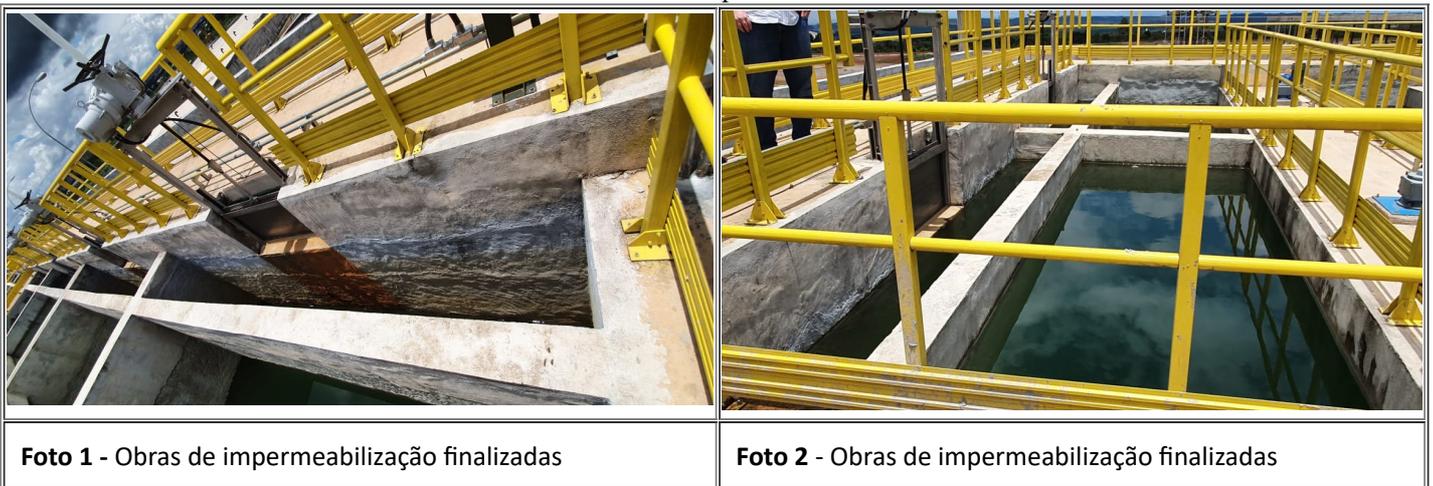
ETA Valparaíso

6.4. Após a Captação, as equipes da Adasa e Caesb seguiram para a ETA Valparaíso, obra sob responsabilidade da Caesb. Segundo o técnico responsável, a impermeabilização foi finalizada (fotos 1 e 2) e o percentual de conclusão da parte física da estação é de 100%, faltando apenas o comissionamento¹ dos equipamentos instalados, atividade que necessita de energia elétrica para realização.

6.5. Assim como na captação, na ETA foram finalizadas todas as etapas físicas. A Caesb iniciou o processo de obtenção das licenças de operação junto aos órgãos ambientais competentes, bem como solicitou a energização da unidade por parte da empresa ENEL Distribuição Goiás. As figuras 1 e 2 mostram os locais onde foram realizadas obras de impermeabilização, sem sinais de vazamentos.

Foto 1 - Obras de impermeabilização finalizadas

Foto 2 - Obras de impermeabilização finalizadas
