RELATÓRIO DE FISCALIZAÇÃO DE ACOMPANHAMENTO**RFA/COFA/019/2021****Fiscalização indireta das obras de melhoria no subsistema Engenho das Lajes****Superintendência de Abastecimento de Água e Esgoto - SAE****1. IDENTIFICAÇÃO DA ADASA****ADASA:** Agência Reguladora de Águas, Energia e Saneamento Básico do Distrito Federal.**Endereço:** Setor Ferroviário – Parque Ferroviário de Brasília – Estação Rodoferroviária, Sobreloja – Ala Norte – CEP: 70631-900 – Brasília-DF.**Telefone:** (61) 3961-4900**2. IDENTIFICAÇÃO DO PRESTADOR DE SERVIÇOS****CAESB** – Companhia de Saneamento Ambiental do Distrito Federal**Endereço:** Centro de Gestão de Águas Emendadas – Av. Sibiriruna – Lotes 13/21 – Águas Claras – CEP: 71928-720 – Brasília-DF.**3. DADOS DA AÇÃO FISCALIZATÓRIA**

Tipo	Fiscalização indireta das obras de melhoria do subsistema Engenho das Lajes
Localidade (s)	Engenho das Lajes - Gama

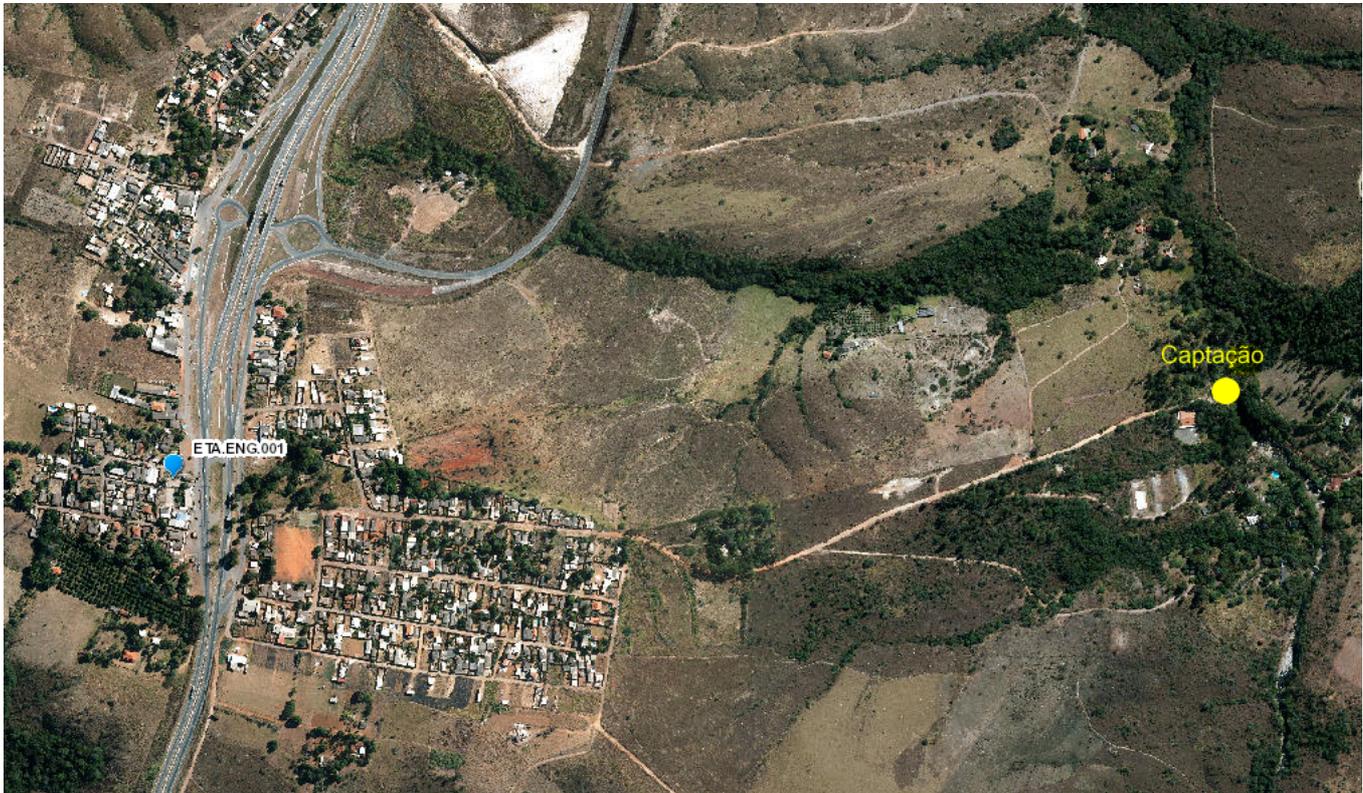
A condição atual de afloramento e exposição da adutora ocorre de forma mais frequente em dois períodos: na época das chuvas e na época de manutenção da estrada de acesso. Assim, o afloramento pode ocorrer em locais e épocas diferentes, considerados fatores relevantes para potencializar e antecipar outros casos de afloramentos futuros, tais como a posição da adutora (quando da manutenção das condições do tráfego da estrada com equipamentos mecânicos de nivelamento e aterramento) e o de recobrimento mínimo quando este é insuficiente para a sua adequada proteção.

No estudo feito pela Caesb, foram identificados os trechos de maior incidência de ocorrência de afloramentos e a solução apontada é o do reaterro e a implantação de placas de concreto, que minimizariam os problemas e protegeriam a adutora. Complementarmente, foi prevista também a implantação de canaletas para o redirecionamento das águas das chuvas, evitando-se assim o carregamento próximo à proteção e possibilitando o lançamento correto das águas coletadas. A posição no leito carroçável da estrada e as características físicas e hidráulicas foram levadas em consideração na implementação desta solução.

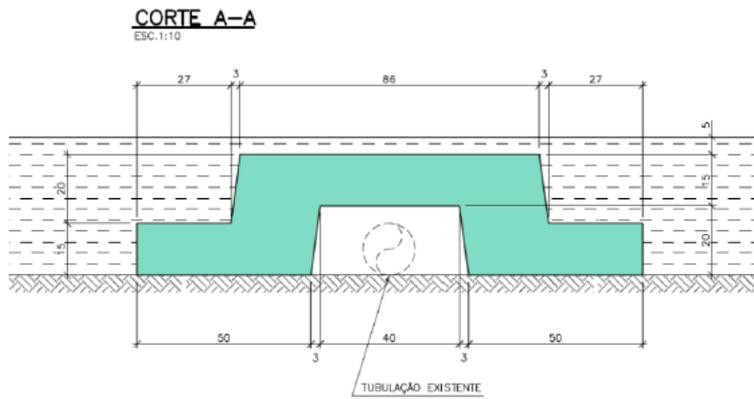
d) Imagem do projeto

Na imagem abaixo, foi apresentado pela Caesb o projeto executivo da estrutura a ser implantada nos trechos, elaborados de acordo com as normas técnicas vigentes no Brasil (NBR):

REATERRO DE REGULARIZAÇÃO	DISPOSITIVOS DE DRENAGEM
<p>Implantação de placas de proteção de concreto armado pré-moldado, considerando os seguintes critérios:</p> <ul style="list-style-type: none"> No recobrimento mínimo da adutora deverá ser mantido a especificação de 0,30 metros, de forma a se evitar o descobrimento das placas; A compactação do solo sobre as placas e no reaterro deverão ser realizados com a utilização de compactação manual; Os trechos reaterrados deverão ser identificados para evitar o contato das placas com equipamentos mecânicos de regularização; A reposição de material carregado nos trechos identificados terá o acompanhamento de uma equipe da Caesb. 	<p>Para direcionar o escoamento de águas pluviais que causam o arraste de material do leito carroçável e de sobre a adutora, serão implantadas canaletas de drenagem nas laterais da estrada (meias canas de concreto simples) juntamente com dissipadores de energia com pedra de mão argamassada, com a finalidade de evitar a erosão do solo nos pontos de lançamento.</p>

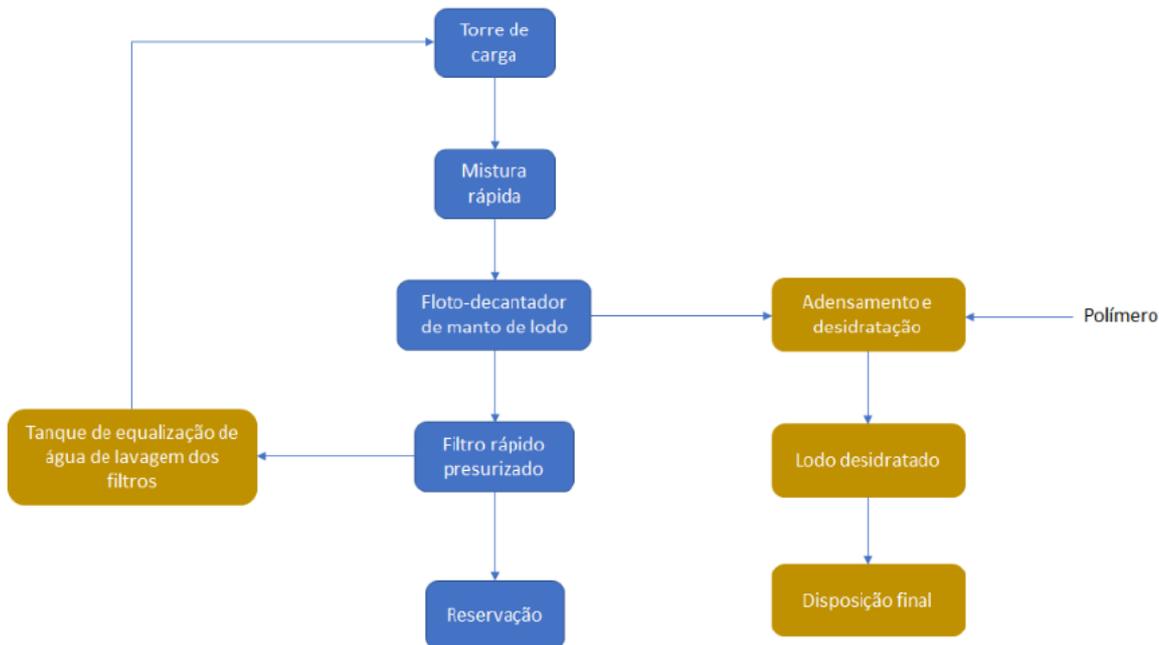
Os grandes problemas evidenciados no período de chuvas e que impactam negativamente a operação da ETA são relacionados ao aumento da turbidez e cor aparente da água bruta, decorrente das características da bacia hidrográfica, causando picos de turbidez na água filtrada. A ocorrência de elevados picos de turbidez e cor aparente na água bruta impõe dificuldades na operação de tratamento, em especial no ajuste de dosagens de produtos químicos, produção de água filtrada com valores de turbidez acima do estabelecido e em casos extremos, a interrupção no processo de tratamento.

Como dito, o maior problema na operação da ETA Engenho das Lajes consiste na inexistência de um sistema de tratamento de resíduos gerados no próprio processo de tratamento, ou seja, o lodo produzido e descartado no decantador de manto de lodo e a água de lavagem dos filtros. Para isso, a Caesb apresentou proposta de construção de uma unidade que deverá incorporar uma linha de tratamento exclusiva para a água de lavagem dos filtros, contemplando um sistema de equalização e retorno da água de lavagem ao início do processo de tratamento e uma segunda linha de tratamento para o lodo do decantador.

A Caesb pretende com esse projeto, maximizar o processo de lavagem da unidade de filtração, bem como o trato do lodo descarregado pela unidade de sedimentação, buscando com isso minimizar as possíveis falhas e paradas no sistema.

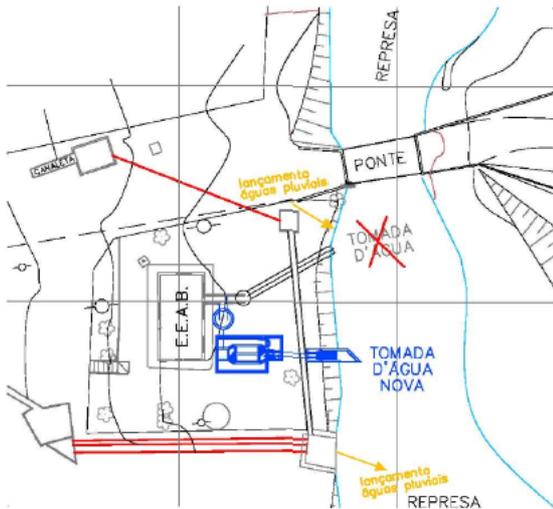
Para eliminar o impacto direto do lançamento de águas pluviais (não captadas pelo sistema de drenagem existente) sobre a tomada d'água atual, os estudos apontam para a melhoria de alguns itens.

Afastar e proteger a tomada d'água do sistema do impacto direto do lançamento de enxurradas remanescentes da margem direita da estrada sobre a mesma por implantação de uma nova tomada d'água, localizada dentro da própria área da Caesb, porém mais afastada do ponto de descarga da enxurrada; a nova captação será dotada de uma caixa de tomada d'água com gradeamento e caixa de areia. Outro ponto que junto a estes visa reduzir o tempo de paralisação do sistema para a interligação da mesma com o sistema existente seria a implantação de um novo poço de sucção para EEAB, com formas e dimensões semelhantes ao existente. A figura a seguir permite a visualização do esquema da nova proposta (fonte Caesb):
