RELATÓRIO DE VISTORIA E FISCALIZAÇÃO
RVF/COFA/07/2021
Fiscalização direta - rompimento de adutora (EPTG)

CAESB – Companhia de Saneamento Ambiental do Distrito Federal

Tipo	Fiscalização direta.
Localidade (s)	Adutora de água tratada próxima ao viaduto Israel Pinheiro (15°49'03.4"S / 48°00'44.2"W).
Data	14/07/2021 as 14:15 horas

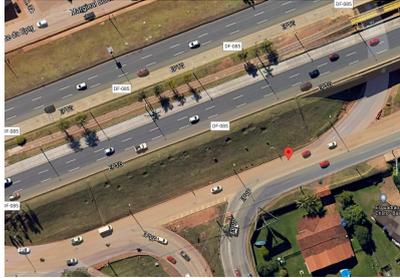
Fig.01: Local exato onde se deu o rompimento da adutora (Coordenadas do marcador: 15°49'03.4"S / 48°00'44.2"W)

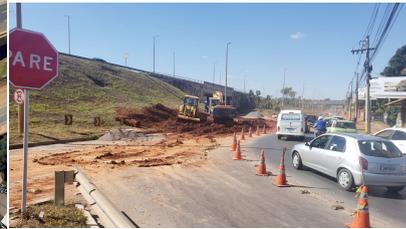
Fig.02: Técnicos da Caesb trabalhando no reparo pós-rompimento

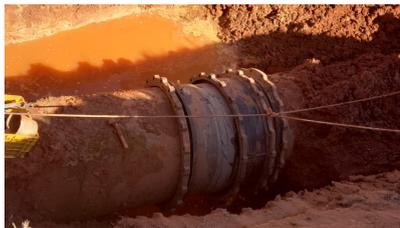
Fig.03: Detalhe do encaixe da tubulação onde se deu o vazamento.

7.5. Conforme relatado pelo técnico da concessionária houve um rebaixamento da junta mecânica, avariando a borracha de vedação o que teria ocasionado o vazamento.

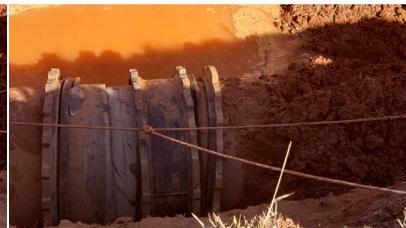
Fig.04: Detalhe do encaixe da tubulação onde se deu o vazamento.

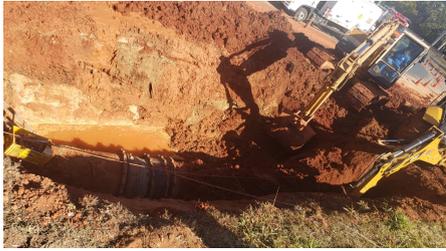
Fig.05: Escavação para acesso à adutora.

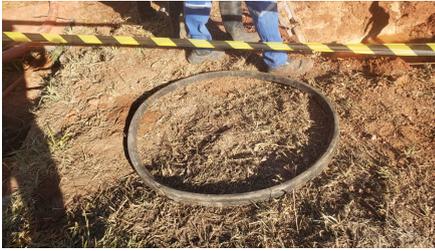
Fig.06: Anel de vedação que ocasionou o vazamento após a correção do rompimento.

8.1. A equipe de engenharia da Caesb ainda está estudando as causas do rompimento. Acerca do vazamento o técnico informou que houve um rebaixamento da junta mecânica o que provocou uma avaria na borracha de vedação, ocasionando o vazamento.

7.6. Ainda segundo o técnico responsável, a previsão de conclusão das obras de troca do anel de vedação e reconstrução dos dutos de águas pluviais será de até as 20 horas do dia 14/07/2021. O recapeamento asfáltico do local estará a cargo do DER - Departamento de Estradas e Rodagem do Distrito Federal.

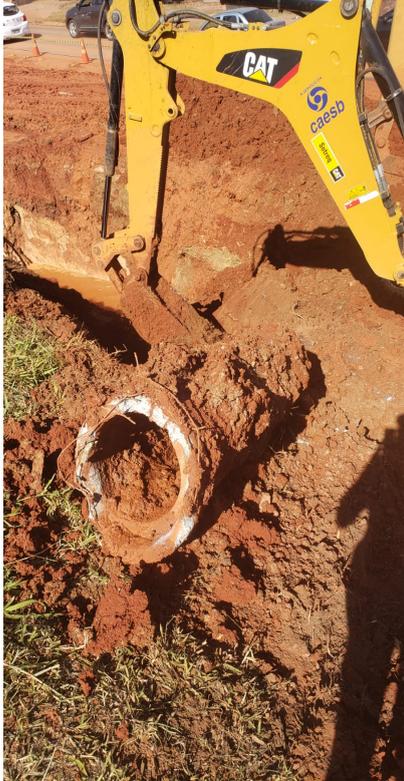
Fig.07: Remoção dos dutos de águas pluviais para acesso à adutora

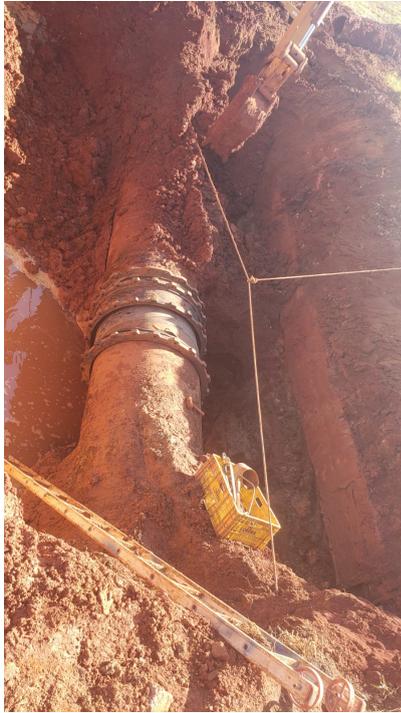
Fig.08: Acesso à adutora com vazamento

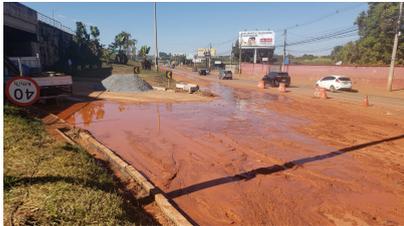
Fig.09: Danos causados pelo vazamento/rompimento - lama e obstrução ao trânsito

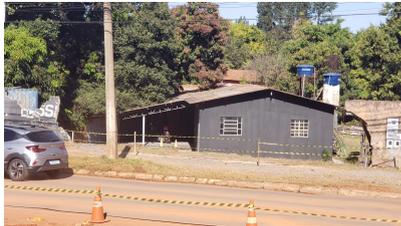
Fig.10: Danos causados pelo vazamento/rompimento - queda de muro
