**RELATÓRIO DE FISCALIZAÇÃO DE FISCALIZAÇÃO**

**RVF/COFA/015/2019**

**Fiscalização da ETE Sobradinho**

**Superintendência de Abastecimento de Água e Esgoto – SAE**

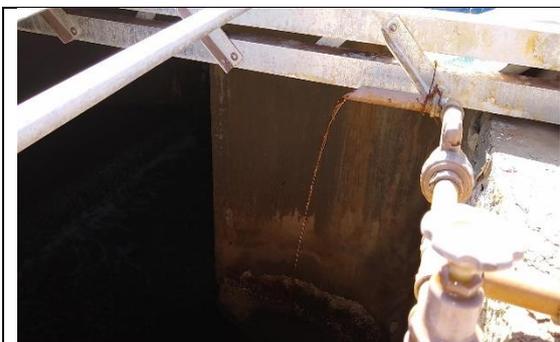
Antes da vistoria da obra de recuperação do reator biológico, foram verificadas as adequações realizadas na ETE para adequar o sistema de tratamento à retirada de operação do tanque pulmão. A adequação consistiu na utilização do coagulante sulfato de alumínio (Figura 2) aplicado na precipitação química de fósforo para atingir os níveis de tratamento previamente atingidos com o reator. Por isso, a eficiência de remoção de fósforo está superior ao tratamento de lodos ativados convencional, mas inferior ao esperado para a precipitação química, uma vez que o objetivo é compensar esse reator fora de operação. A utilização de coagulante ainda gera custos adicionais à ETE em função do seu custo de aquisição e com a geração e transporte de lodo produzido em maior quantidade.

Figura 2 – Adição de sulfato de alumínio

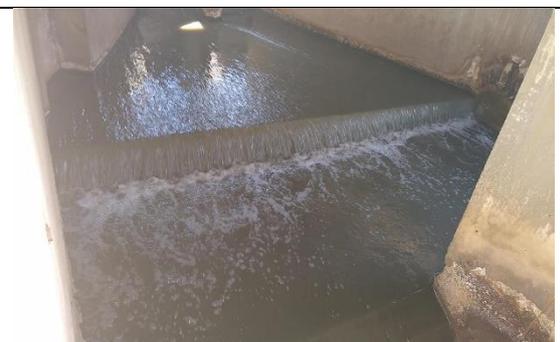
Figura 3 – Zona de mistura do coagulante

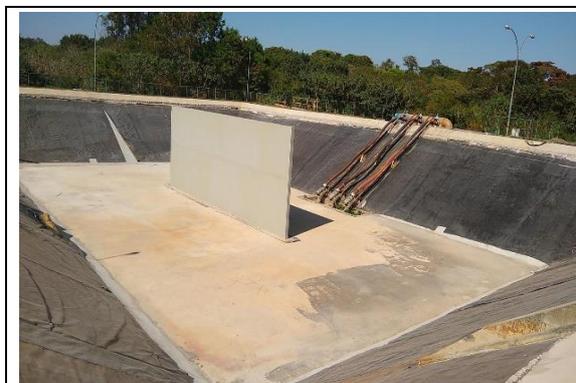
Ao vistoriar o tanque pulmão (Figura 4) verificou-se que a geomembrana até então utilizada na sua impermeabilização possuía muitos furos e alguns rasgos de modo que nem todo o conserto fosse viável, justificando a solicitação de prorrogação do prazo de conclusão da obra e de retorno da operação. Os furos e microfuros (Figura 5) foram detectados através da máquina Holiday Detector, de modo que ambos foram pintados de branco para facilitar a sua visualização.

Figura 4 – Reator biológico (Tanque pulmão)

Conforme relato da vistoria, as desconformidades encontradas na impermeabilização do tanque pulmão são numerosas e em diferentes graus de complexidade, justificando a prorrogação do prazo para conclusão da obra e posterior retorno do reator. Verificou-se que as obras de recuperação do tanque pulmão a serem executadas pela empresa contratada pela Caesb ainda não foram iniciadas, o que irá ocorrer quando a concessionária realizar os reparos

Em função das deficiências apresentadas na geomembrana, os rasgos serão cobertos e fundidos com faixas da própria membrana e toda a extensão lateral do tanque ainda será coberta por concreto impermeabilizado com cristalizante, reduzindo a permeabilidade do material. Na base inferior do reator, cujo piso é formado por uma camada de 15 cm de concreto, também ocorrerá a impermeabilização com cristalizante, mas neste, sem presença da geomembrana.

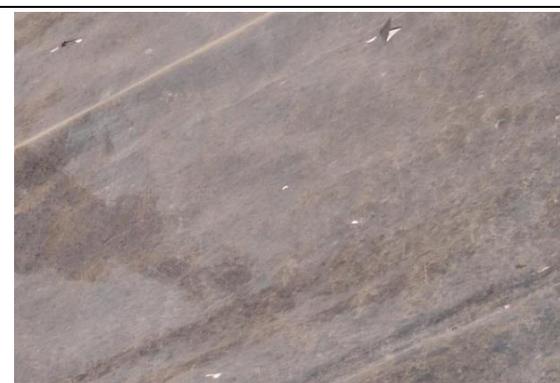
Figura 5 – Microfuros detectados pela Holiday detector

nas paredes internas. Até o momento o serviço executado foi o de demarcação dos furos e microfuros na geomembrana.

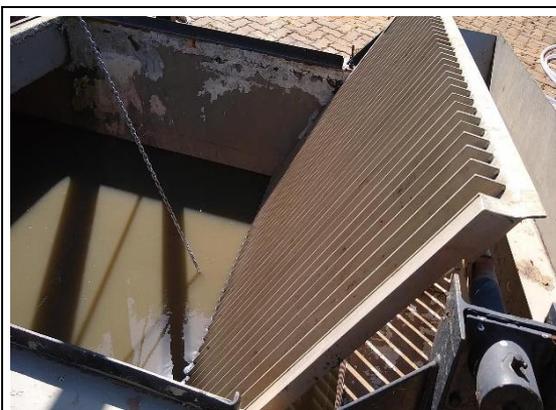
Figura 6 – Gradeamento grosseiro

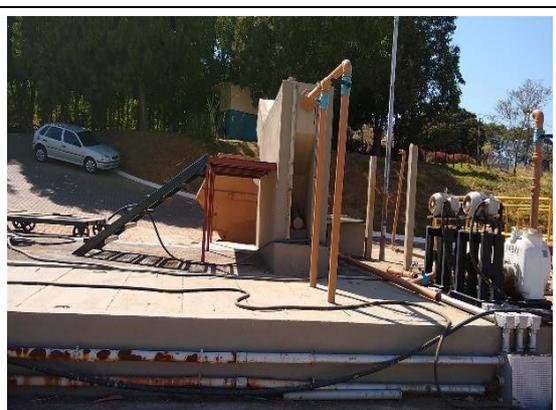
Figura 7 – Desarenador

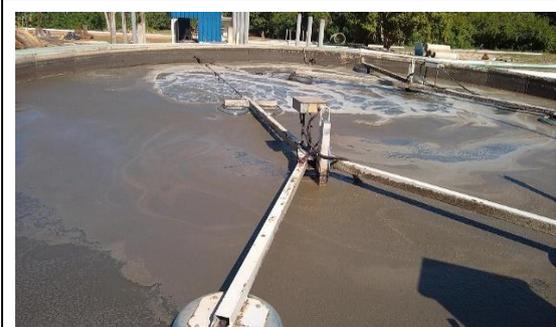
Figura 8 – Reator biológico

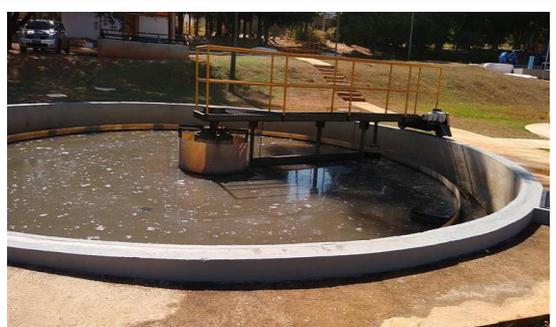
Figura 9 – Decantador primário

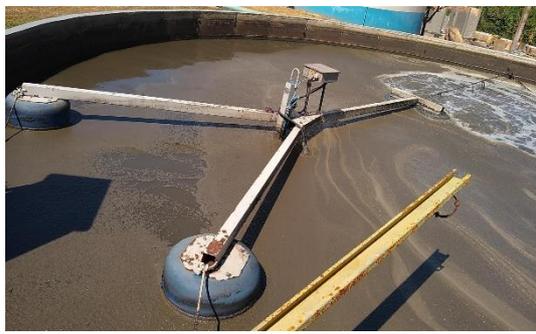
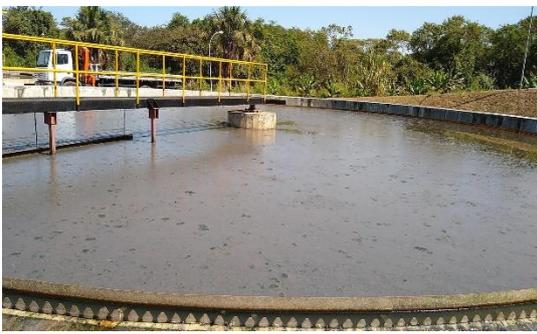
<p>Figura 10 – Aeradores</p>	<p>Figura 11 – Decantador secundário</p>

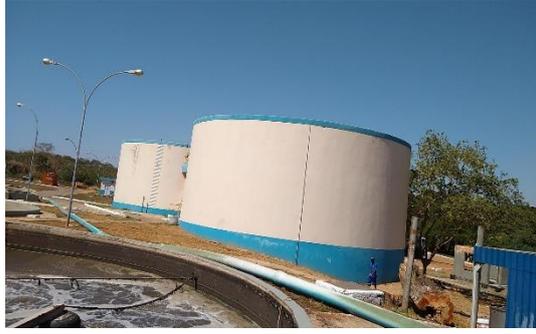
Após a vistoria da obra do tanque pulmão, foi realizada uma verificação em todo o processo de tratamento da ETE. Conforme relatado no item 6 (Contextualização), durante a fiscalização realizada em 2015 havia dois decantadores (um primário e um secundário) fora de operação. Foi verificado que atualmente todas as instalações e equipamentos estão em operação, à exceção do reator biológico que passa por recuperação. O desarenador (Figura 6) passou por reformas para melhorias no seu funcionamento. Já a queima do biogás gerado nos biodigestores (Figura 12) ainda não é realizada, situação verificada na última ação fiscalizatória.

<p>Figura 12 – Biodigestores</p>	<p>Figura 13 – Sistema de desidratação de lodo</p>

Na vistoria do processo de tratamento da ETE verificou-se que todas as demais instalações e equipamentos encontram-se em operação, sendo que a queima do biogás gerado na estação não está sendo realizada, situação que havia sido constatada na fiscalização realizada por essa Superintendência em 2015.

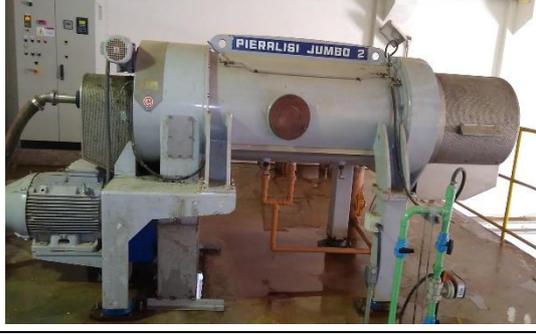
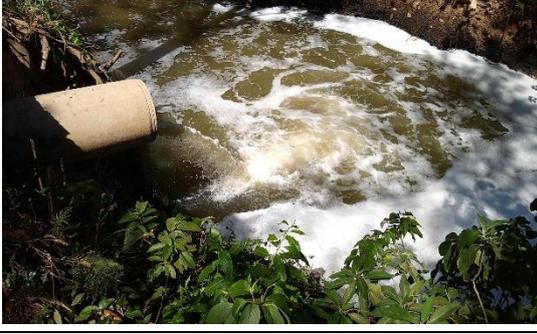
<p>Figura 14 – Centrífuga de lodo</p>	<p>Figura 15 – Lançamento do efluente</p>
