Relatório de Fiscalização - ADASA/SAE/COFA

RELATÓRIO DE VISTORIA E FISCALIZAÇÃO - RVF/COFA/03/2020

Fiscalização Indireta - Sistema Corumbá IV

(Síntese 2020)

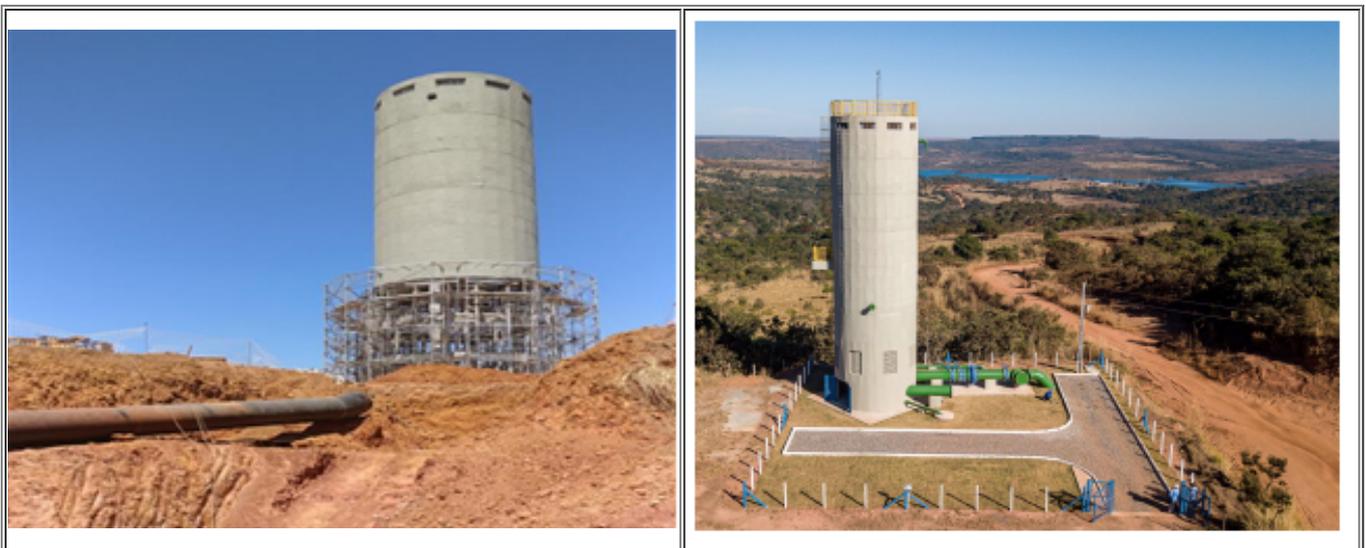
Foto 1 - Tanque de Alimentação Unidirecional – TAU em fase de construção (setembro/2019)

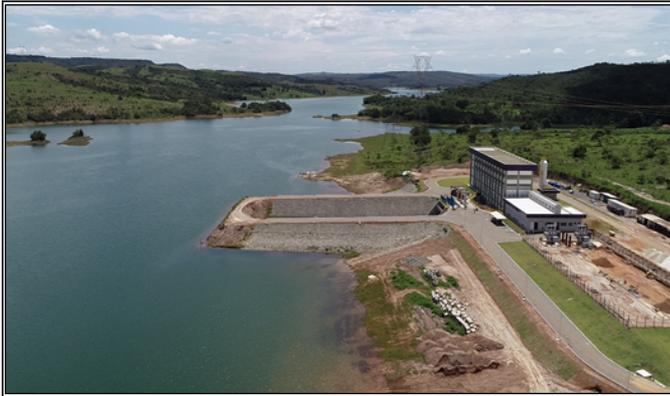
- c) Adutora de Água Bruta - Adutora de água bruta completamente instalada. Tanque de Alimentação Unidirecional – TAU (Foto 2), caixas de descarga e ventosa montados.

Foto 2 - TAU finalizado (novembro/2020)

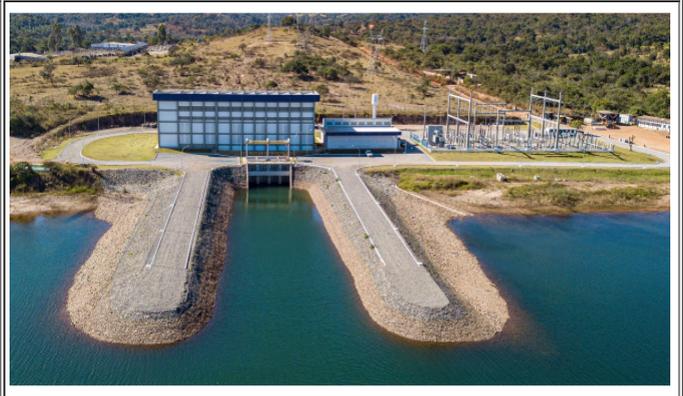
- a) Linha de transmissão de energia elétrica - Do total de 97 torres a serem instaladas, 78 estavam com fundação concretada.
- b) Estação Elevatória de Água Bruta (Fotos 3 e 4)- Edificação da elevatória concluída, montagem das peças mecânicas na Sala de Bombas em fase final (Foto 6), equipamentos da Sala Elétrica posicionados e Sistema Supervisório instalado; subestação de energia elétrica concluída.

Foto 3 - Estação Elevatória de Água Bruta (EEAB) em março/2019

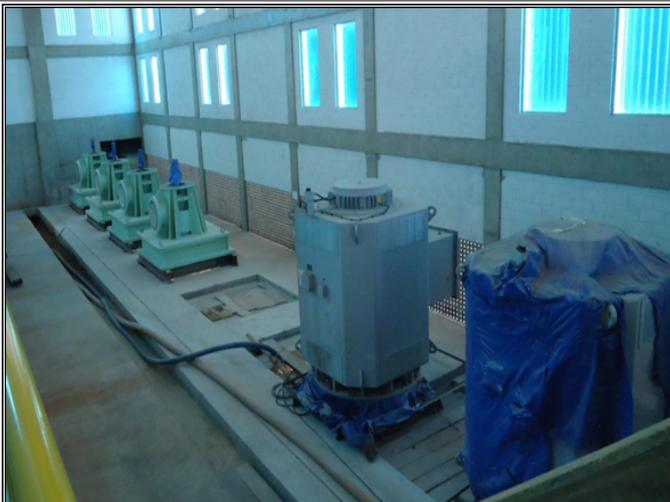
Foto 4 - Estação Elevatória de Água Bruta em novembro/2020

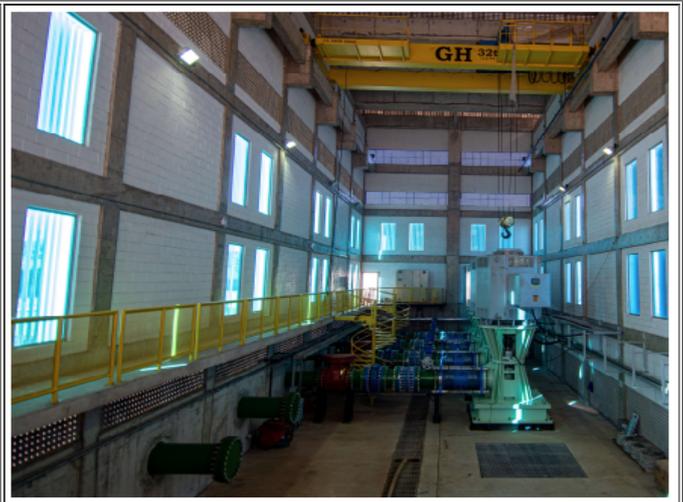
Foto 5 - Sala de bombas da EEAB (março/2019)
