Relatório de Fiscalização - ADASA/SAE/COFA

RELATÓRIO DE VISTORIA E FISCALIZAÇÃO
RVF/COFA/026/2020

Fiscalização do Termo de Compromisso e Ajustamento de Conduta n.º 004/2019
Superintendência de Abastecimento de Água e Esgoto - SAE

Tipo	Fiscalização da execução do TCAC 004/2019
Localidade	ETA Brasília
Data da ação fiscalizatória	12/03/2020

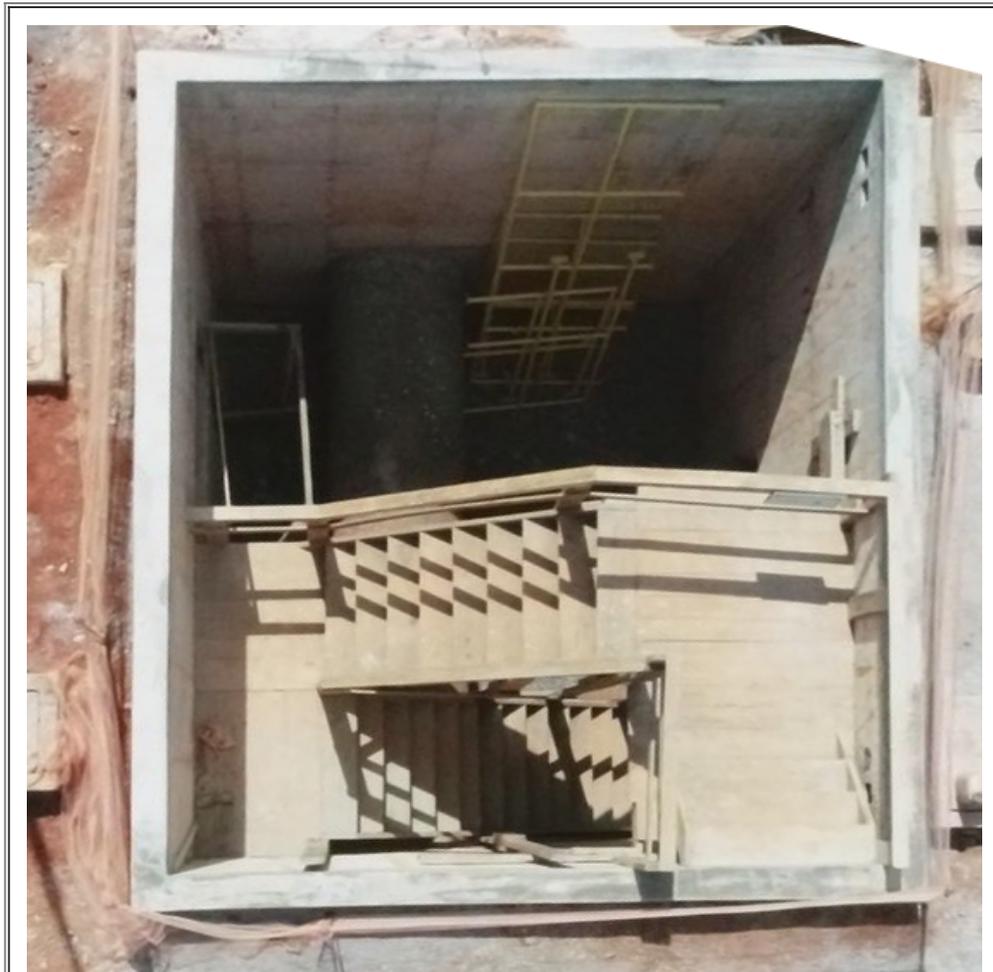
A caixa de interligação 3 – Saída para abastecimento da Asa Norte (AAT.ASN.010 – Adutora de Água Tratada Asa Norte) (Foto 1) está com a parte civil 100% concluída, faltando a instalação de escada e guarda-corpo. Também falta a montagem das peças e a instalação da válvula dentro da caixa. Para a interligação aos novos reservatórios (Foto 5) a empresa executora da obra depende da programação junto à Caesb para a parada da rede.

Foto 1: Caixa de interligação 3 (vista interna)

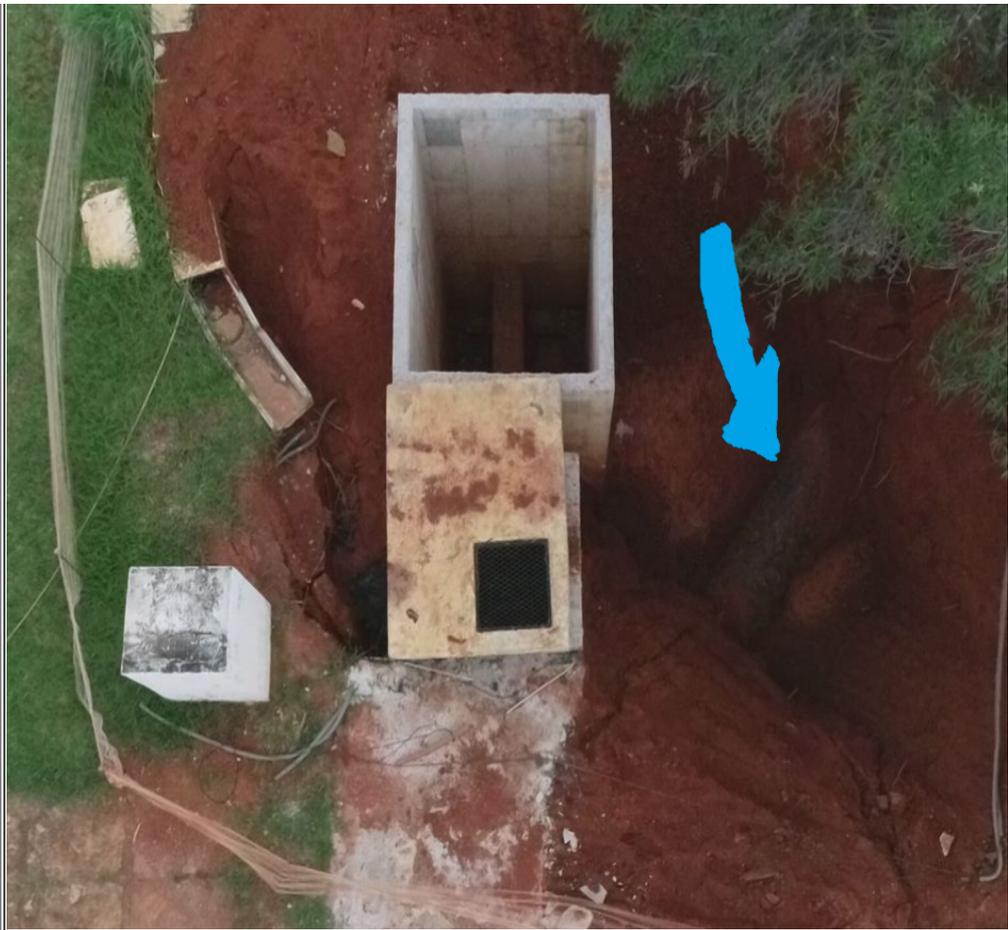
Na caixa de interligação 4 – Derivação da Adutora da Asa Norte para a Adutora Lago Norte (AAT.ASN.010/AAT.LNT.010) (Foto 2), também com a parte civil 100% concluída, falta a instalação da escada, guarda-corpo e do bloco de apoio para sustentação da adutora. O aterramento da caixa também não foi realizado porque será necessário a retirada de tubulação não mais utilizada (seta azul), por interferir na chegada da adutora a essa caixa de interligação.

Foto 2: Caixa de interligação 4 sem aterro (vista interna)

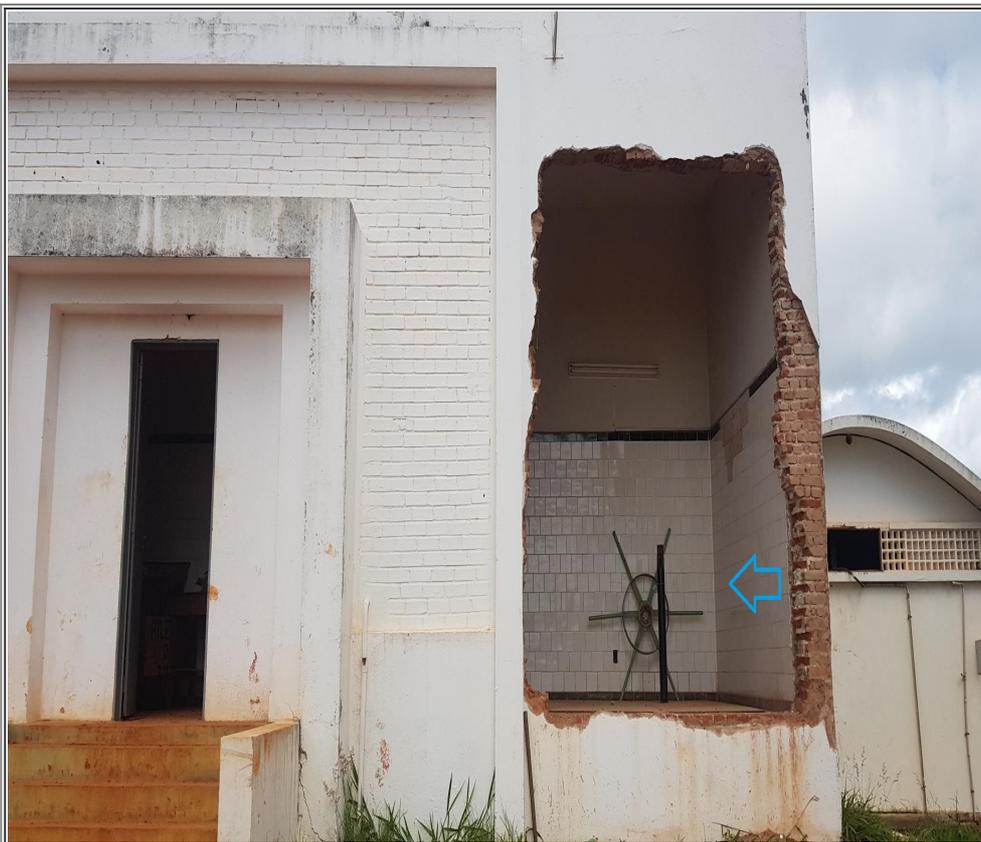
A caixa de interligação 5 – Derivação da Adutora da Lago Norte para a Adutora Asa Norte (AAT.LNT.010/AAT.ASN.010) (Foto 3), assim como as caixas 3 e 4, está com a parte civil 100% concluída e aguardando a instalação de escada e guarda-corpo. Essa caixa possui infiltração de água decorrente de vazamento numa válvula do antigo reservatório(Foto 4, seta azul), que já foi desativada.

Foto 4: Válvula desativada

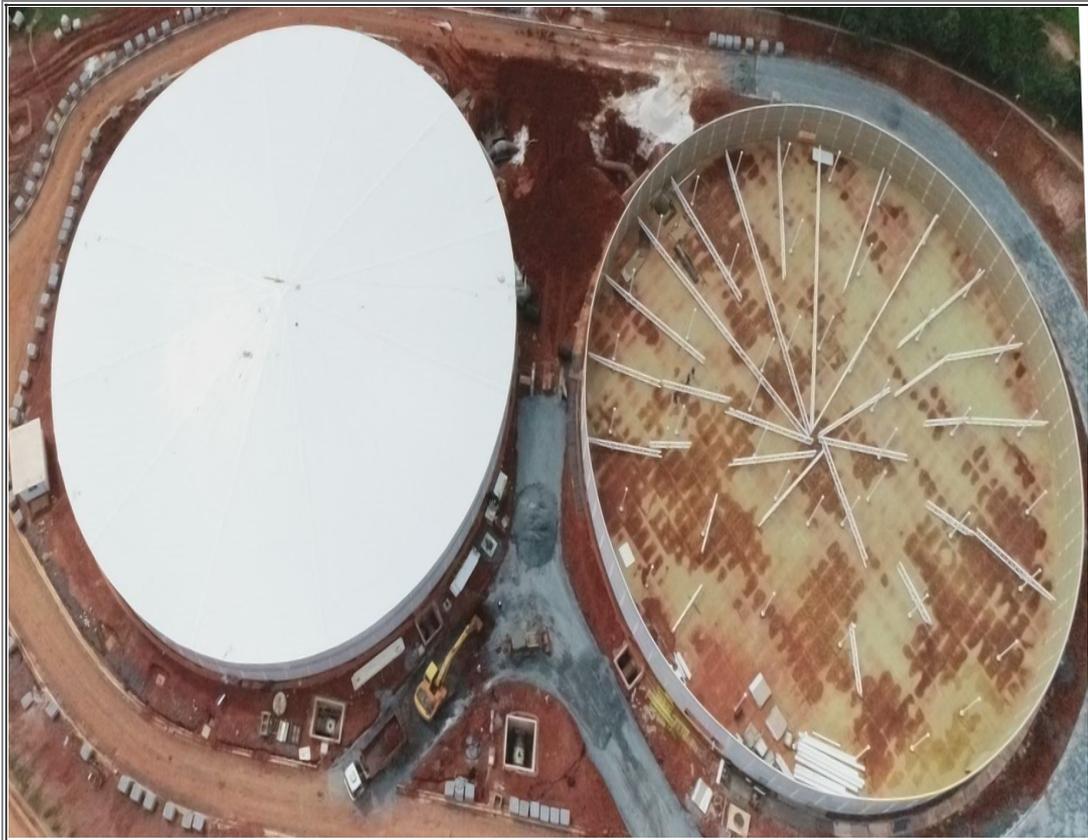
Ao final da obra será necessário a melhoria no acabamento das caixas. Apesar da pouca evolução da obra das caixas após a emissão do último relatório (33896626), a construção dos 2 Reservatórios Apoiados em aço (Foto 5) encontra-se em estágio avançado.

Foto 5: Reservatórios metálicos em construção na ETA Brasília
