**RELATÓRIO DE VISTORIA TÉCNICA ESCOLA RURAL**

**RVT/COFA/003/2019**

**AGÊNCIA REGULADORA DE ÁGUAS, ENERGIA E  
SANEAMENTO BÁSICO DO DISTRITO FEDERAL**

**Relatório de Vistoria Técnica Escola Rural – EC Pípiripau II**

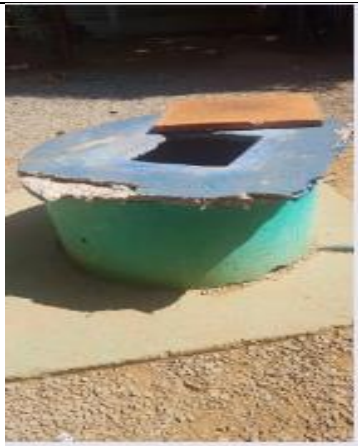
Os funcionários não souberam responder sobre a vazão do poço e nem sobre a sua implantação, pois quando chegaram o poço já existia. Eles calculam que o poço deve ter aproximadamente a idade da escola: 35 anos. Também relataram que a capacidade de armazenamento da caixa d'água é de cerca de 6.000 litros porque quando o caminhão-pipa vai abastecê-la (8.000 litros), sempre sobra água dentro do caminhão.

Para se descobrir a vazão do poço, foi realizado um simples teste de vazão (cronometrar o tempo de enchimento de um balde de 10 litros) e chegou-se a um número aproximado de 1,8

litros/segundo. Em posterior pesquisa ao banco de dados da Adasa, foi verificado que esse poço não possui outorga da Adasa.

**Foto 2** – Poço da escola

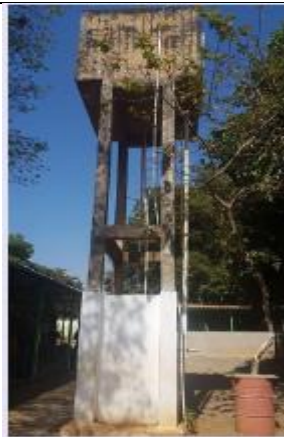
**Foto 3** – Reservatório da escola

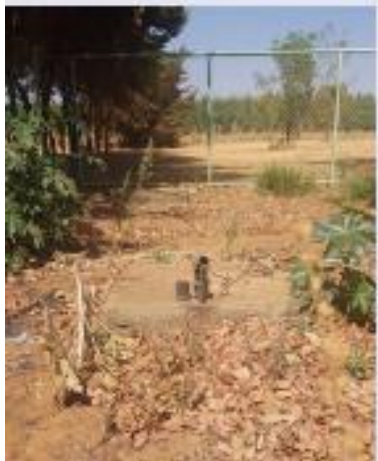
Segundo relatos dos funcionários, o esgotamento sanitário (objeto da reclamação) é realizado por meio de 4 fossas sépticas (Foto 5) que transbordam constantemente. A Secretaria de Educação contrata o caminhão-fossa para realizar a limpeza das fossas em média 1 vez ao mês, demonstrando que esta solução já não opera em condições satisfatórias de eficiência. Devido ao mau cheiro, o próprio funcionário improvisou suspiros em 2 das 4 fossas, de maneira paliativa (Foto 6). Mais vez, foi relatado que não há atuação nenhuma da Caesb. As fossas foram projetadas para atender em média 100 pessoas (número bem inferior ao de hoje).

**Foto 4** – Fossa séptica com suspiro improvisado

Considerando que as infraestruturas dos sistemas de abastecimento de água e de esgotamento sanitário do Centro Educacional Pípiripau II estão no limite de suas vidas úteis, agravado pelo fato de que o sistema de abastecimento de água atende também outros prédios públicos e privados na comunidade e, ainda, que existe estrutura adequada (caixa d'água) já instalada se deteriorando, conclui-se pela necessidade e urgência de reativação e manutenção das instalações dos referidos sistemas.

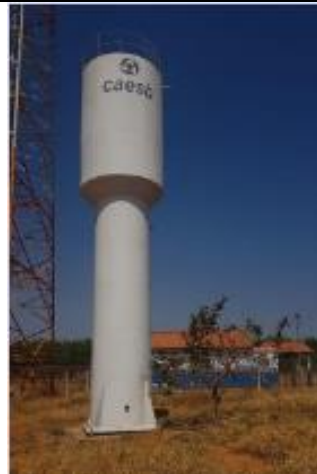
Além dos fatos levantados, observou-se que há uma caixa d'água da Caesb contígua a um poço obturado instalados, ao lado do Posto Policial, há aproximadamente uns 100 metros desta escola, os quais nunca entraram em operação (Fotos 7 e 8, respectivamente). Segundo informações dos funcionários, a Caesb informou que depois de tudo implantado não tinha recurso para fazer a distribuição desta água e que, desde então, as estruturas foram abandonadas. Segundo relatado pelos funcionários, tudo isso aconteceu entre 2011 e 2015 – governo do Agnelo. Além disso, foi a própria Caesb que obturou o poço. A capacidade de armazenamento desta caixa d'água visualmente é cerca de 3 vezes a capacidade do da escola.

**Foto 5** – Caixa d'água da Caesb ao lado do Posto Policial

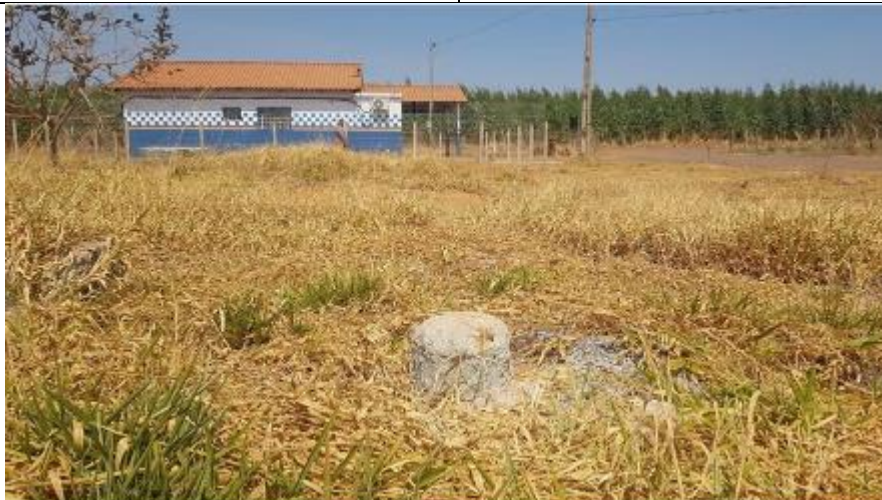
Em pesquisa ao banco de dados da outorga da Adasa foi constatado que o poço instalado e obturado pela Caesb não tinha a devida outorga.

**Foto 6** – Poço obturado pela Caesb
