**AGÊNCIA REGULADORA DE ÁGUAS, ENERGIA E
SANEAMENTO BÁSICO DO DISTRITO FEDERAL**

**Fiscalização de Acompanhamento referente às correções de não
conformidades encontradas no Sistema de Abastecimento de
Água de Brazlândia no ano de 2015**

Tipo	Vistoria de Retorno aos locais do Relatório de Fiscalização/COFA/005/2015
Localidade(s)	Brazlândia
Data da Inspeção de campo.	05/04/2016

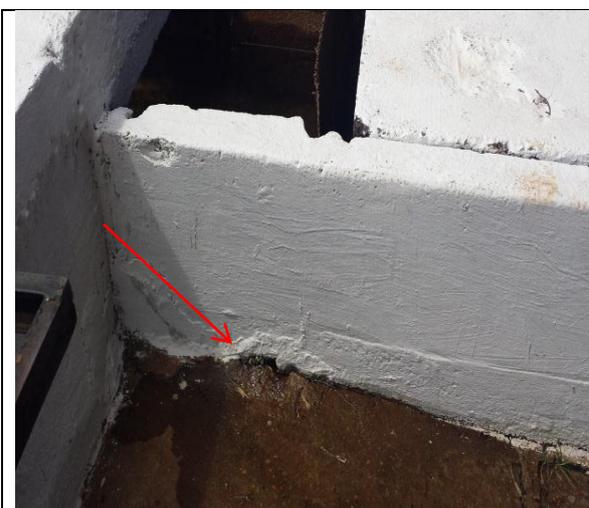
- CAP.CON.001 - Na caixa de entrada da captação e na estrutura da barragem da captação.
- EAB.BRC.001 – Vazamento em válvula na caixa de saída de rede.
- REL. IN8.001 – Vazamento na base do reservatório.

Foto 1 – vazamento na estrutura da barragem de nível (RF/COFA/005/2015)

Foram realizados os reparos dos vazamentos na estrutura da barragem relacionados no RVF/COFA/005/2015. Entretanto, surgiu outro vazamento na estrutura da barragem. O técnico que acompanhou o retorno informou que já há programação pela Caesb para que os novos reparos sejam feitos.

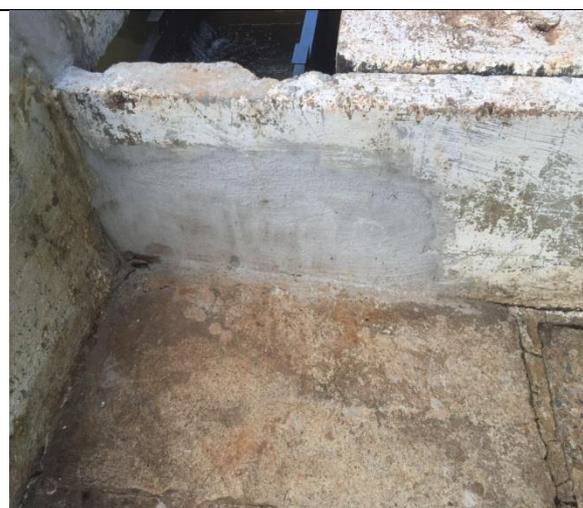
Foto 2 – Vazamento reparado na estrutura da barragem de nível.

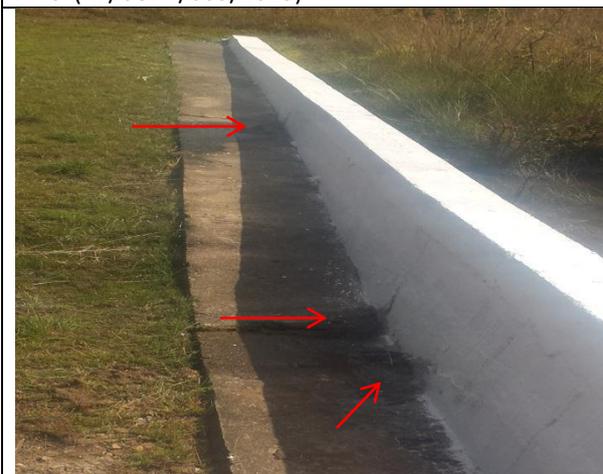
Foto 3 – Vazamento na estrutura da barragem da CAP.CON.001 (RF/COFA/005/2015)

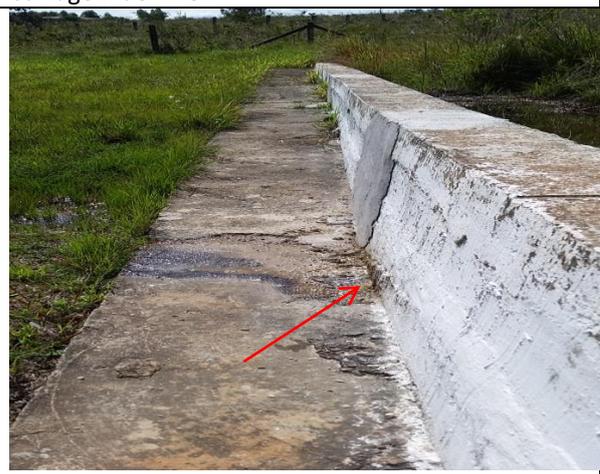
Foto 4 – Reparos de vazamentos realizados, porém apresenta novo vazamento.

A vistoria teve o objetivo de verificar as ações corretivas realizadas pela Caesb quanto aos apontamentos realizados no RF/COFA/005/2015. Conforme constatado na descrição dos fatos levantados, os reparos informados pela Concessionária foram realizados, sendo então considerados sanados, quanto ao novo vazamento na estrutura da barragem da CAP.CON.001, será objeto de acompanhamento e nova fiscalização de acordo com novo cronograma que deverá ser encaminhado pela Concessionária. De forma que o processo referente ao RF/COFA/005/2015 permanece aberto até a conclusão final do trabalho.

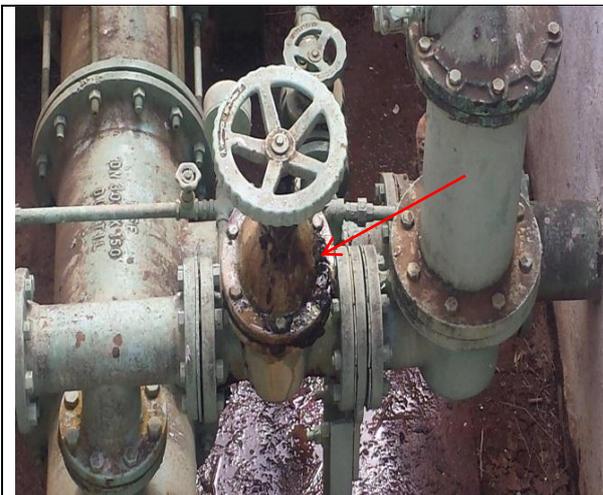
Foto 5 – vazamento em válvula da caixa de saída de rede. (RF/COFA/005/2015)

O vazamento na válvula da caixa de saída de rede foi reparado

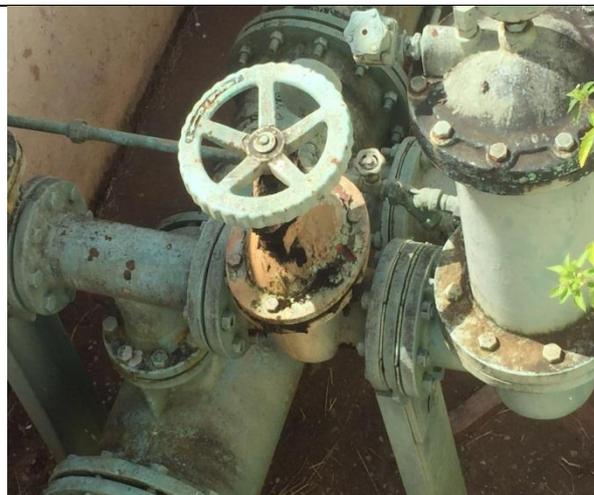
Foto 6 – vazamento reparado em válvula da caixa de saída de rede.

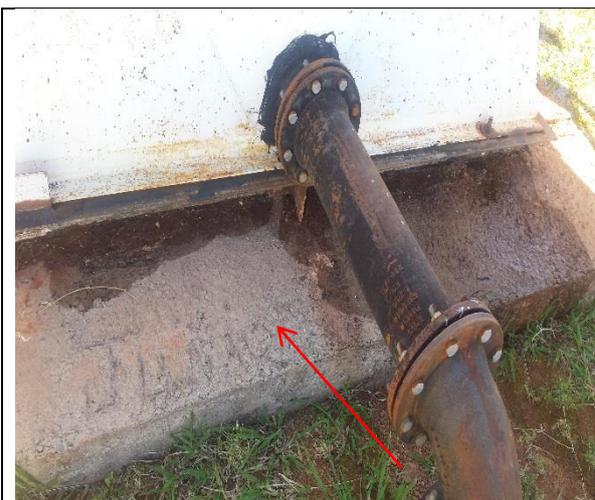
Foto 7 – Chão molhado indicando possível vazamento (RF/COFA/005/2015)

O Reservatório não apresenta mais indícios da existência de vazamentos, indicando que a Caesb sanou o vazamento.

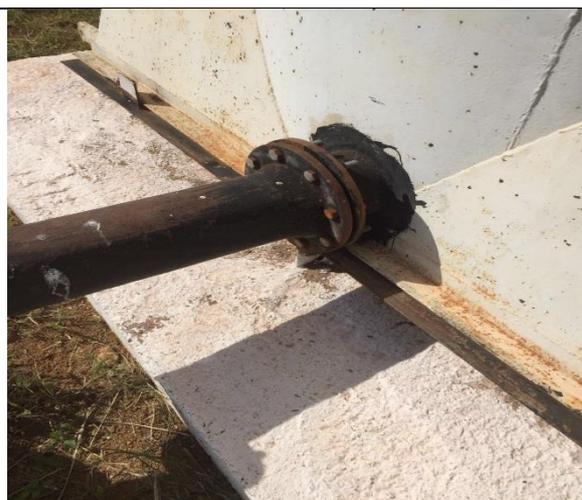
Foto 8 – Reservatório elevado sem sinais de vazamento.
