PGIRH DF

PLANO DE
GERENCIAMENTO INTEGRADO
DE RECURSOS HÍDRICOS
DO DISTRITO FEDERAL

SUBPRODUTO 1.B

CARACTERIZAÇÃO E DIAGNÓSTICO

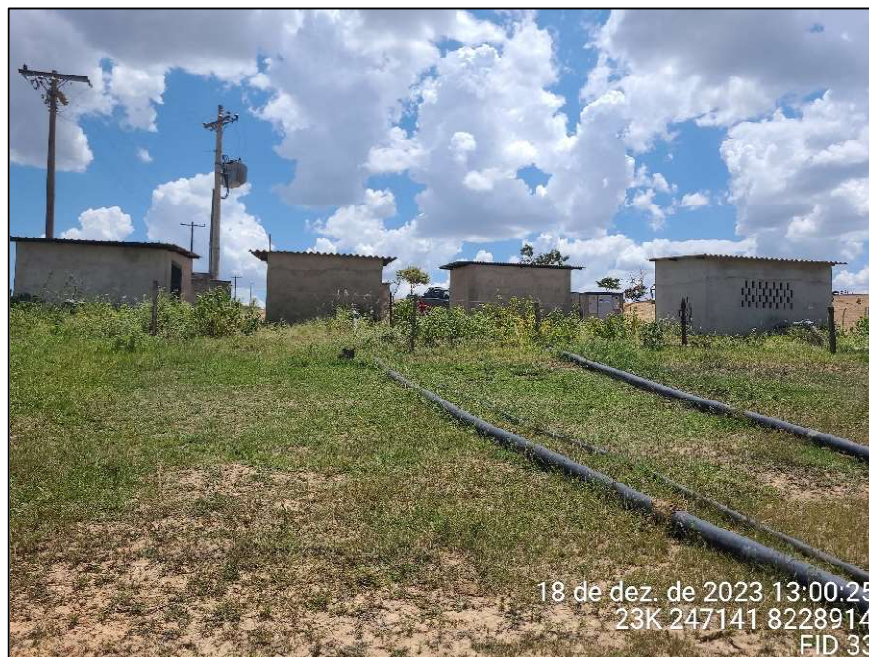
Figura 3.4 – Casas de máquinas das quatro captações do FID 33. Fonte: Acervo próprio.

- FID 21 e 107: Captações pertencentes a Lauro Thomas, em um primeiro contato informou impossibilidade de medição em decorrência de falta de energia provocada por queda de uma árvore sobre a fiação. A visita foi realizada com acompanhamento da equipe da Adasa. No local foi averiguado e percebeu-se que de fato não havia energia, entretanto ao contrário do que havia sido informado, não havia problemas de fornecimento e sim o proprietário deliberadamente desconectou as bombas da rede para evitar a cobrança das taxas de uso. Situação confirmada pelo gerente da propriedade que informou que as bombas se encontram nessa situação desde o início do ano;
- FID 33: Conforme informado pela Adasa se tratava de uma captação

pertencente a Associação dos Irrigantes do Núcleo Rural Jardim, entretanto no local havia quatro captações distintas, ambas com outorgas individuais nos nomes de Leandro Luiz Maldaner, Vilson João Perius, Emílio Antônio Maldaner e Aníbal Amâncio Ribeiro;

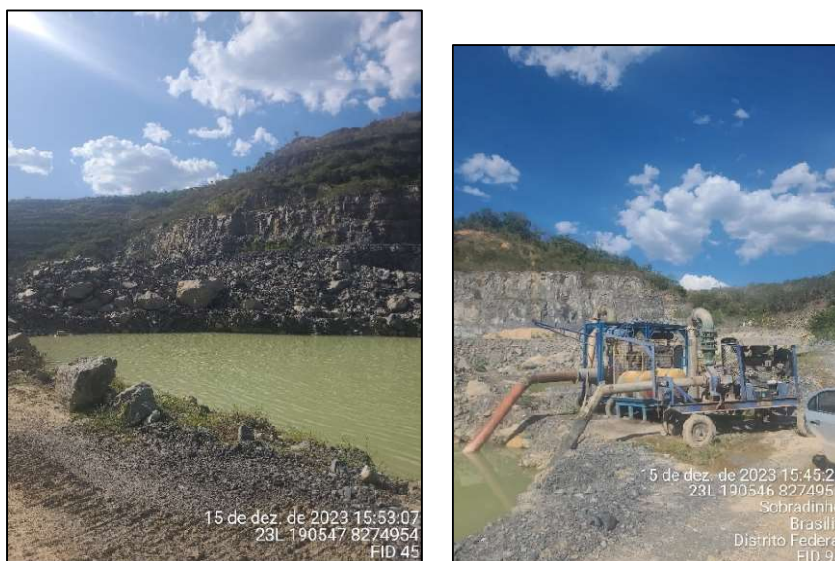
Figura 3.5 – Bacia de acúmulo de água pluvial proveniente das cavas. Fonte: Acervo próprio.

- FID 35: Captação foi aferida em campo, entretanto não há conhecimento a quem pertence a outorga, os funcionários apresentaram desconhecimento quanto ao nome de Altair Afonso de Melo e informaram que o proprietário se chama Gildeone, porém não souberam informar o sobrenome e CPF;
- FID 45: Captação pertencente a Votorantim Cimentos. No local há captação de água, porém é realizada apenas a captação do escoamento de água da chuva proveniente das cavas em um reservatório de acúmulo. O volume captado é utilizado para molhar os acessos com caminhão pipa e todo excedente é enviado para uma lagoa de estabilização;

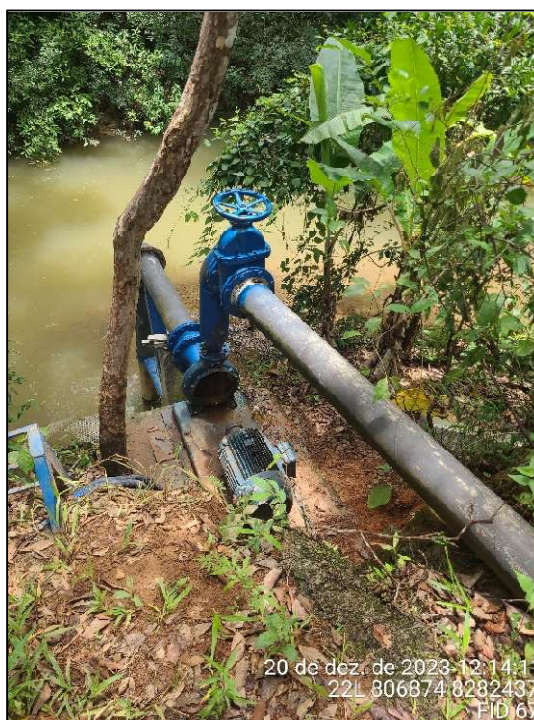
Figura 3.6 - Conjunto motor-bomba desmontando para manutenção. Fonte: Acervo próprio.

- FID 67: Captação pertencente a Diego Barbosa Campos. Possui captação, porém o conjunto motor-bomba encontrava-se desmontado para manutenção;
