Informação Técnica n.º 5/2020 - ADASA/SAE/COFA

Carta 40, Atas da 23ª, 24ª e 25ª Reunião do Consórcio Corumbá e Relatório Saneago.

1.1. Esta Informação Técnica tem o objetivo de comunicar de forma sintética o andamento das obras do sistema Corumbá IV a partir de documentos enviados em 29 de maio de 2020.

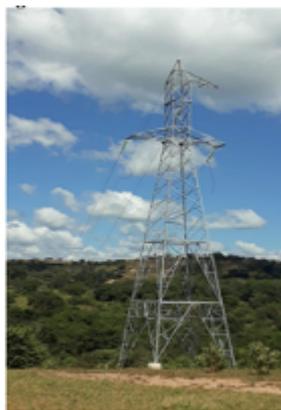
2.1.1. Deverão ser instaladas 97 torres para a linha de transmissão de 138 kV, sendo que 78 estão com fundações concretadas (73 montadas/pré-montadas) e, até a data em que a informação foi registrada (14 de outubro de 2019 - Ata da 25ª Reunião do Consórcio Corumbá) duas torres ainda

estavam com execução impedida em virtude de pendência de liberação fundiária na área onde serão instaladas.

Torre de transmissão

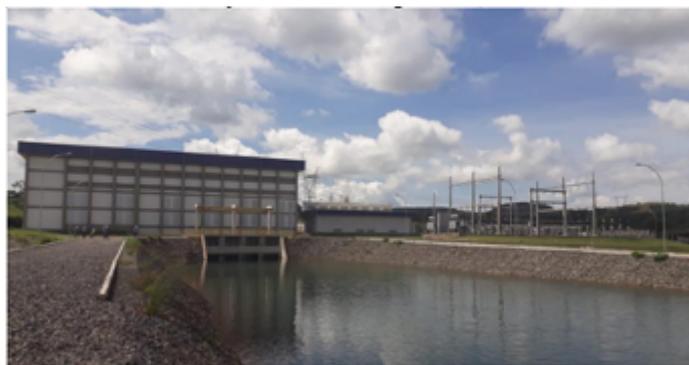
2.2.1. A edificação da Estação Elevatória de Água Bruta encontra-se concluída.

2.2.2. A montagem das peças mecânicas na Sala de Bombas encontra-se em fase final com a realização de aperto de parafusos e verificações dos níveis do barrilete. No tocante à montagem elétrica foi feito o lançamento dos cabos de força dos conjuntos motor-bomba e está em execução o lançamento dos demais cabos de alimentação dos equipamentos hidráulicos. A pintura das tubulações e limpeza do poço de sucção está em andamento.

Captação e Elevatória de Água Bruta
