Relatório de Fiscalização - ADASA/SAE/COFA

### RELATÓRIO DE VISTORIA E FISCALIZAÇÃO

# Fiscalização Direta - Aplicação de penalidade a usuário

Trata-se do imóvel situado à SRNA, Quadra 02, Conj K, Lote 01 - Apartamento de 1º andar, localizado no prédio comercial onde fica a Drogaria DrogaShop.

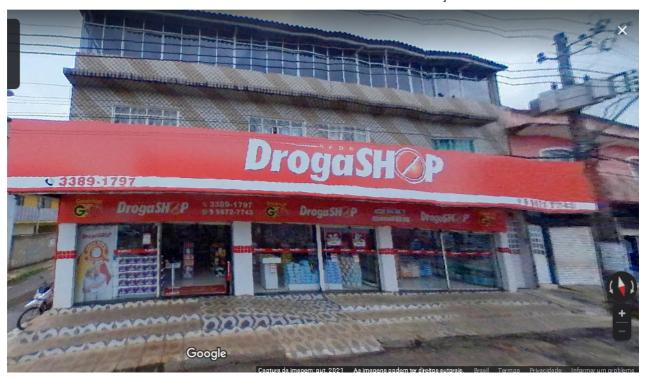
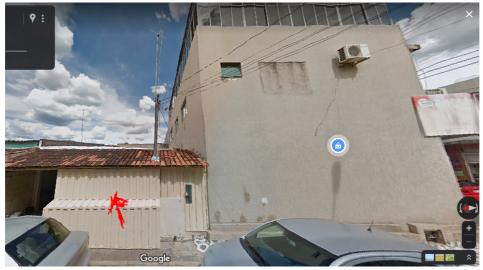
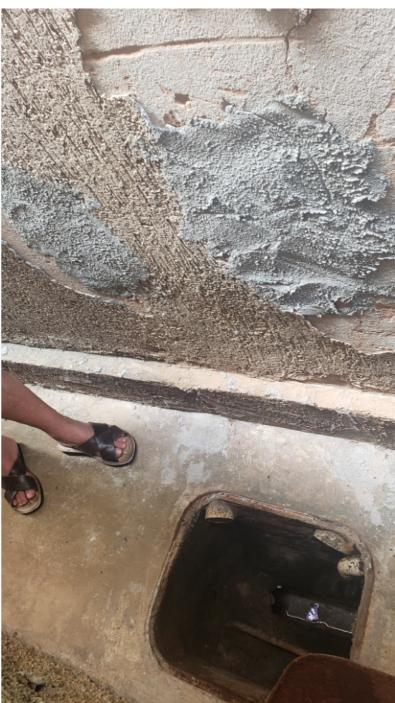
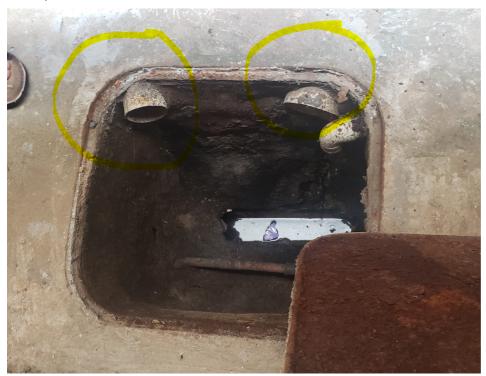
Durante a visita, foi possível verificar que na averiguação do objeto da infração, onde o imóvel possuía uma ligação direta de dois canos que desciam da parede do primeiro andar, nos fundos do prédio, para uma caixa de esgotos no lote vizinho, na casa de fundos.

Durante conversa com o esposo da recorrente, o mesmo informou que existia mesmo a ligação do apartamento do primeiro andar para a rede de esgoto da casa vizinha, que recebia o despejo de água proveniente do apartamento em questão.

De acordo com as informações apuradas no local e as evidências verificadas no processo , foi constatado o derramamento de resíduos dentro de caixa de esgoto do lote vizinho, de forma irregular. Desse modo, ficou evidenciado o cometimento da infração, que devido à gravidade do fato, não foi concedido prazo para correção pela equipe da Caesb. A autuação com aplicação da multa se deu de forma imediata.
