RELATÓRIO DE VISTORIA E FISCALIZAÇÃO

RVF 2023 - COFA

Superintendência de Abastecimento de Água e Esgoto - SAE

Tipo	Vistoria da captação do Sistema Torto/Santa Maria.
Localidade (s)	Granja do Torto - DF
Data da ação fiscalizatória	09 de fevereiro de 2023

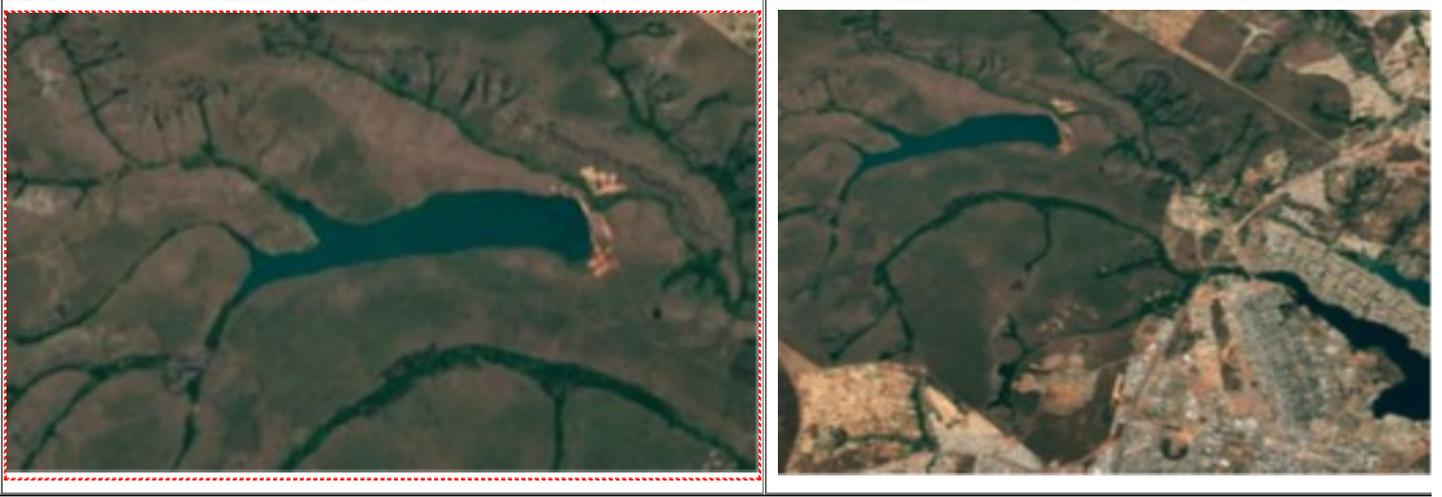
Foto 1 - Barragem de Santa Maria localizada no Parque Nacional de Brasília

Foto 2 - Barragem de Santa Maria nas proximidades da Granja do Torto

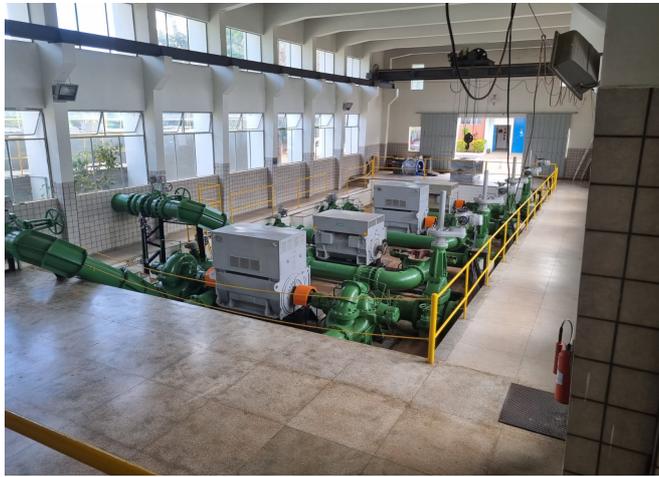
Foi verificado durante a visita que a Elevatória do Torto opera com 4 bombas e Elevatória Santa Maria com 3 (Fotos 3, 4 e 5). No momento da visita, em virtude da demanda do sistema estava sendo captada água apenas dos ribeirões Santa Maria e Bananal, totalizando uma vazão de 2.300 l/s.

Foto 3 - Quatro motores de bombeamento de água da elevatória do Torto

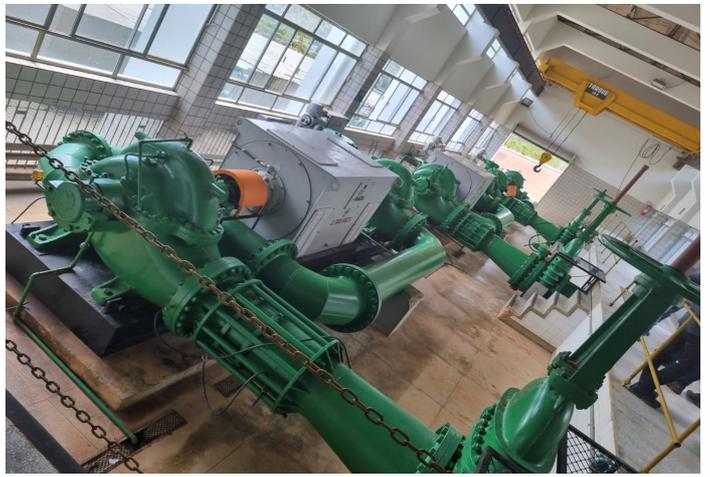
Foto 4 - Três motores de bombeamento de água da elevatória de Santa Maria

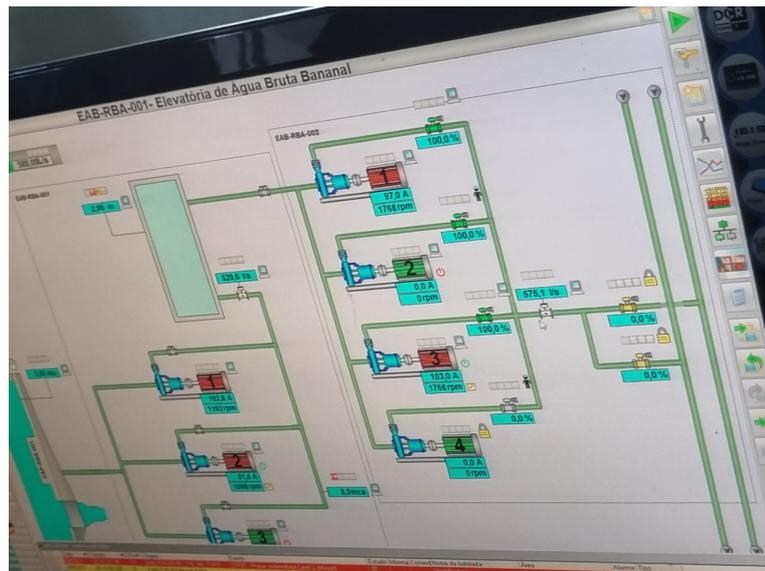
Foto 5 - Tela do supervisório da sala de controle de operação das Elevatórias de Santa Maria e do Torto

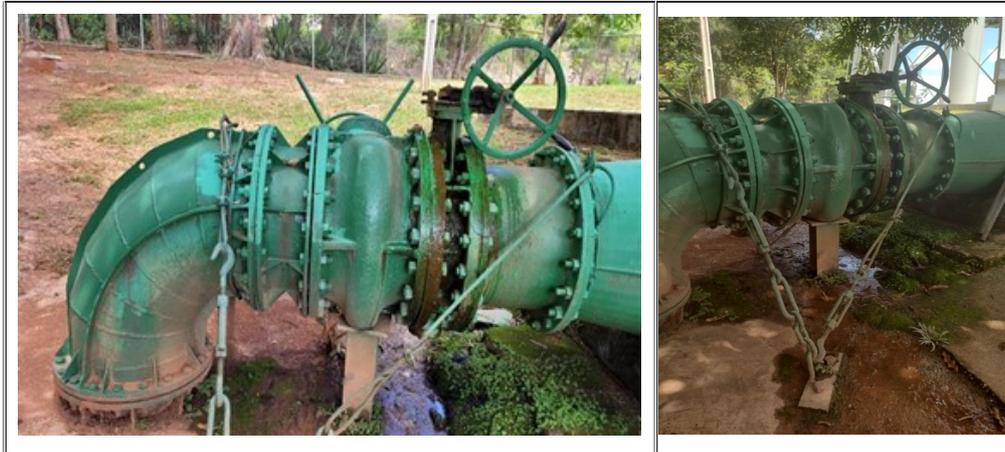
Verificou-se também durante a visita que em uma das tubulações da estação elevatória havia uma válvula com vazamento (Fotos 6 e 7). De acordo com a equipe da Caesb que acompanhou a visita, o problema se deu em virtude de desgaste natural por tempo de uso da válvula, e será substituída por uma nova que já se encontra à disposição (Foto 8).

Foto 6 - Vazamento na válvula

Foto 7 - Vazamento na válvula II

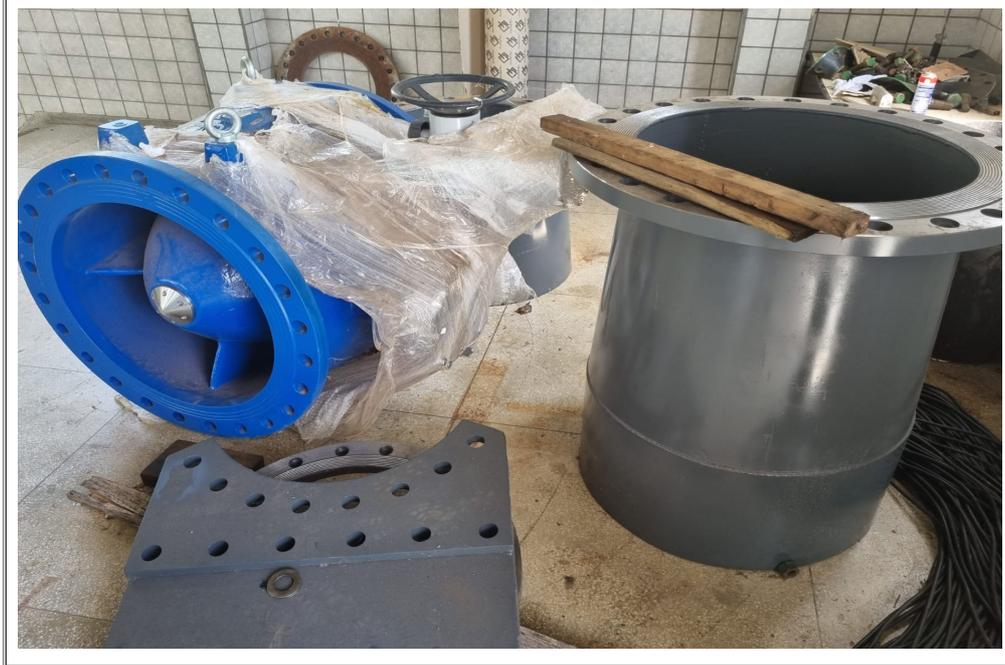
Foto 8 - Peças novas para a substituição

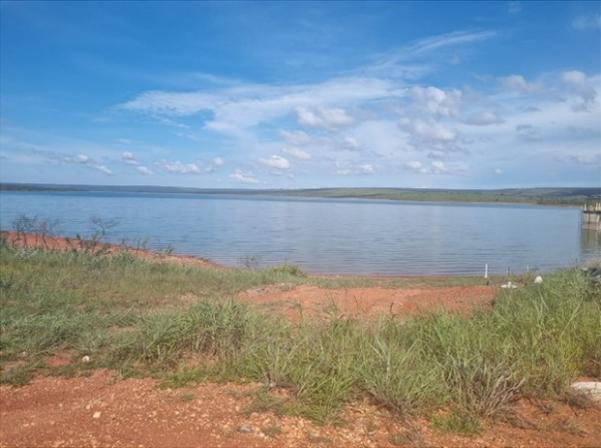
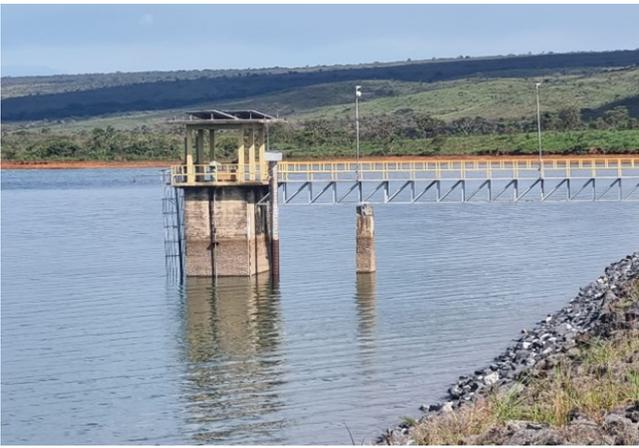
A Barragem Santa Maria está passando por uma reforma de grande porte. Na sua disposição, é abrangida por reservatório, barragem de terra, tomada d'água e vertedouro com canal de descarga e bacia de dissipação (**Fotos 9 a 12**), e no decorrer dos anos tais estruturas requerem a manutenção periódica e preventiva. Em 2011 a empresa de engenharia EPT – Engenharia e Pesquisas Tecnológicas S.A, conforme o seu projeto executivo, diagnosticou que as estruturas de concreto constituintes da barragem apresentaram manifestações patológicas necessitando de reparos. Com isso, foi elaborado um escopo de reforma para a Barragem de Santa Maria, objetivando as correções e melhorias dos serviços especificados na **Tabela 1** abaixo, que está sendo executada pela empresa contratada após o processo licitatório.

Foto 9 - Reservatório de Santa Maria	Foto 10 - Tomada d'água

Qtd.	Serviços	Correções e Melhorias
1	Estradas de Acesso	- Recuperação da estrada.
2	Tomada d'água	- Instalação de porta com grades.
3	Galeria do Conduto Adutor	- Implantação de grades horizontais com porta de acesso e sistema de iluminação. - Correção de infiltração.
4	Conduto Adutor	- Construção de uma caixa escavada em solo.
5	Vertedouro	- Limpeza de todas as superfícies de concreto. - Recuperação do perfil tipo Creager (ogiva). - Recuperação das juntas de dilatação da parede. - Recuperação das juntas de dilatação do canal de descarga. - Recomposição do enrocamento de jusante da bacia de dissipação. - Investigação geofísica, por Georadar, da laje do Vertedouro.
6	Barragem de Terra da Margem Esquerda	- Recomposição manual do rip rap. - Construção de escada de acesso aos instrumentos de monitoramento. - Remoção de toda a vegetação local no talude de jusante e plantio de grama batatais.
7	Laje do vertedouro	- Recuperação estrutural da laje.

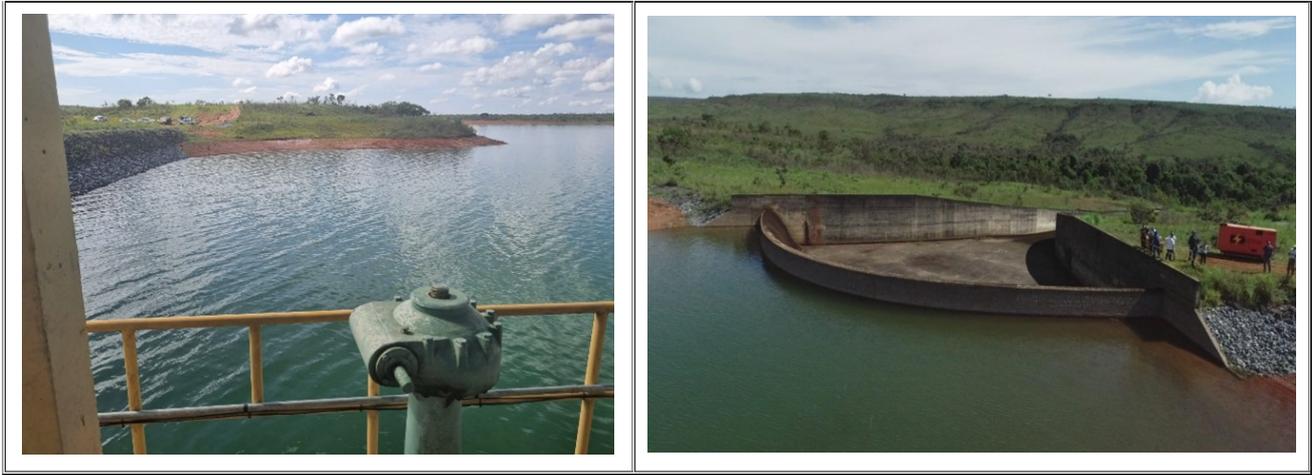
Foto 11 - Barragem de terra e pedras	Foto 12 - Vertedouro da barragem de Santa Maria
