**GOVERNO DO DISTRITO FEDERAL**  
AGÊNCIA REGULADORA DE ÁGUAS, ENERGIA E SANEAMENTO  
BÁSICO DO DISTRITO FEDERAL  
Coordenação de Fiscalização da Superintendência de Abastecimento  
de Água e Esgoto

## 3. OBJETIVO

Este relatório de fiscalização indireta visa analisar as informações enviadas pela Caesb por meio da Carta 65 ([94940137](#)) referentes às obras e à operação do subsistema Gama.

### 5.2. Captação Ponte de Terra 02

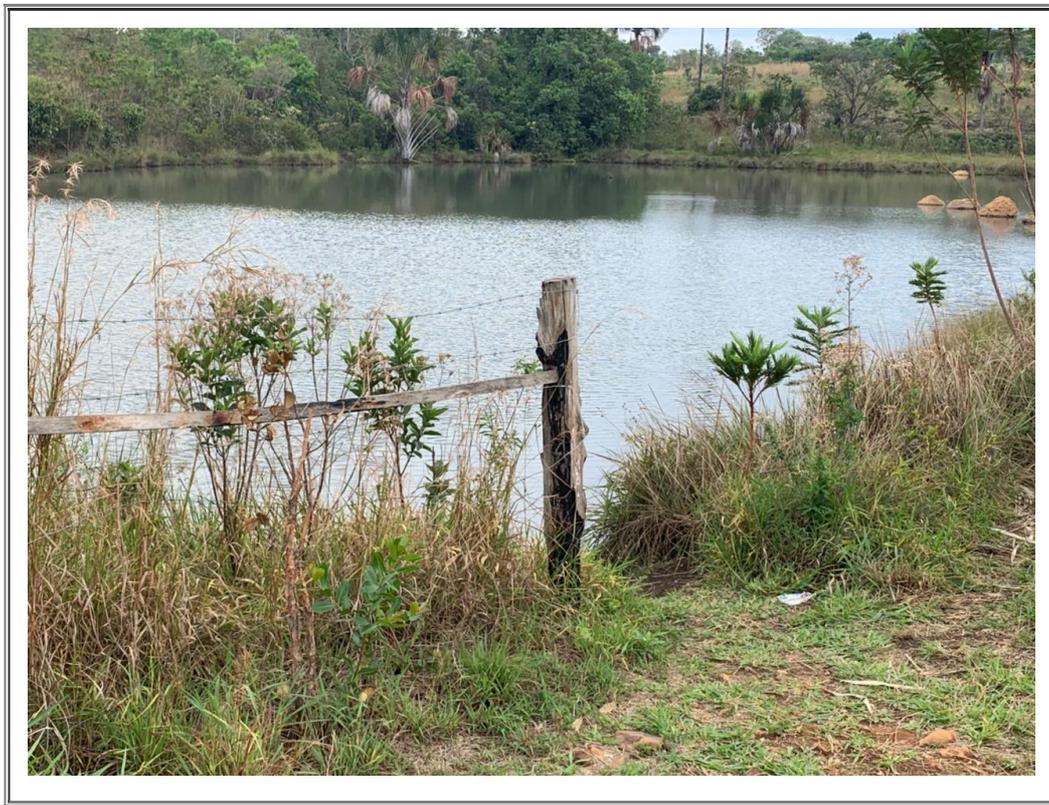
Figura 1 - Captação Ponte de Terra 02

5.2.1. De acordo com o que foi reportado na Carta 65 ([94940137](#)), não houve avanço das obras na unidade, sendo que está previsto como a próxima etapa a ser executada o ajuste da cota de tomada d'água para melhoria do desempenho e ponto de operação do sistema de bombeamento.

**C2** - No último ano não houve avanço das expansões e melhorias nas captações Ponte Terra 02 e Crispim 02.

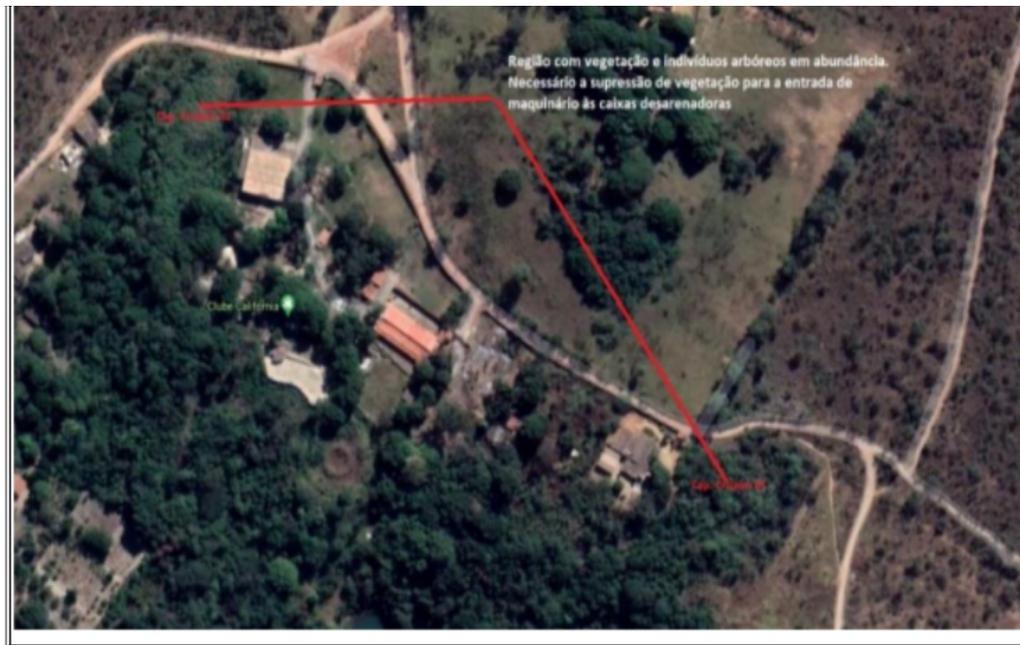
Figura 2 - Localização das Captações Crispim 1 e Crispim 2

5.3.1. O projeto apresentado pela Caesb no Relatório Captações Subsistema Gama (19/05/2021) [\(63020907\)](#) previa as seguintes ações para melhoria nas Captações Crispim 1 e Crispim 2: i) Introdução de válvula de controle na entrada do desarenador; ii) Elevação da cota do respaldo do desarenador; iii) Ampliação da capacidade de saída do extravasor e sistema de limpeza do desarenador; iv) Tubulação de by-pass.

5.3.2. Conforme consta na Carta 65 [\(94940137\)](#), será necessária autorização de supressão vegetal no local das captações de forma a promover a mobilização de maquinário dentro das unidades, sendo que encontra-se em trâmite a obtenção de tal autorização.

**C3** - A Caesb realizará as ações de melhorias nas captações Ponte Terra 2 e Crispim 2 com recursos próprios.
