RELATÓRIO DE FISCALIZAÇÃO

RF/COFA/013/2016

**Assunto: Fiscalização ETE Brasília Sul referente ao aparecimento
de algas no Lago Paranoá**

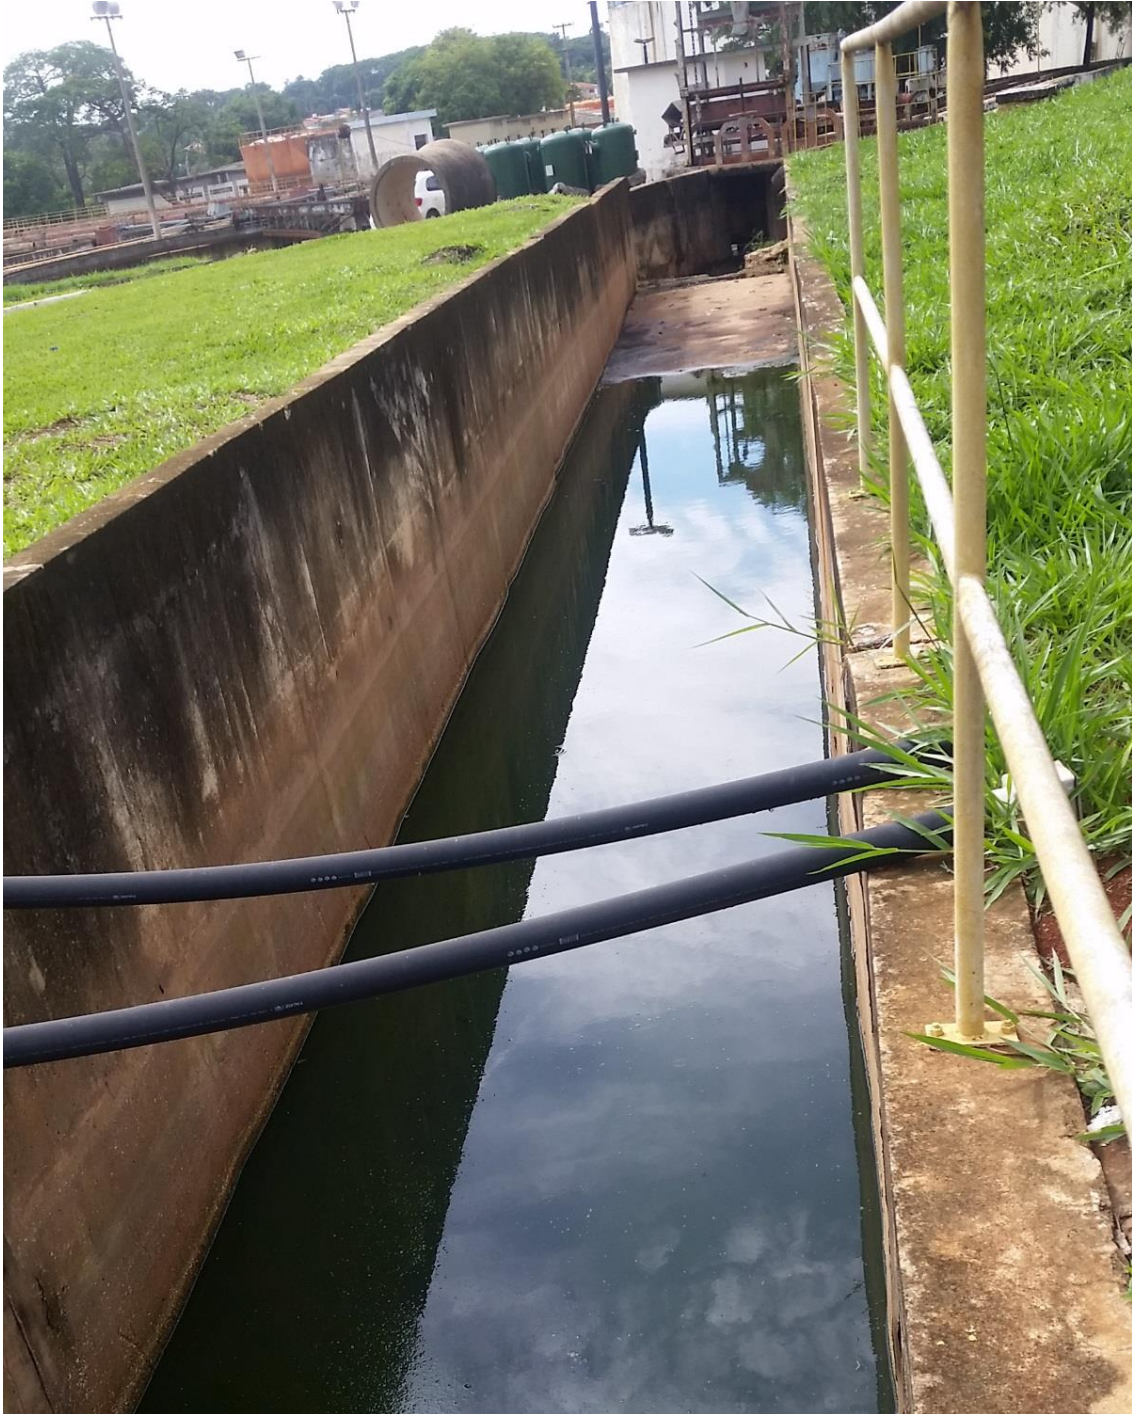
Foto 1 – Linha de by-pass

Foi no entanto encontrado sinal de que havia ocorrido by-pass de esgoto na estação (Foto 1), fato confirmado, já que esse extravasamento foi relatado no livro de ocorrências (Foto 2). O by-pass, conforme descrito no livro, ocorreu entre 19h30min e 21h e o motivo declarado foi a intensidade da chuva.

R1 – Utilizar a estrutura da ETE antiga para fazer a equalização em caso de vazões excessivas para que seja remota a necessidade de fazer o by-pass direto para o lago Paranoá.

R2 – Procurar alguma alternativa que permita fazer a medição do volume de esgoto by-passado, bem como fazer análises da qualidade do esgoto extravasado direto para o lago Paranoá.

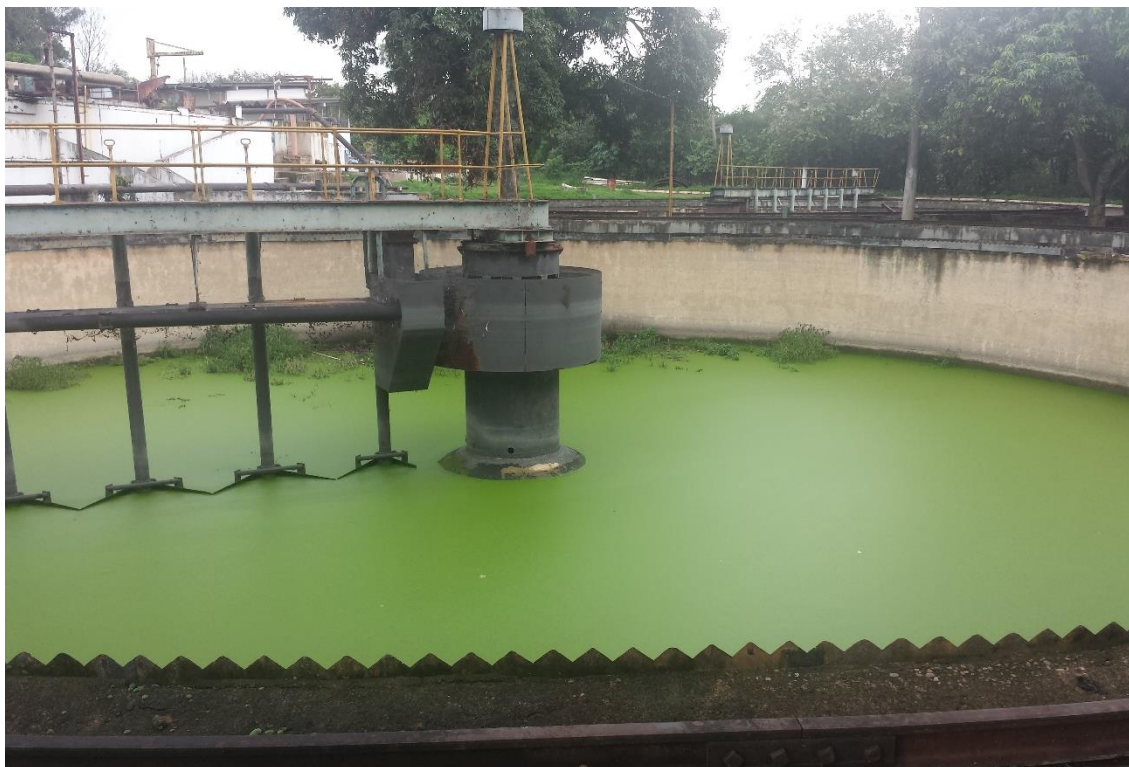
Foto 4 – Tanque ETE Antiga (Desativada)

Na ETE antiga, foi observado que os tanques não estão vedados, alguns estão cheios de vegetação e outros tem uma espécie de lodo verde, porém sem indícios de que o líquido desses tanques possa ter chegado ao lago, nem pelas tubulações antigas e nem por extravasamento por cima já que o local se encontrava limpo e o lançamento da estação desativada estava seco e sem sinais de uso.

D1 – A CAESB deve providenciar a limpeza dos tanques da ETE antiga, retirando a vegetação e o lodo. – prazo 120 dias.

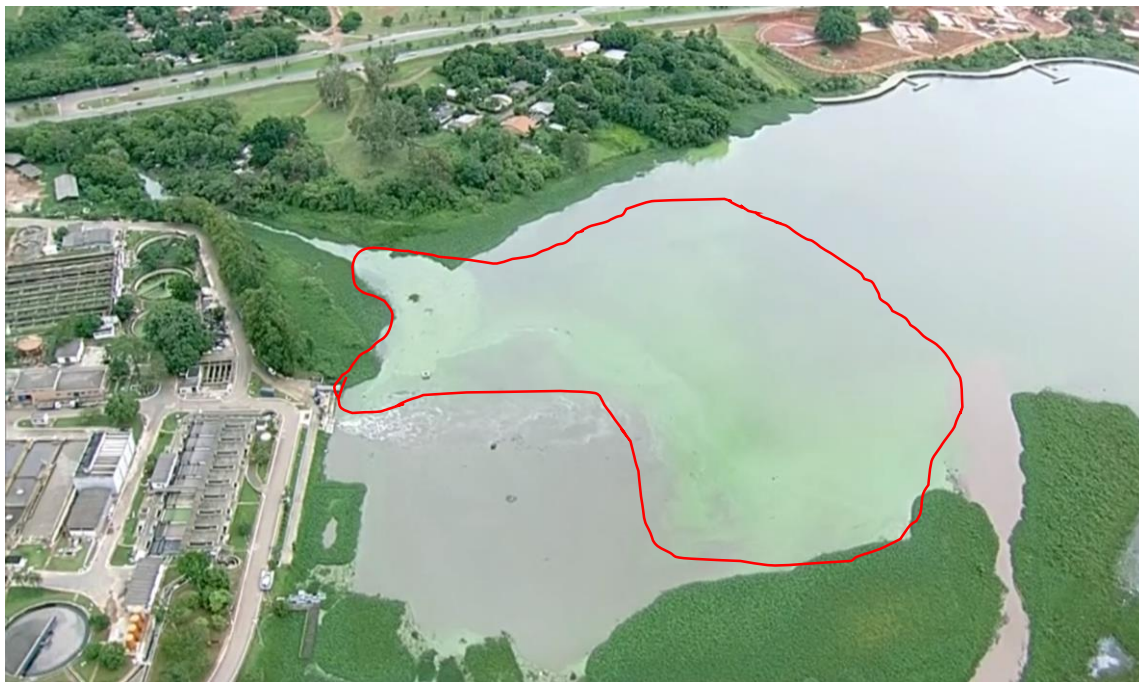
Foto 7 – Foto da aérea da mancha

O lançamento final da ETE não apresenta coloração esverdeada ou qualquer outro indício de irregularidade. Nas fotos veiculadas pela imprensa pode-se notar que a mancha verde parece estar sendo empurrada pelo lançamento final da estação de tratamento como pode ser visto nas fotos 7 e 8.

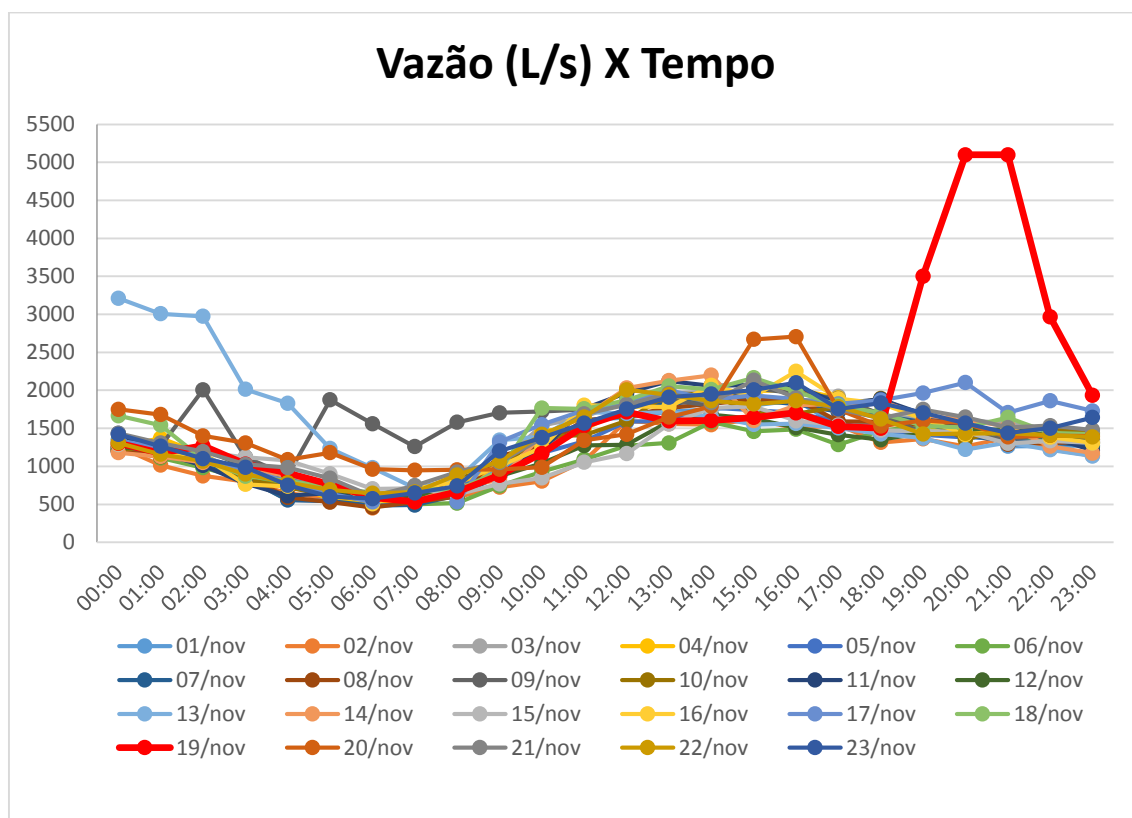
A ETE Sul chegou a registrar uma vazão de 5100 L/s entre 19h e 21h30min, pode-se ver no gráfico abaixo que essa vazão foi muito maior que as vazões rotineiramente tratadas pela ETE, sendo possível inferir que o esgoto extravasado para o lago nesse intervalo de tempo foi bastante diluído.

O gráfico de vazão da ETE Sul no mês de novembro ainda indica que provavelmente não houve outro incidente de extravasamento como o ocorrido no dia 19/11.

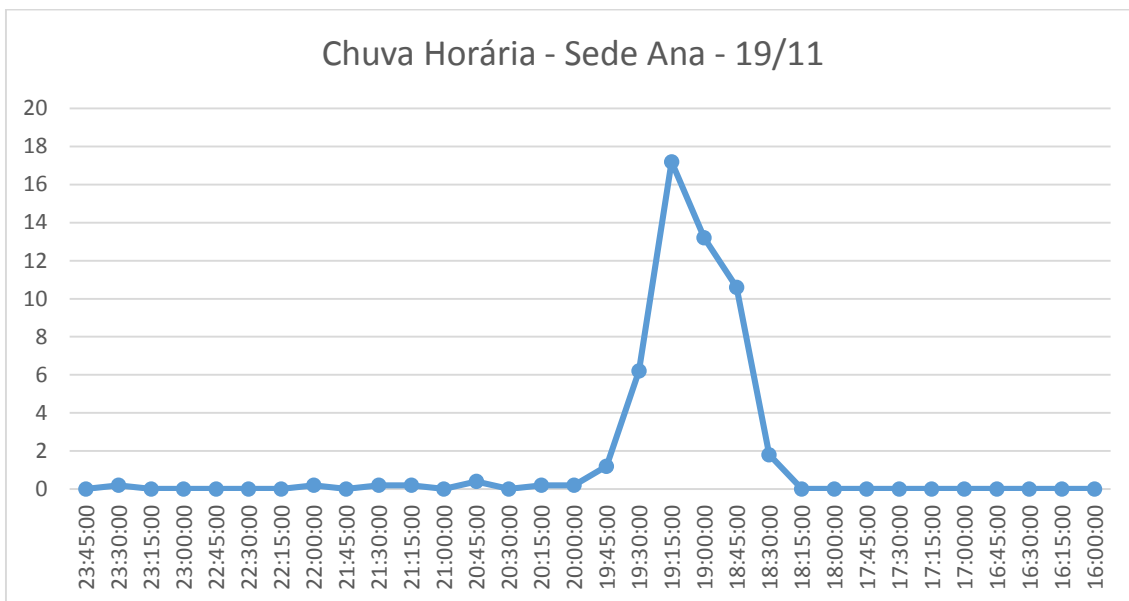
A estação pluviométrica instalada na Sede da ANA (Agência Nacional de Águas), que fica no Setor Policial, indica o acontecimento de uma forte chuva entre 18h30min e 19h:45min, assim como a estação pluviométrica instalada na EPIA Sul, próxima à Candangolândia, também mostra um alto índice pluviométrico no dia 19/11 entre 18h15min e 19h30min.

Os gráficos acima corroboram os relatos sobre o aporte de uma vazão muito grande de águas pluviais na ETE Sul no dia 19/11.
