Superintendência de Abastecimento de Água e Esgoto - SAE

Relatório de Monitoramento Regular da implementação do reúso e aproveitamento de água não potável no Distrito Federal

Visitas Técnicas

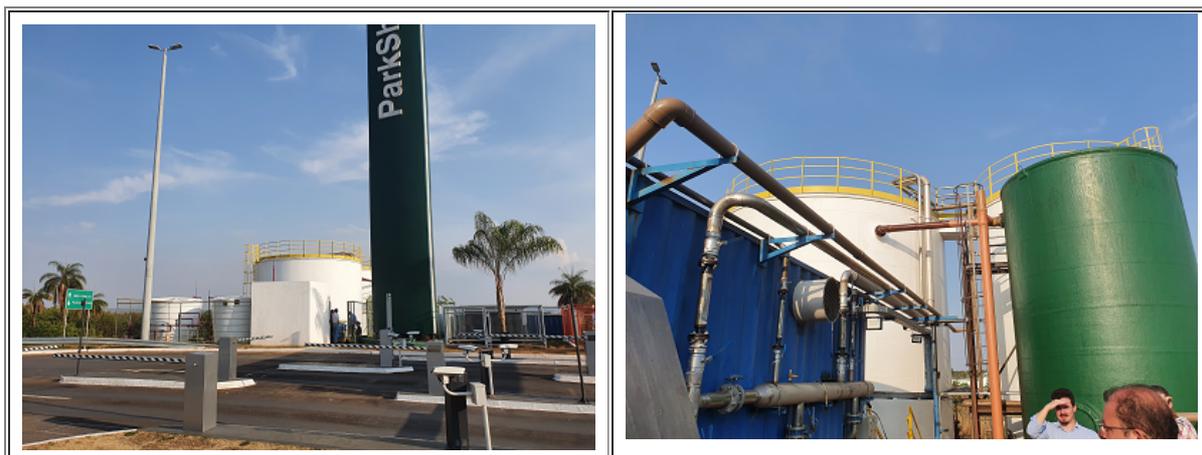
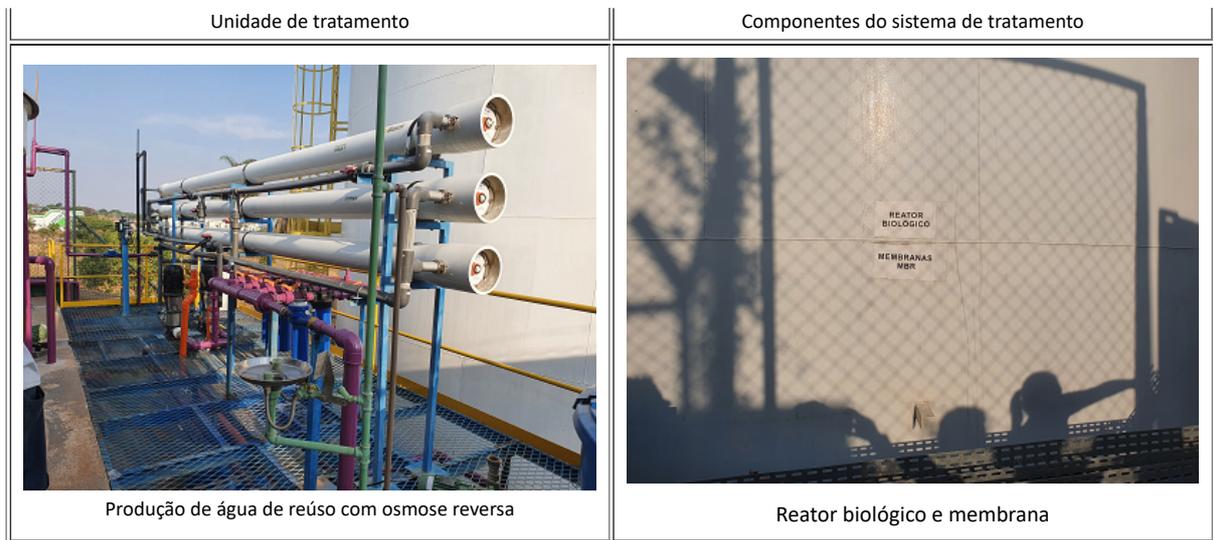
f) Fotos

- Fonte Alternativa: água residuária;
- Finalidade (Usos): resfriamento do sistema de ar condicionado;
- Tecnologia de Tratamento: membranas MDR e osmose reversa, físico-químico e biológico;
- Empresa responsável: General Waters;
- Data da implantação: 2020

O aparato conta com tratamento avançado para receber a totalidade do esgoto gerado pelo empreendimento, cerca de 8.000 m³/mês.

Os outros 20% a 25% do efluente tratado são encaminhados para sistemas de resfriamento de equipamentos do shopping, após passarem por osmose reversa. Existem planos de que o sistema amplie o volume destinado à finalidades de reúso.

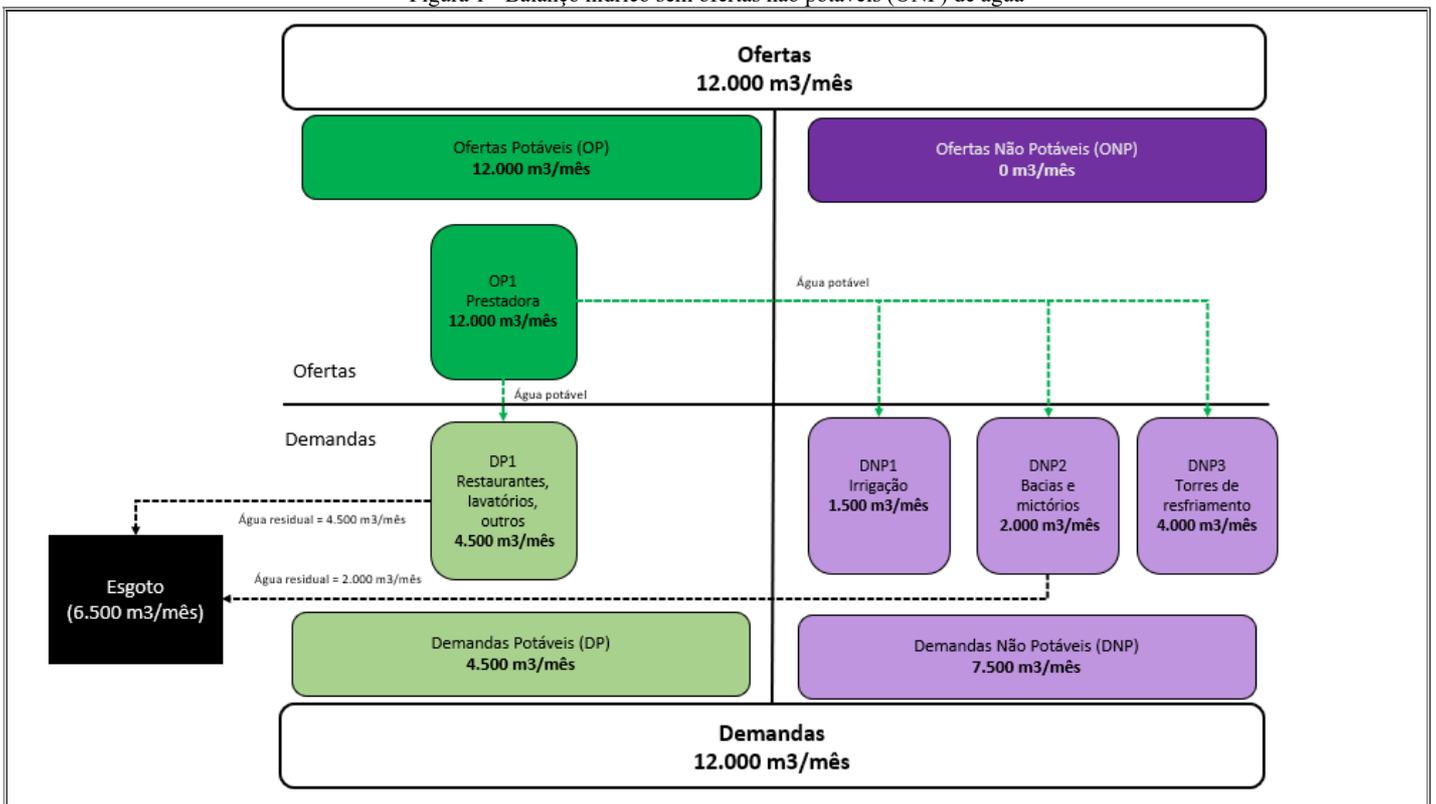
Figura 1 - Balanço hídrico sem ofertas não potáveis (ONP) de água

A Figura 1 apresenta a configuração do balanço hídrico do ParkShopping sem oferta de água não potável (ONP). Dessa forma a edificação possui **4.500 m³/mês** de demanda potável (DP). Já a demanda não potável (DNP) corresponde a um total de **7.500 m³/mês**, totalizando uma demanda de **12.000 m³/mês**. Desse total, apenas **6.500 m³/mês** são direcionados ao esgoto, referentes aos usos DP1 e DNP2.

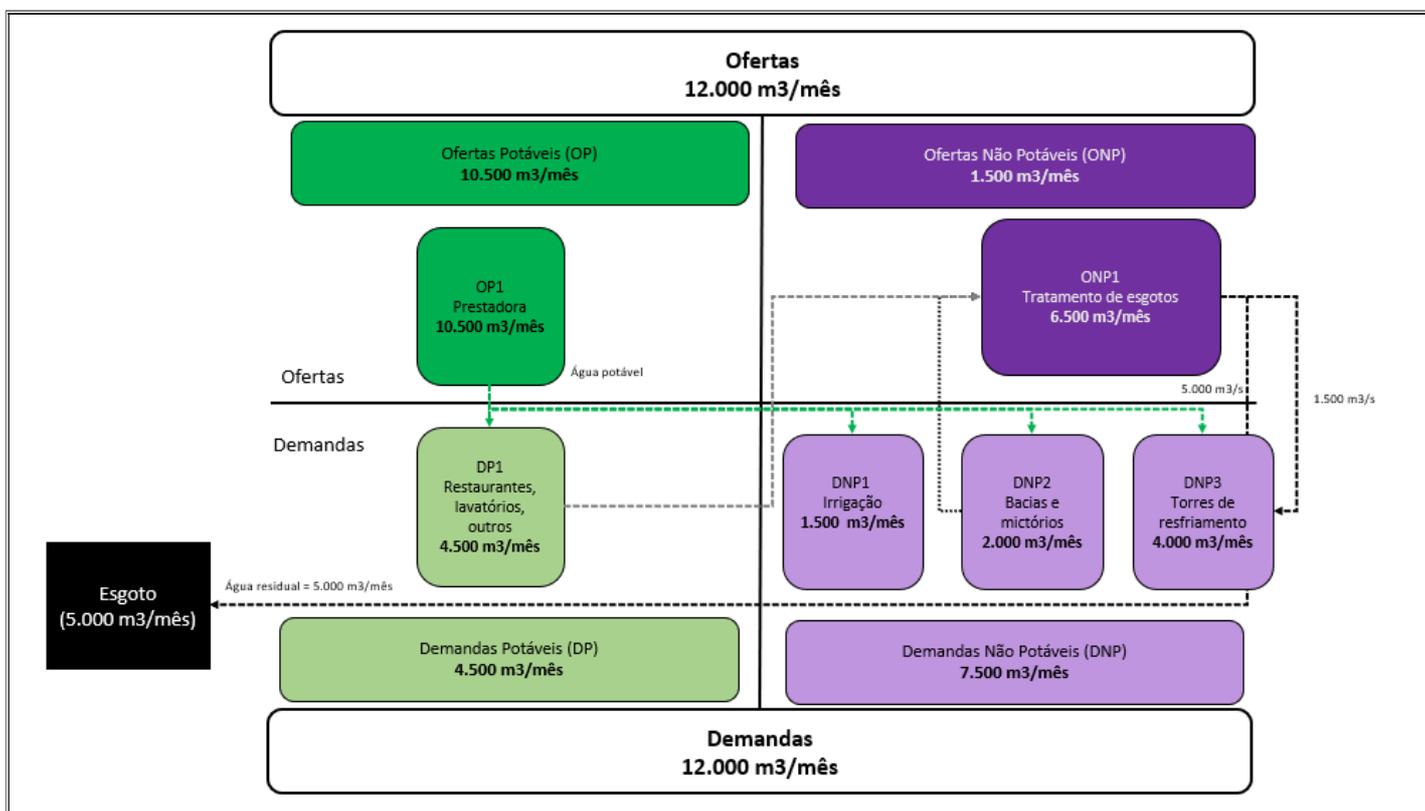
Figura 2 - Balanço hídrico com oferta não potável (ONP) de água

Com a implementação do sistema de tratamento de esgoto do ParkShopping, além de reduzir a tarifa de esgoto, também utiliza parte da água tratada (**1.500m³/mês**) como oferta não potável (ONP) de água, como mostra a Figura 2 abaixo. Essa oferta de água não potável (ONP) é utilizada nas torres de resfriamento (DNP3), reduzindo proporcionalmente a utilização da oferta potável e, conseqüentemente, o volume gerado de esgoto que passa a ser de **5.000 m³/mês**.

Dessa forma oferta de água da concessionária reduziu de **12.000 m³/mês** para **10.500 m³/mês** representando uma economia de **1.500 m³/mês**.

Visando estimar a economia gerada pelo sistema apenas em relação ao reúso, foi realizada comparação entre um ciclo de 12 meses antes e após a instalação dos equipamentos (Tabela 1).

Foi identificada uma economia mensal média de **2.562 m³** no consumo de água. No que tange ao faturamento mensal, as médias dos períodos indicaram uma redução bruta de **R\$ 19.151,24**. Para se obter a economia líquida gerada pelo sistema, seria necessário contrapor esses valores aos custos do equipamento e de sua operação. Tais dados são protegidos por sigilo contratual e não foram repassados pela empresa.

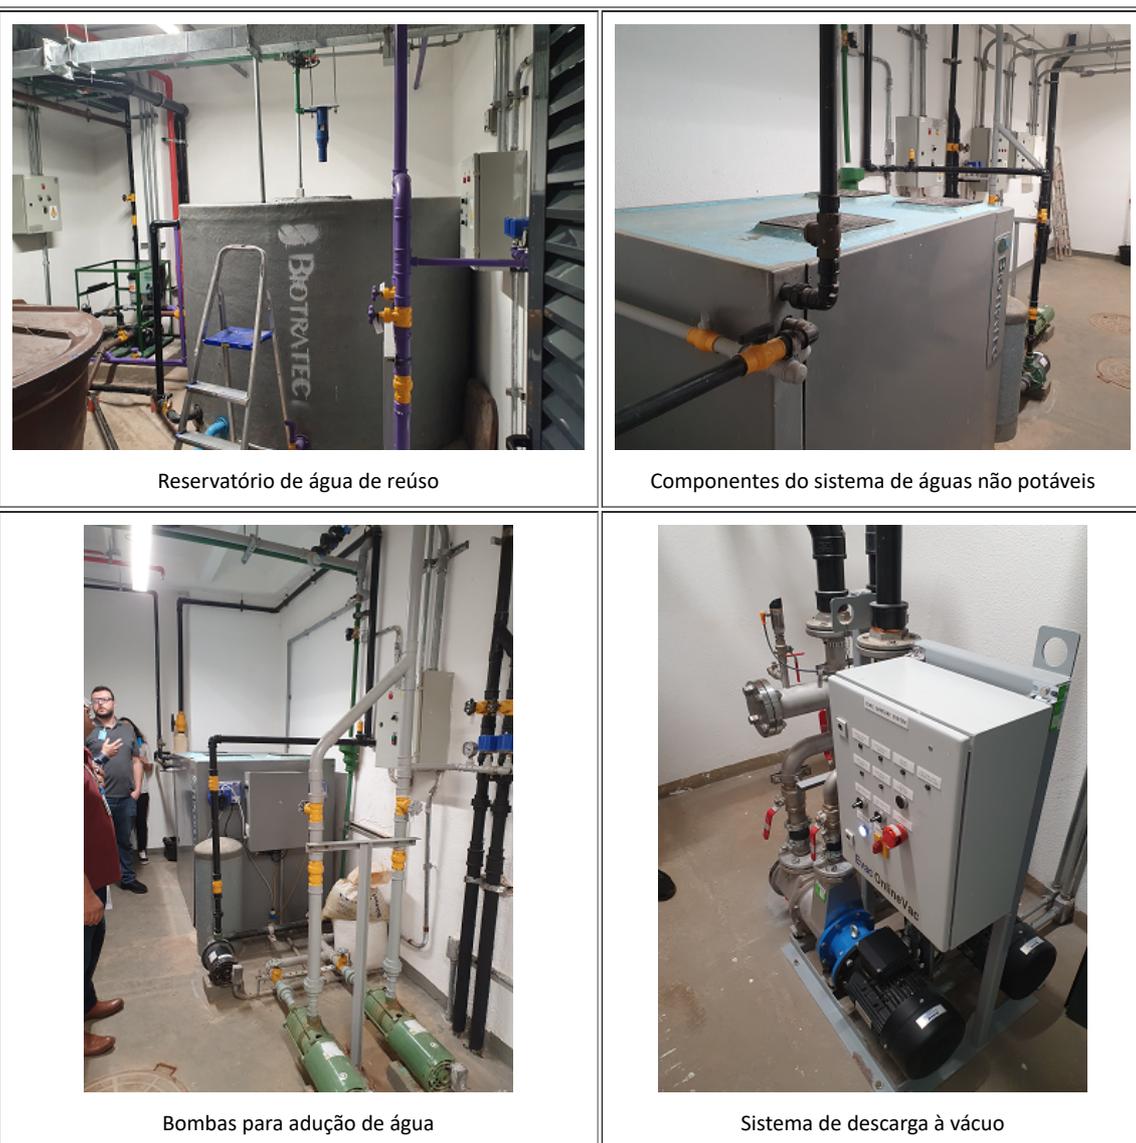
f) Fotos

O sistema foi implantado pela construtora Lotus, é operado pela empresa Biotratic e tem como objetivo o reúso de águas cinzas e o aproveitamento de águas pluviais de forma independente entre si. A água de reúso é utilizada em um sistema de descarga sanitária à vácuo enquanto a água de chuva é utilizada para jardinagem.

Existem hidrômetros para medição do efluente nas saídas das unidades de tratamento que são do tipo velocimétrico, multijato classe B com transmissão magnética.

Relataram alguns problemas pontuais com a bomba do sistema que são resolvidos pela empresa Biotratic. Não ocorreram incidentes.

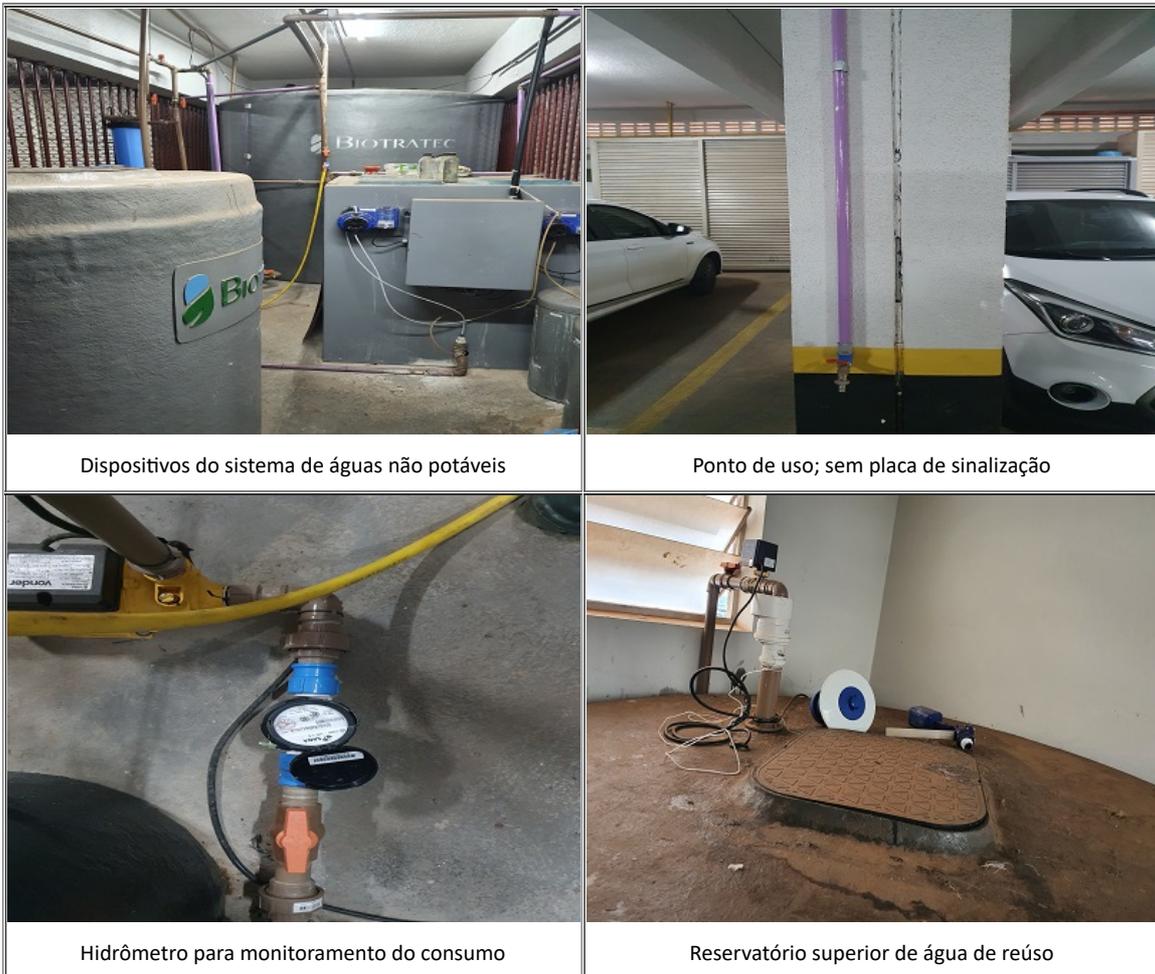
f) Fotos

O sistema foi implantado entre 2019-2020 e foi desativado depois de 3 meses de uso devido a inviabilidade técnica, provavelmente decorrente de erros de projeto pois a demanda era menor que a prevista e havia um mal funcionamento da unidade de tratamento, ocasionando mal cheiro.

Inviabilidade técnica de funcionamento do sistema.

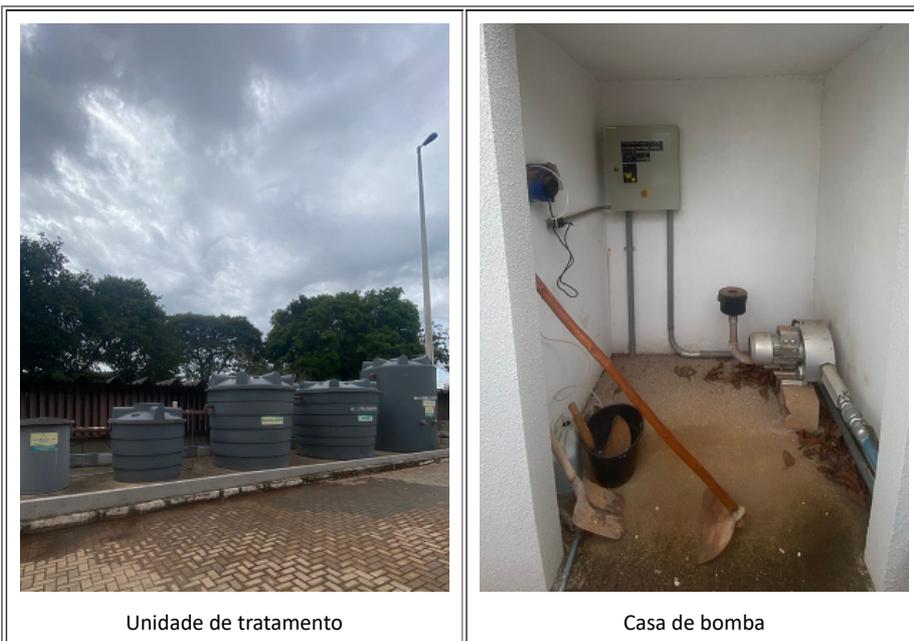
Reservatório de água não potável

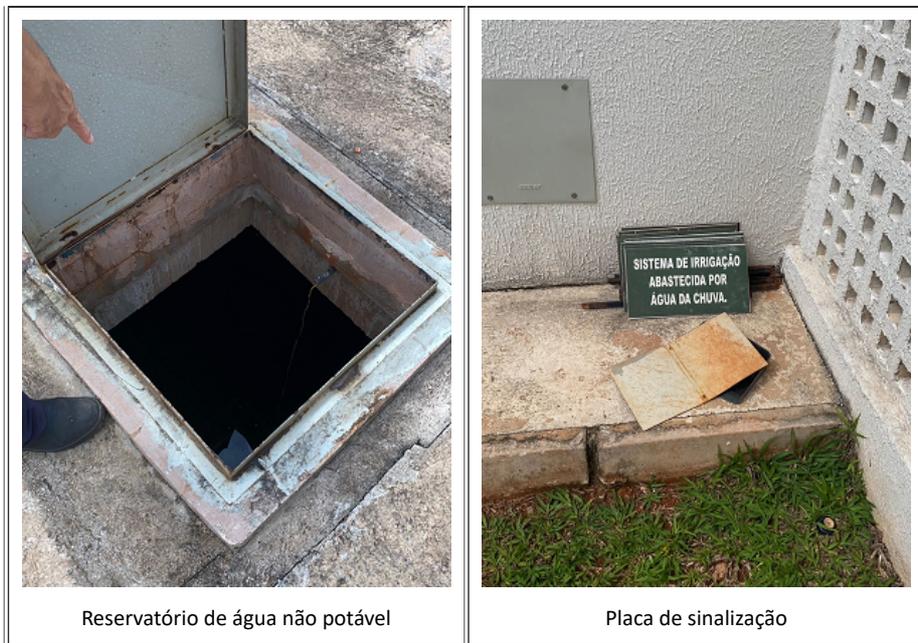
Placa de sinalização

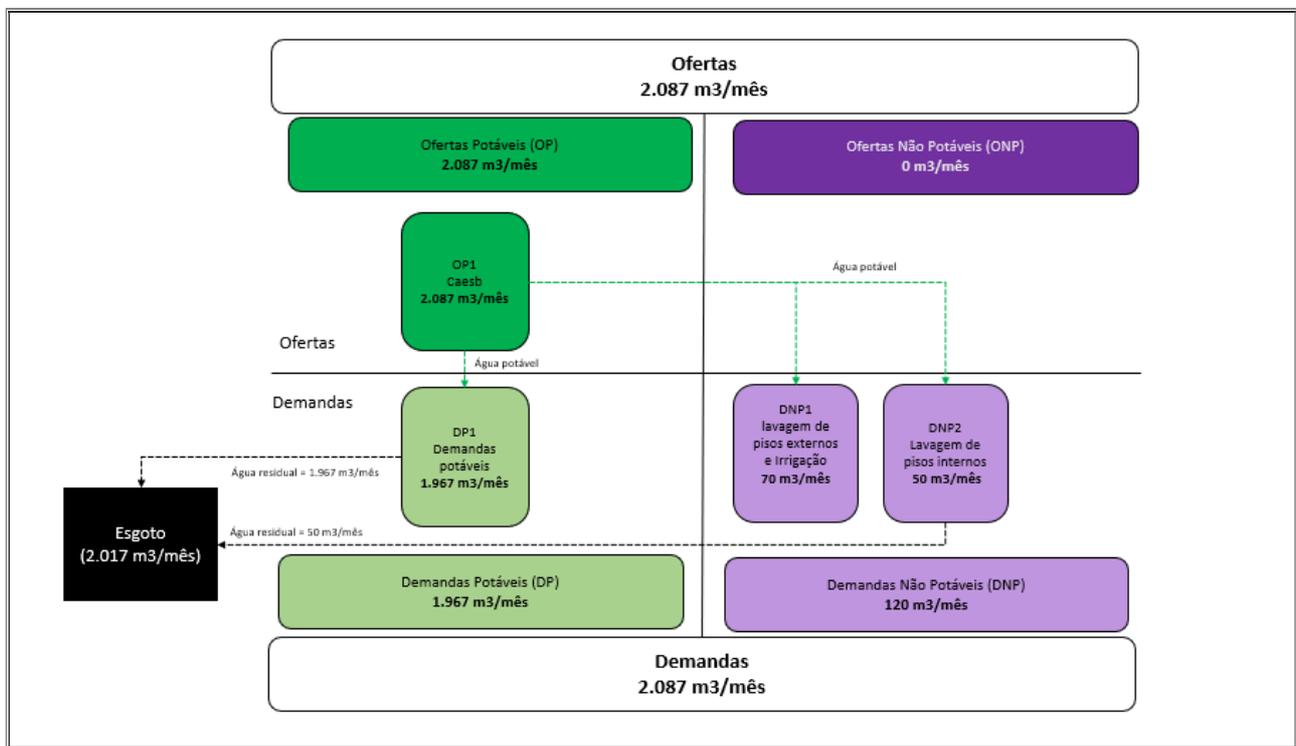
Figura 1 - Balanço hídrico sem ofertas não potáveis (ONP) de água

A Figura 1 apresenta a configuração do balanço hídrico do edifício Lucena Roriz sem oferta de água não potável (ONP). Dessa forma a edificação possui **1.967 m³/mês** de demanda potável (DP). Já a demanda não potável (DNP) corresponde a um total de **120 m³/mês**, totalizando uma demanda de **2.087 m³/mês**. Desse total, apenas **2.017 m³/mês** são direcionados ao esgoto, referentes aos usos DP1 e DNP2.

Utilizando-se o simulador de faturamento da Caesb, disponível em <https://www.caesb.df.gov.br/portal-servicos/>, o valor da conta do usuário, com consumo potável oriundo da Caesb de **2.087 m³/mês**, seria de **R\$ 17.356,86 reais**, considerando a tarifa de esgoto igual a 100% da tarifa de água.

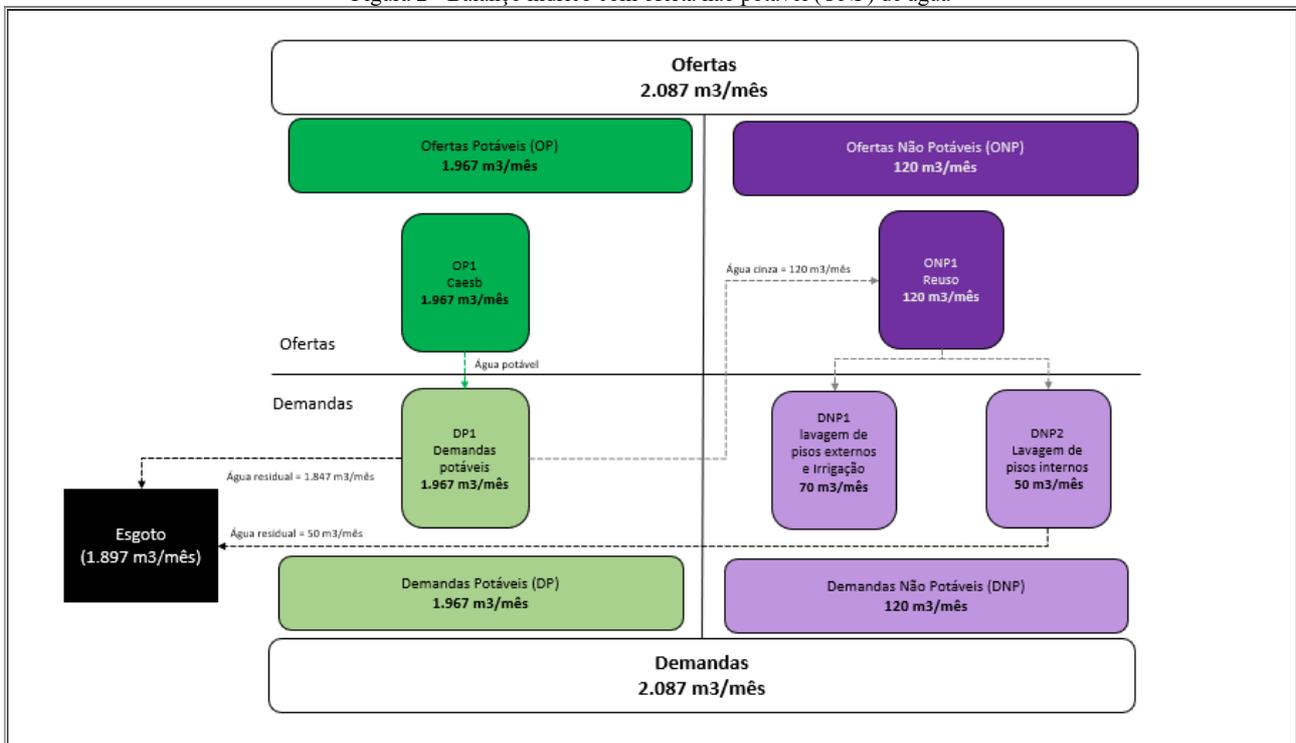
Figura 2 - Balanço hídrico com oferta não potável (ONP) de água

Com a implementação do sistema de reúso de águas cinzas, a água tratada (**120 m³/mês**) é utilizada como oferta não potável (ONP) de água, como mostra a Figura 2. Essa oferta de água não potável (ONP) é utilizada para lavagem de pisos internos e externos e para irrigação, reduzindo proporcionalmente a utilização da oferta potável e, conseqüentemente, o volume gerado de esgoto que passa a ser de **1.897 m³/mês**.

Dessa forma, oferta de água da concessionária reduziu de **2.087 m³/mês** para **1.967 m³/mês** representando uma economia de **120 m³/mês**.

Utilizando-se o simulador de faturamento da Caesb, disponível em <https://www.caesb.df.gov.br/portal-servicos/>, o valor da conta do usuário, com consumo potável oriundo da Caesb de **1.967 m³/mês**, seria de **R\$ 16.418,46 reais**, considerando a tarifa de esgoto igual a 100% da tarifa de água, resultando em um desconto de **R\$ 938,40 reais**.

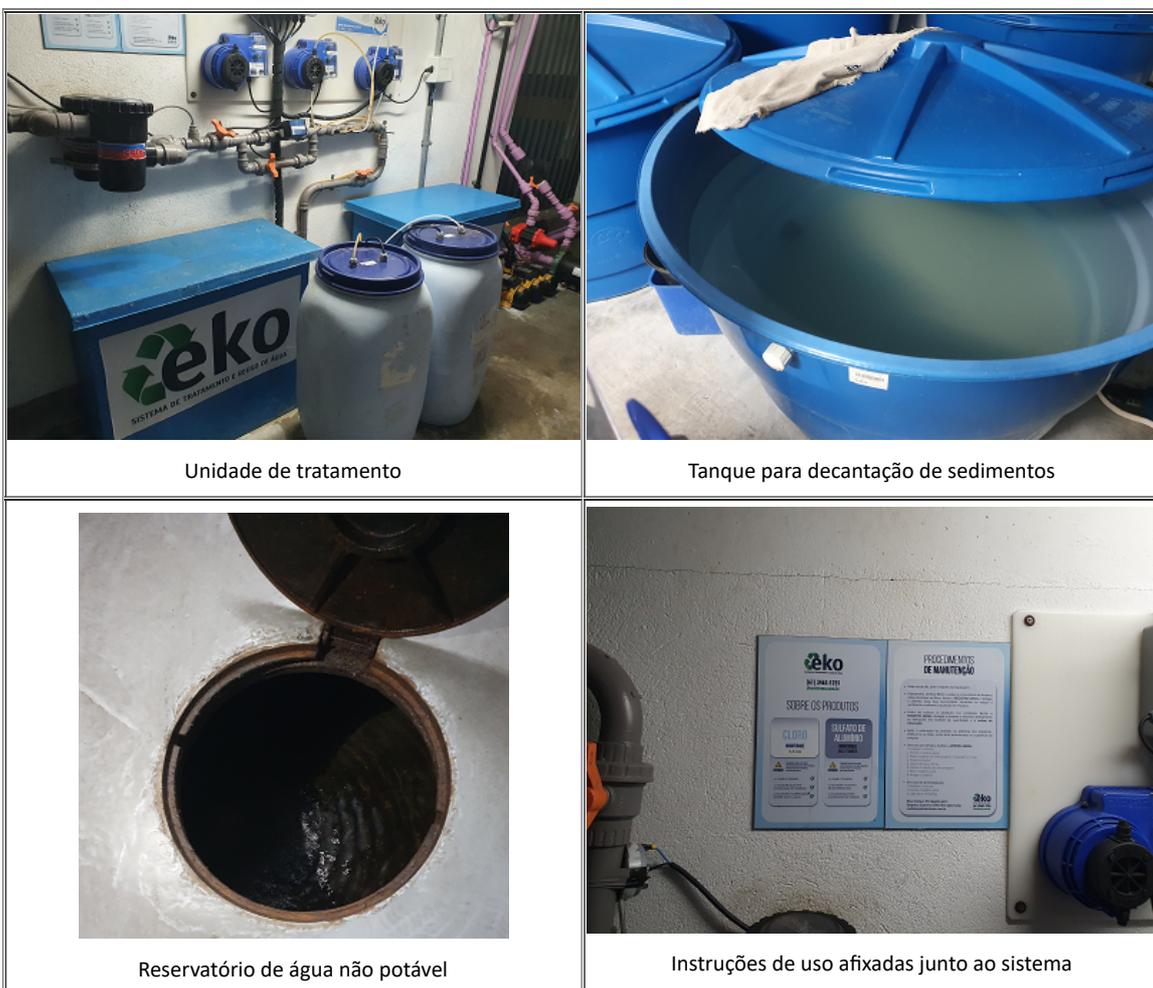
f) Fotos

O sistema foi implantado em 2019 e possui apenas reúso de águas cinzas, coletando água do tanque da máquina de lavar que são reutilizadas para lavagem de pisos. Não possuem oferta para uso na irrigação. O tratamento é físico por floccodecantação.

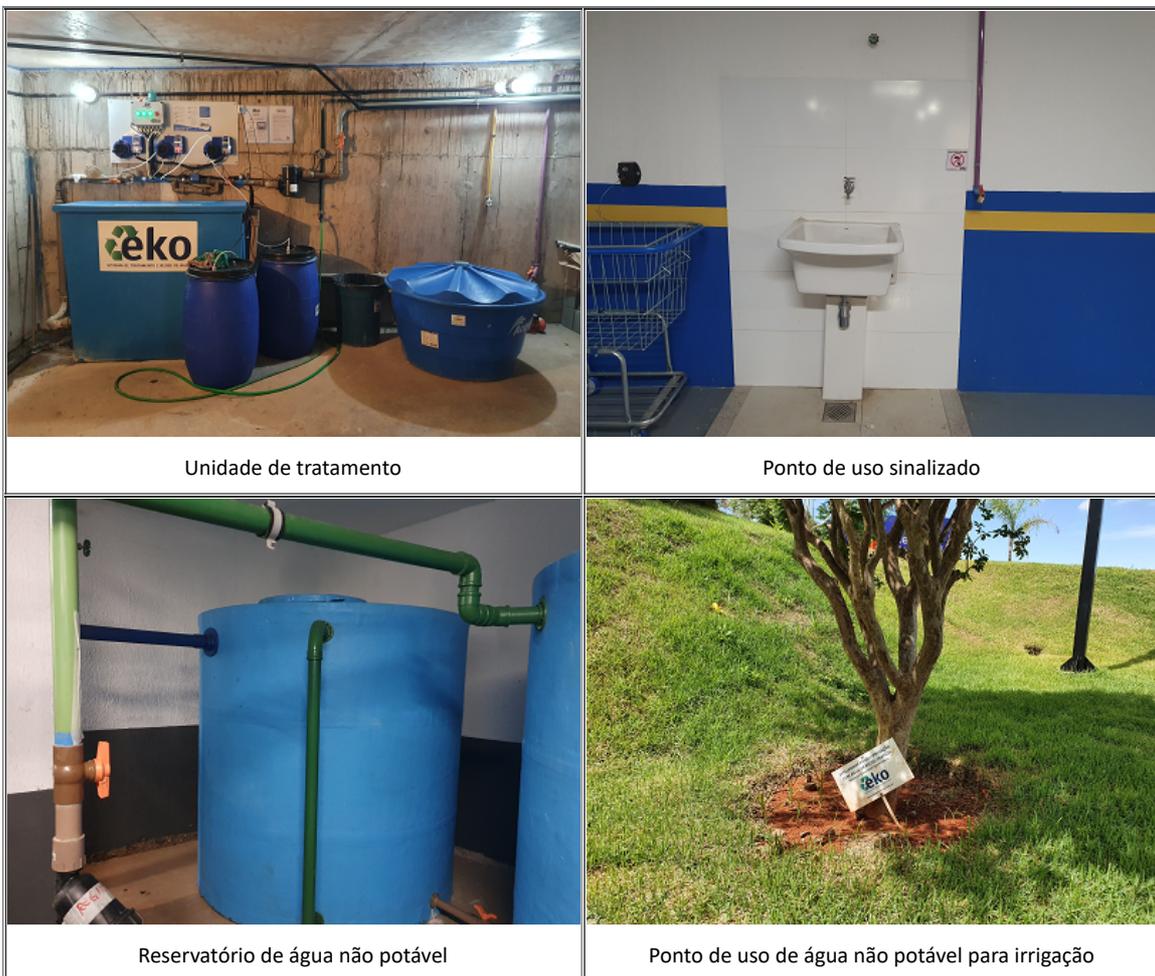
f) Fotos

O sistema foi implantado em 2020 e possui apenas reúso de águas cinzas, coletando água do tanque da máquina de lavar que são reutilizadas para lavagem de pisos e irrigação. O tratamento é físico por floccodecantação.

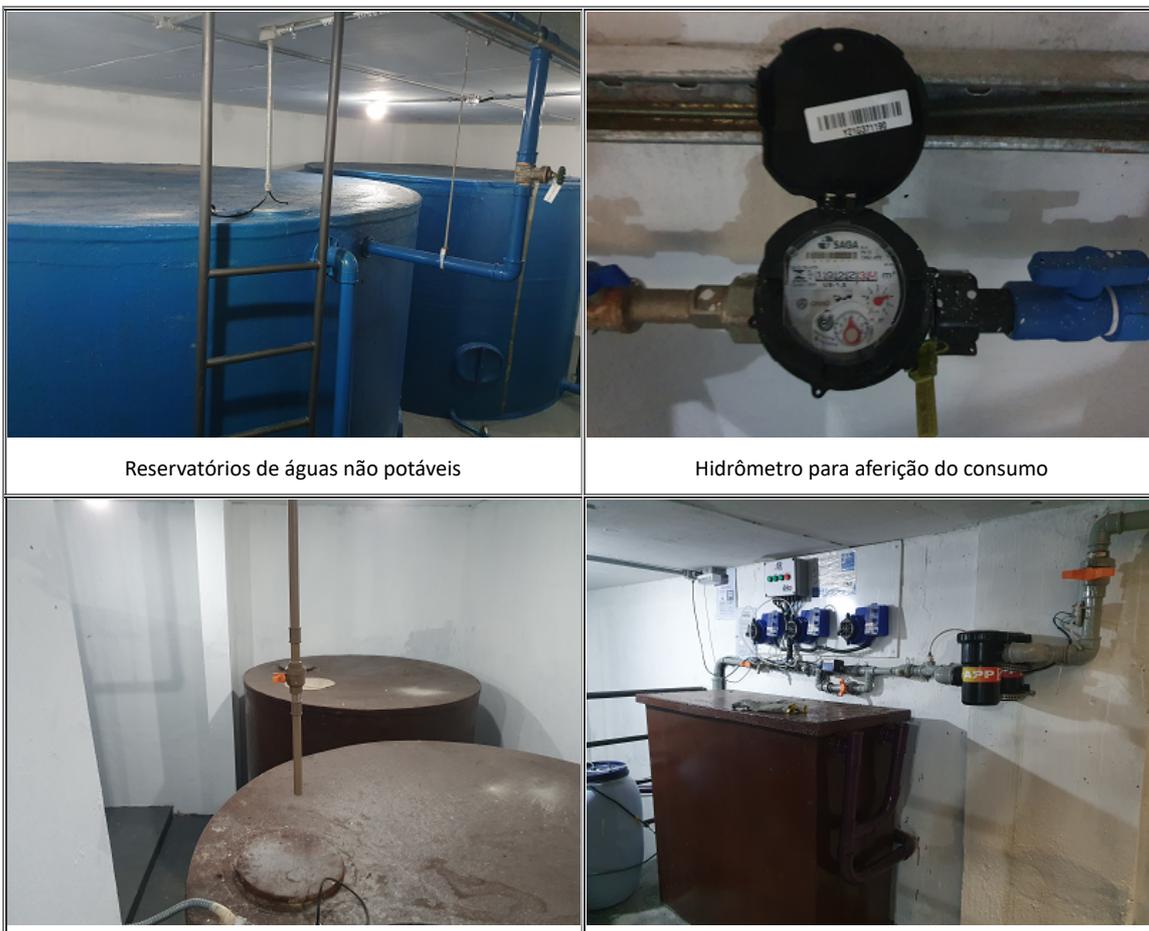
Reservatórios de águas não potáveis

Hidrômetro para aferição do consumo

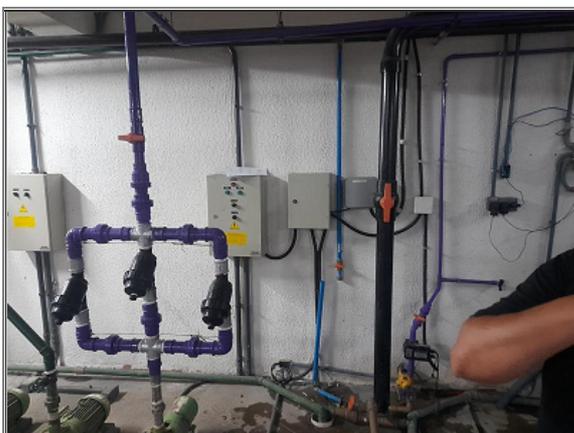
Componentes do sistema de água não potável

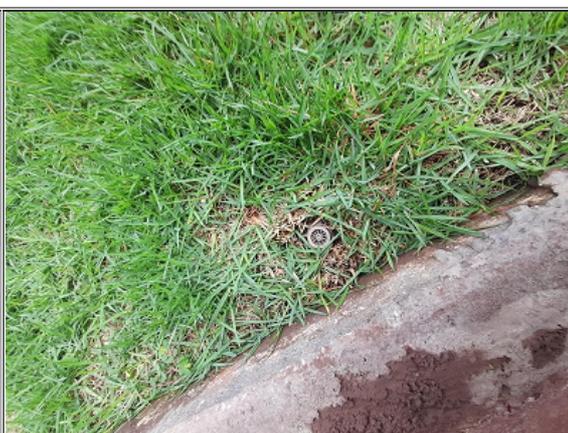
Ponto de uso de água de reúso para irrigação

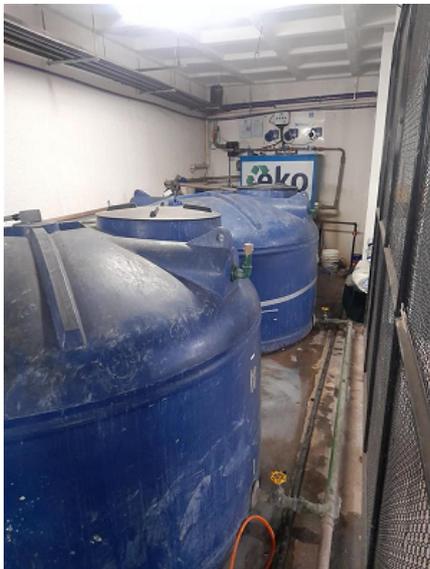
Unidade de tratamento

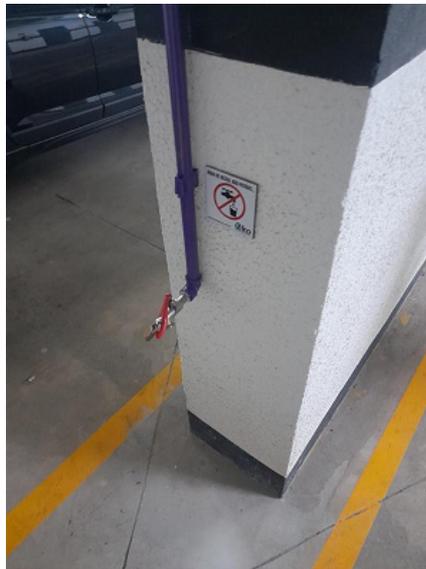
Ponto de uso devidamente sinalizado

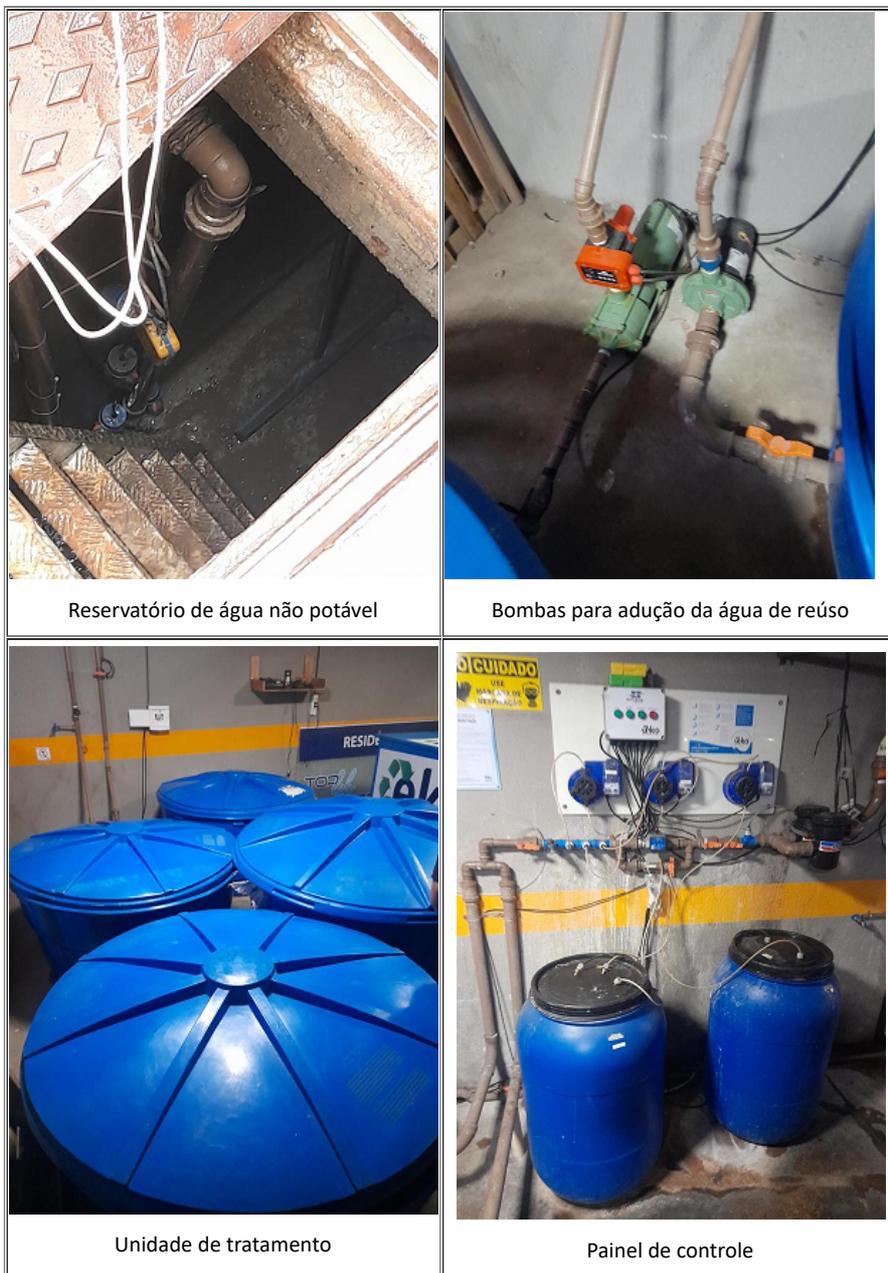
Atualmente o sistema não está em funcionamento devido a alguns problemas enfrentados recentemente pelo condomínio.

Reservatório de água não potável

Bombas para adução da água de reúso

Unidade de tratamento

Painel de controle

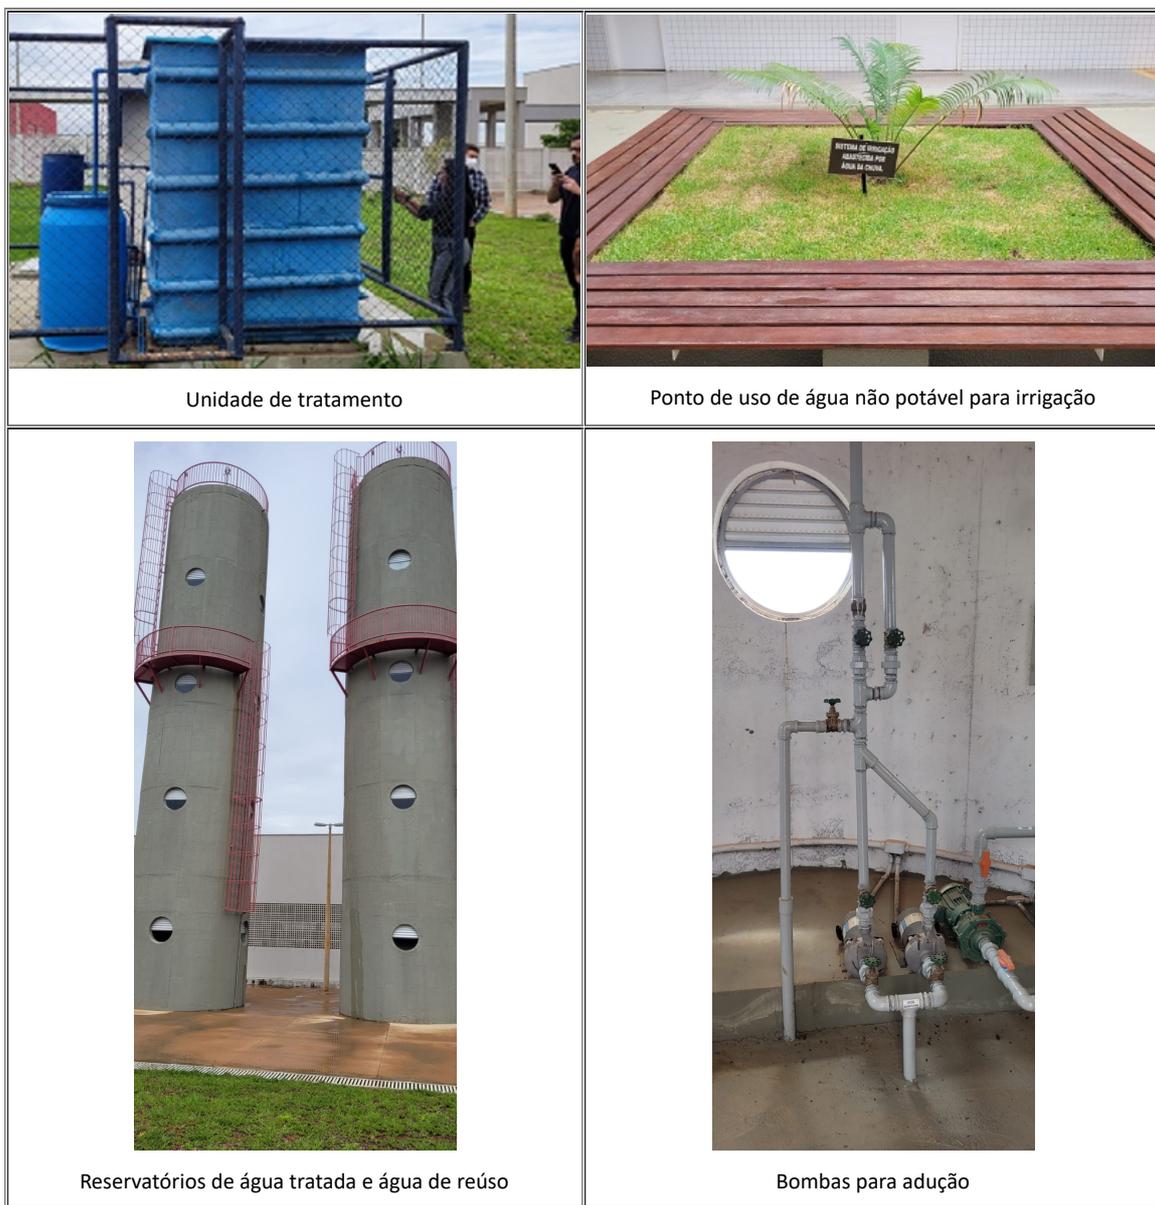
f) Fotos

Ausência de profissionais capacitados para operação do sistema. Aparente ausência de análises da qualidade da água.
