**RELATÓRIO DE FISCALIZAÇÃO DE FISCALIZAÇÃO**

**RVF/COFA/018/2019**

**Fiscalização da ETE Sobradinho**

**Superintendência de Abastecimento de Água e Esgoto – SAE**

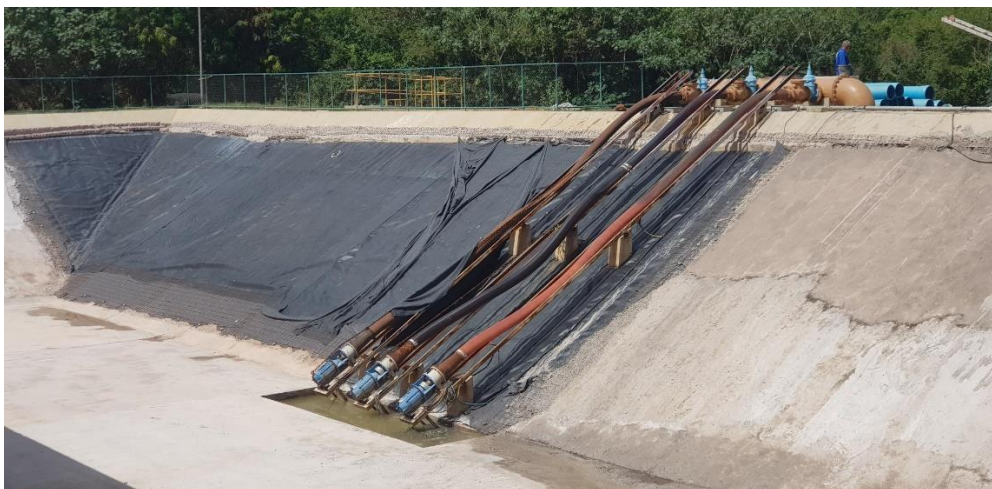
Foto 1: Tanque pulmão sendo revestido

Em conformidade com o cronograma de obras, o assentamento do geotêxtil na parede voltada para a mata prevista para o dia 10/10/2019 estava sendo realizado assim como todas as demais etapas aparentavam também estar de acordo com o novo cronograma apresentado.
