CENTRO DE OPERAÇÃO DAS ÁGUAS – COA
Coordenação de Informações Hidrológicas
Superintendência de Recursos Hídricos (SRH)

BOLETIM SEMANAL
Nº 09/2018
26/02/2018 a 04/03/2018

Brasília, 05 de março de 2018.

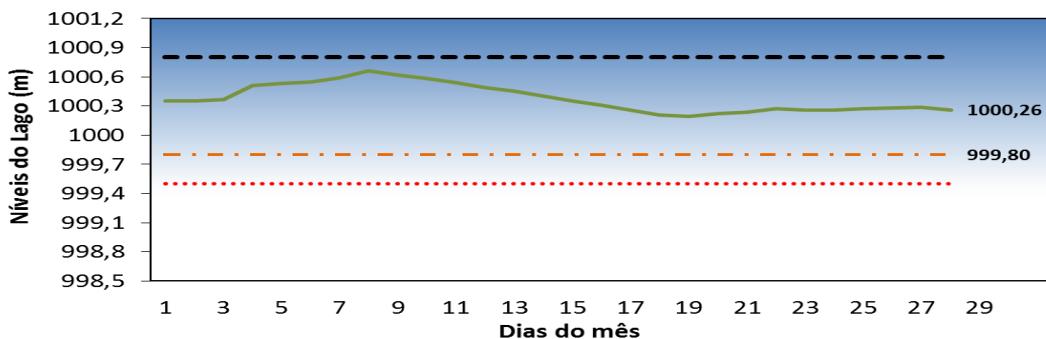
Níveis do Lago Paranoá - Fevereiro/2018

- — — Nível Máximo Estabelecido pela Resolução ADASA nº 27/2017
- Nível Observado
- - - Níveis Mínimos Estabelecidos pela Resolução ADASA nº 27/2017
- Nível Mínimo Aceitável

Observação: a Vazão Mínima Remanescente à jusante da Barragem manteve-se acima de 1,2 m³/s (Resolução Adasa nº 27/2017).

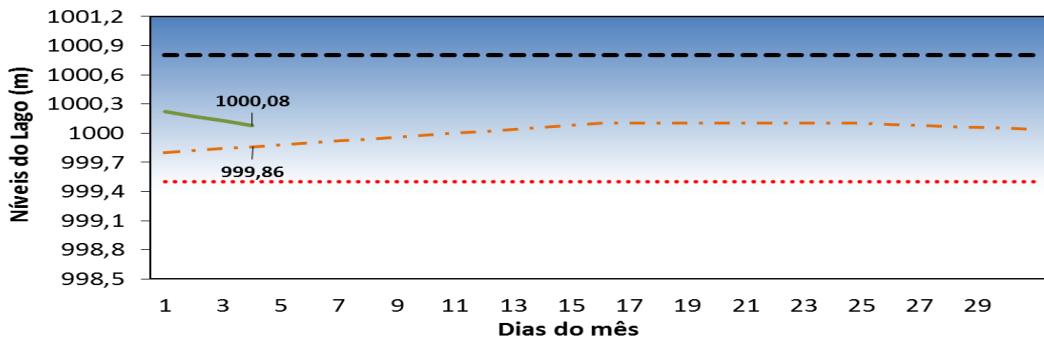
Níveis do Lago Paranoá - Março/2018

- — Nível Máximo Estabelecido pela Resolução ADASA n° 27/2017
- Nível Observado
- - - Níveis Mínimos Estabelecidos pela Resolução ADASA n° 27/2017
- Nível Mínimo Aceitável

Observação: a Vazão Mínima Remanescente à jusante da Barragem manteve-se acima de 1,2 m³/s (Resolução Adasa n° 27/2017).
