Agência Reguladora de Águas, Energia  
e Saneamento Básico do Distrito Federal

## Relatório de Análise do Impacto Regulatório

**Assunto:** Estudo da Alocação Negociada de Água na Bacia Hidrográfica do  
Ribeirão Extrema.

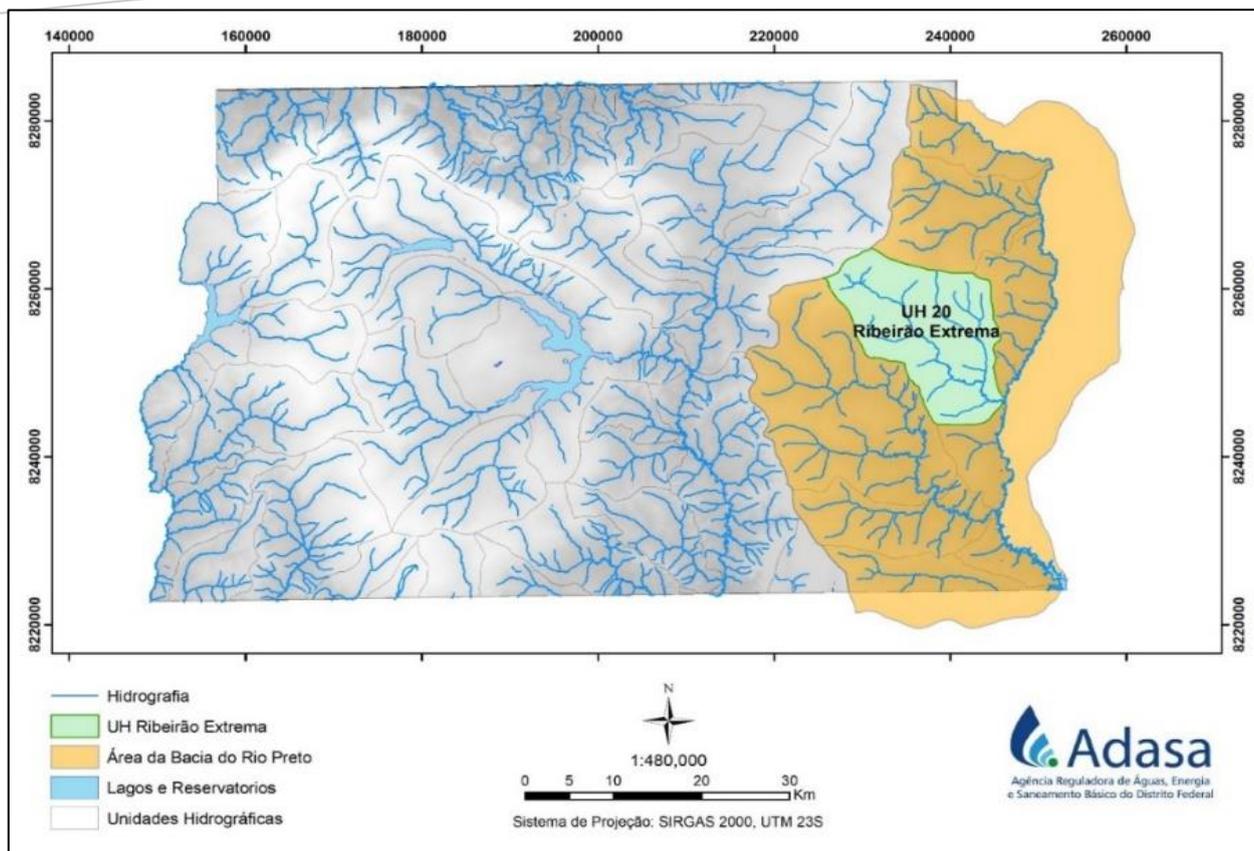
**FIGURA 1 - ÁREA DE ABRANGÊNCIA DA BACIA HIDROGRÁFICA DO RIBEIRÃO EXTREMA.**

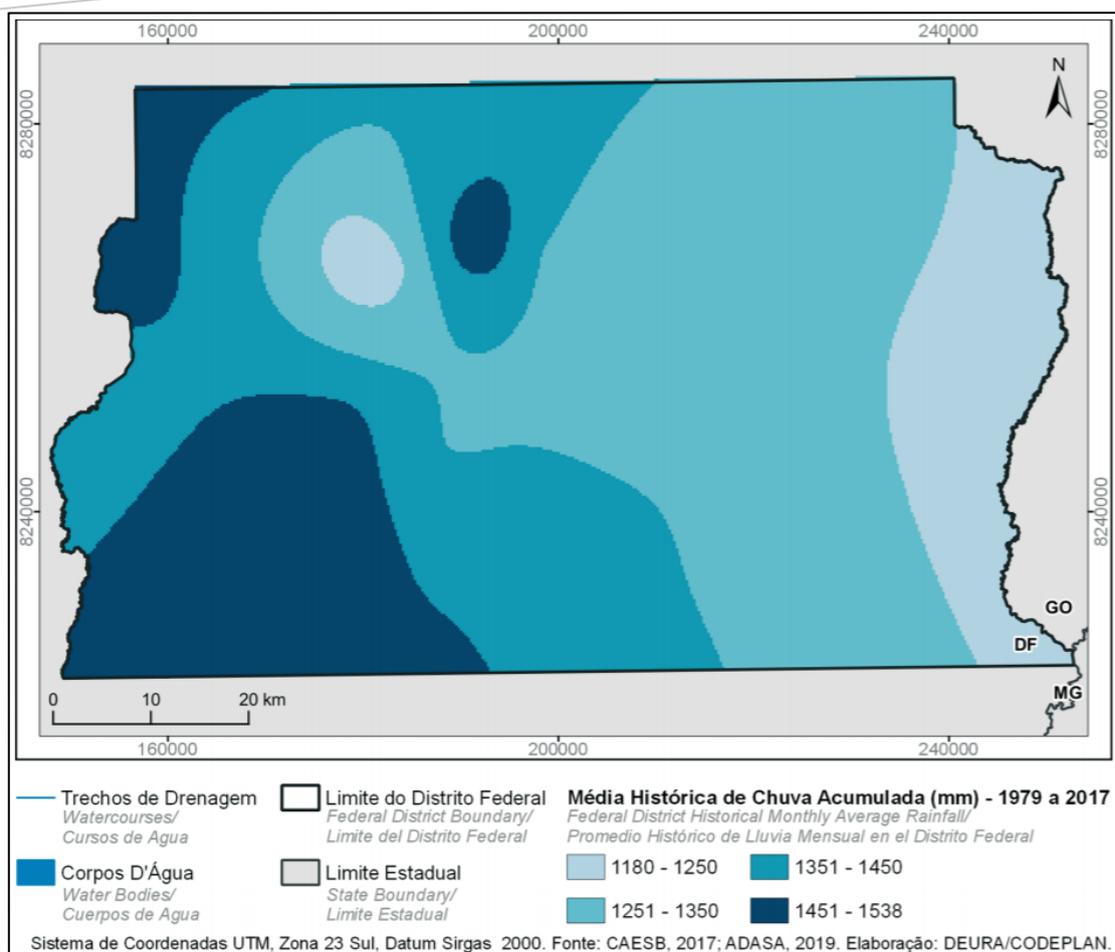
A pluviosidade na bacia do rio Preto é caracterizada pela marcante sazonalidade. Cerca de 90% da precipitação ocorre na estação das chuvas (setembro/outubro a março/abril), enquanto na estação seca (abril/maio a setembro) raramente chove mais que 9,0 mm/mês. O total anual varia entre 1.100 mm e 1.600 mm. A umidade do ar varia regionalmente. Em geral, fica em torno de 70% a 80% no período chuvoso, diminuindo para valores médios entre 45% e 65% no período seco, quando valores menores que 20% podem ocorrer (CODEPLAN, 2020). A figura abaixo mostra a média mensal histórica de chuva acumulada no DF, entre os anos de 1979 a 2017. Observa-se que na região da bacia do rio Preto a média fica no limite inferior, entre 1180 e 1250 mm.

**FIGURA 3 - MÉDIA HISTÓRICA DE CHUVA ACUMULADA NO DF (1979 A 2017).**

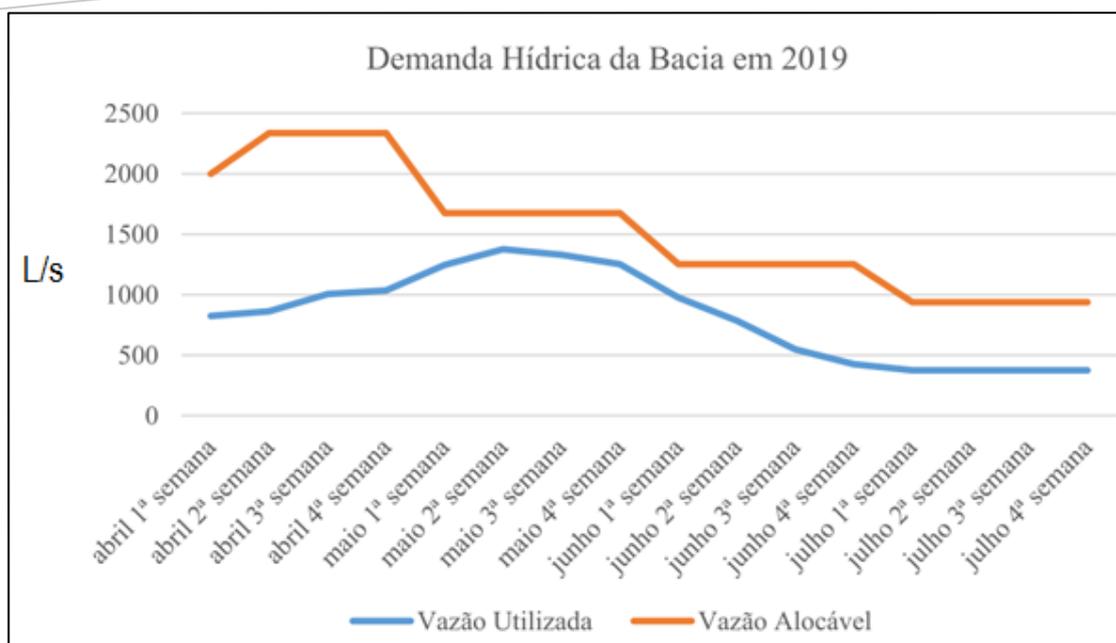
FIGURA 5 - BALANÇO HÍDRICO DA BACIA DO EXTREMA EM 2019. VAZÃO EM L/S EM FUNÇÃO DO TEMPO.

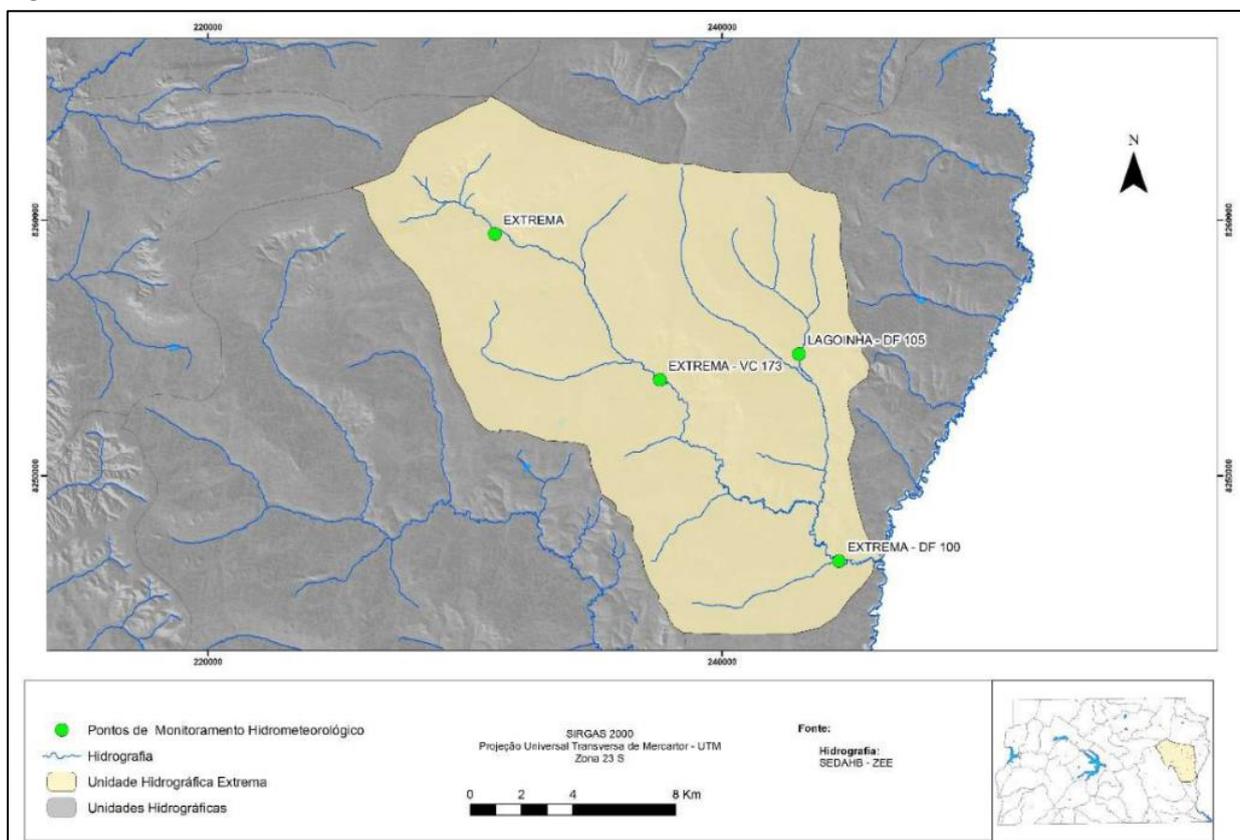
- a) Estação Extrema: manual com pluviômetro;
- b) Estação Lagoinha – DF 105: automática com régua linimétrica, pluviômetro, sensor de nível (capacitivo) e pluviógrafo;
- c) Estação Extrema – VC 173: manual com pluviômetro e régua linimétrica;
- d) Estação Extrema – DF 100: telemétrica com régua linimétrica, pluviômetro, sensor de nível (radar) e pluviógrafo.

FIGURA 6 - LOCALIZAÇÃO DAS ESTAÇÕES QUE MONITORAM A BACIA DO RIBEIRÃO EXTREMA.

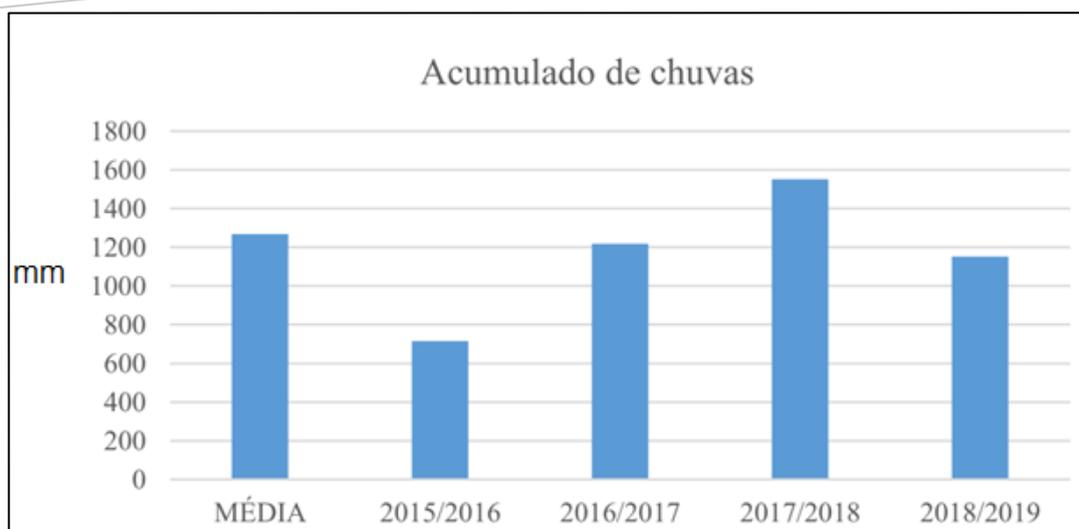
Conforme apresentado na figura abaixo, o ano hidrológico 2015/2016 apresentou o pior valor acumulado de chuva (680 mm). O acumulado de chuvas do ano de 2016/2017 ficou muito próximo da média histórica e o ano de 2017/2018 ficou acima. Para o ano de 2018/2019, as medições realizadas até o mês de março, próximo ao término do período chuvoso, indicavam proximidade dos valores da média histórica.

FIGURA 7 – CHUVA ANUAL ACUMULADA EM COMPARAÇÃO À MÉDIA HISTÓRICA.

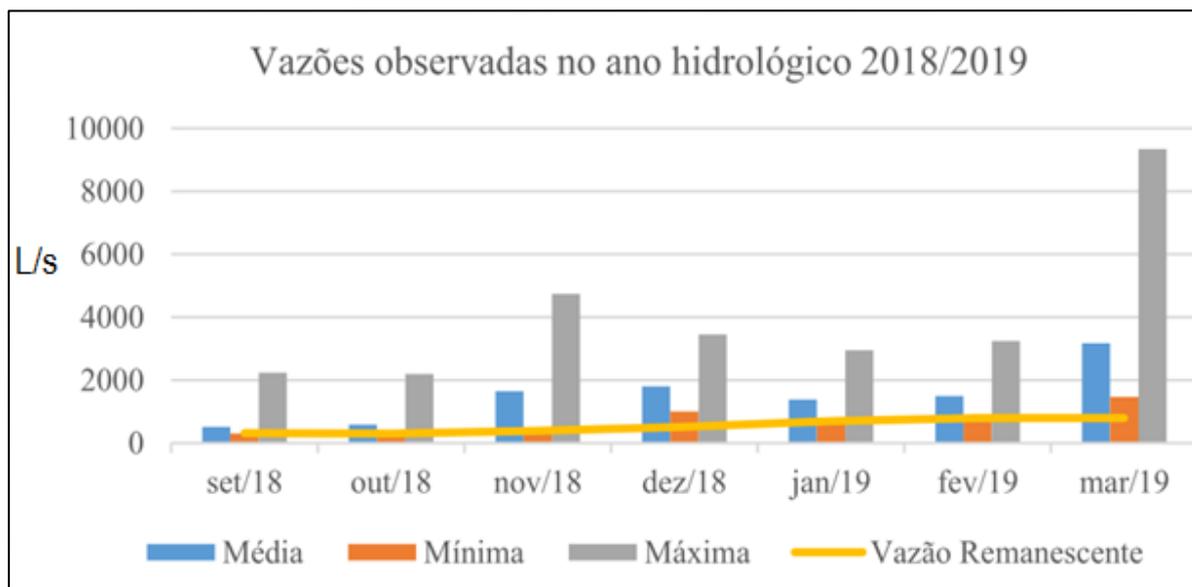
Na Figura 8, observa-se que o mês de março apresentou os maiores valores fluviométricos do ribeirão Extrema na estação estudada. Todos os índices (vazões médias, mínimas e máximas) foram superiores aos meses anteriores e ficaram acima das vazões remanescentes (Boletim de Monitoramento da Bacia do Ribeirão Extrema, março/2019).

FIGURA 8 - VAZÕES VERIFICADAS NO ANO HIDROLÓGICO 2018/2019.

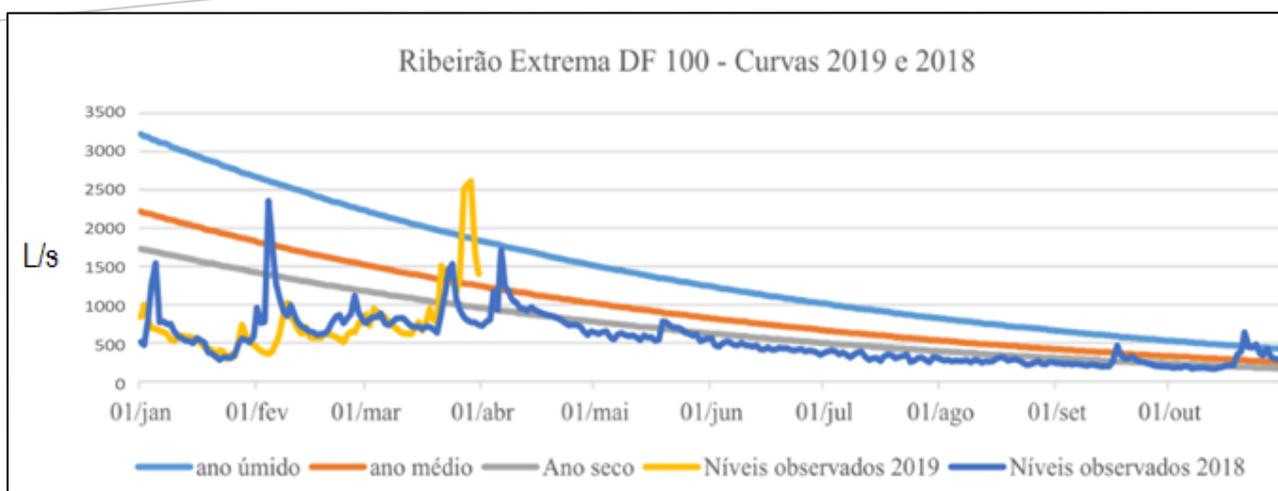
A Figura abaixo traz um comparativo entre as curvas observadas no ano corrente e em 2018 comparando-as com as curvas de anos tipos estatísticos para a estação Extrema DF 100. São três anos típicos: ano úmido, ano seco e ano médio. Verifica-se que até o mês de março o ribeirão Extrema apresentava uma curva abaixo do ano seco e inferior a curva do ano de 2018. Isso indicava uma piora na vazão entre os anos de 2018 e 2019. Porém, no mês de março de 2019, ocorreu uma mudança no cenário, pois foi registrado o maior acumulado de chuva desde 2016, o que contribuiu para a melhoria da disponibilidade hídrica na bacia (Boletim de Monitoramento da Bacia do Ribeirão Extrema, de março de 2019).

FIGURA 9 - COMPARAÇÃO DAS CURVAS DA SIMULAÇÃO COM AS VAZÕES OBSERVADAS EM 2018 E 2019.

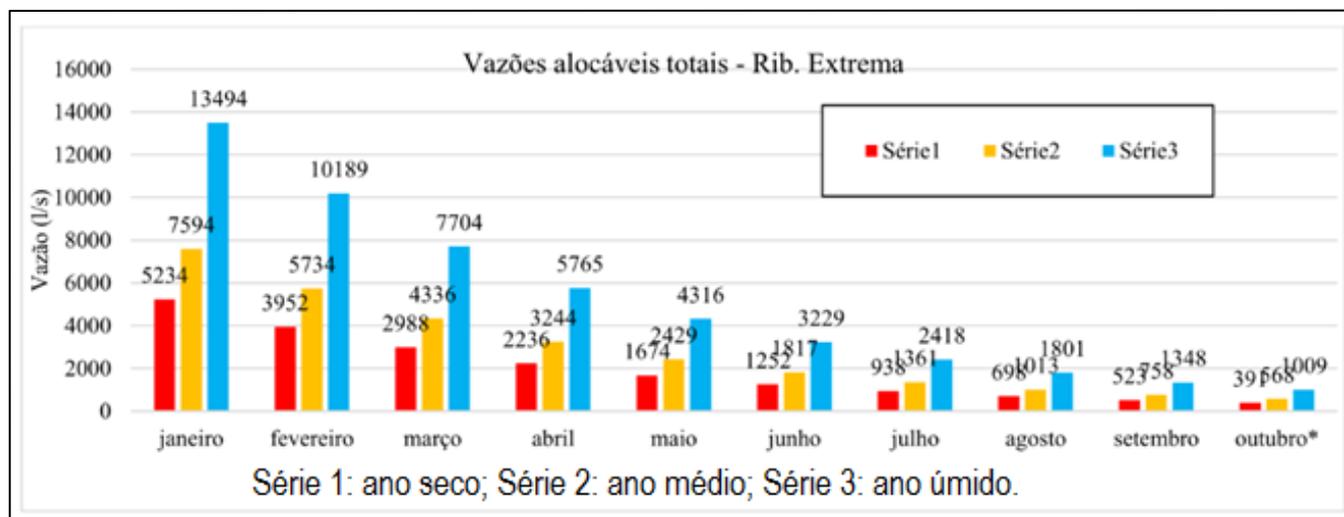
FIGURA 10 - VAZÕES ALOCÁVEIS DE ACORDO COM OS ANOS SECO, MÉDIO OU ÚMIDO.

De acordo com o tipo do ano (seco, médio ou úmido) foram feitas estimativas mensais das vazões alocáveis, utilizadas para a distribuição de água entre os usuários.

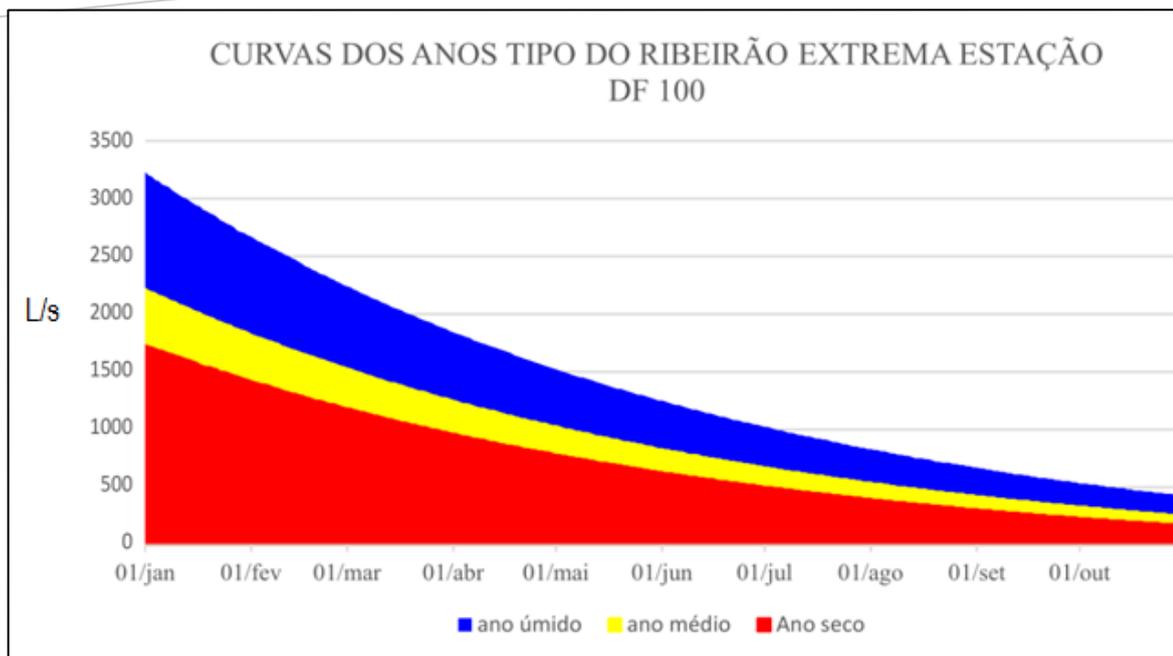
FIGURA 11 - CARACTERIZAÇÃO DOS ANOS ÚMIDO, MÉDIO E SECO.

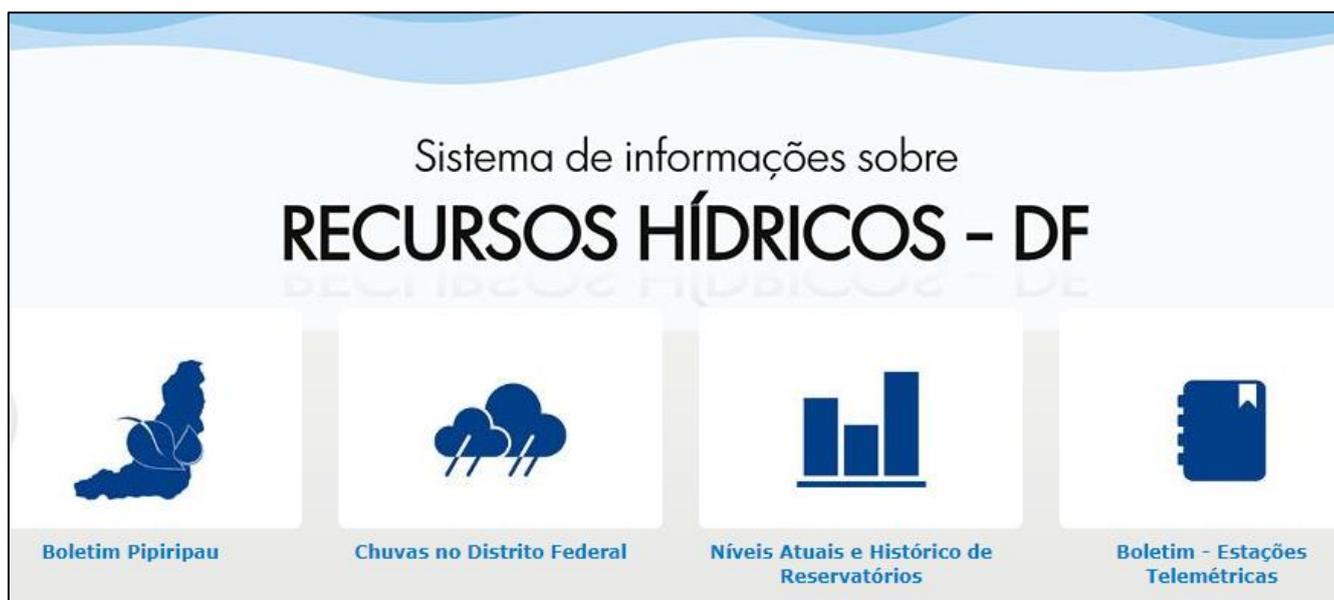
FIGURA 13 - BOLETIM DO PÍPIRIPAU DISPONIBILIZADO NO SIRH/DF.

A divulgação dos boletins de monitoramento e das regras de alocação, como já ocorre nos boletins do ribeirão Pípiripau, poderia ser feita por meio do Sistema de Informações sobre Recursos Hídricos do DF.

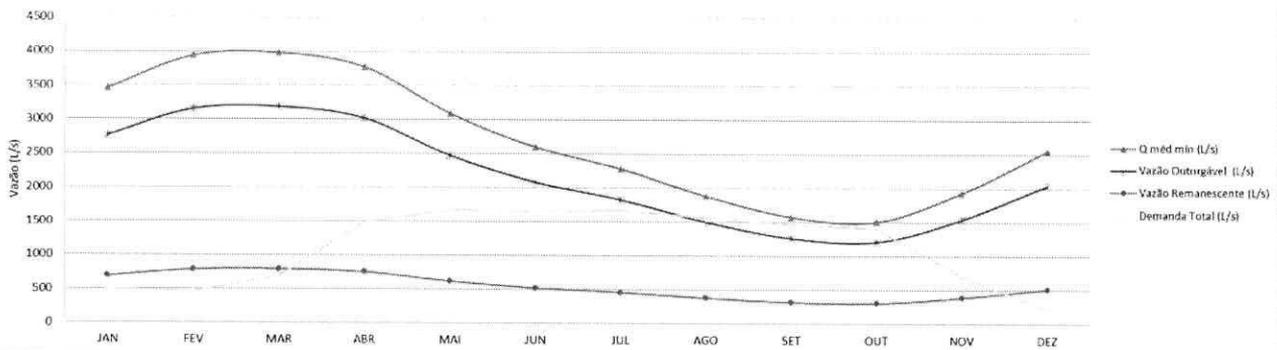
Imagem 02: Balanço Hídrico da UH – 20 após a consistência dos dados

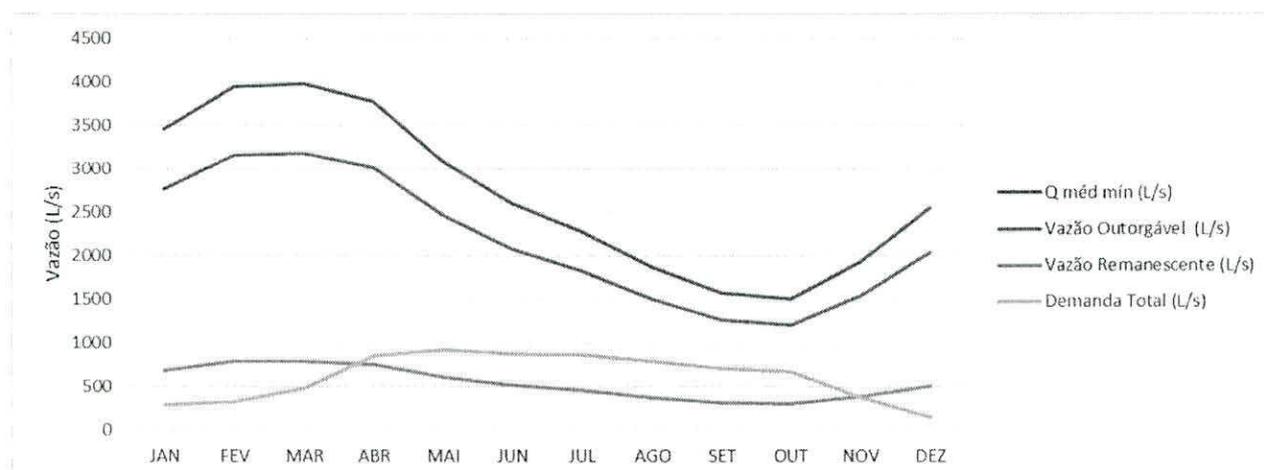
Imagem 06: Balanço Hídrico da UH – 20 considerando 20% da vazão outorgável do ponto de captação.

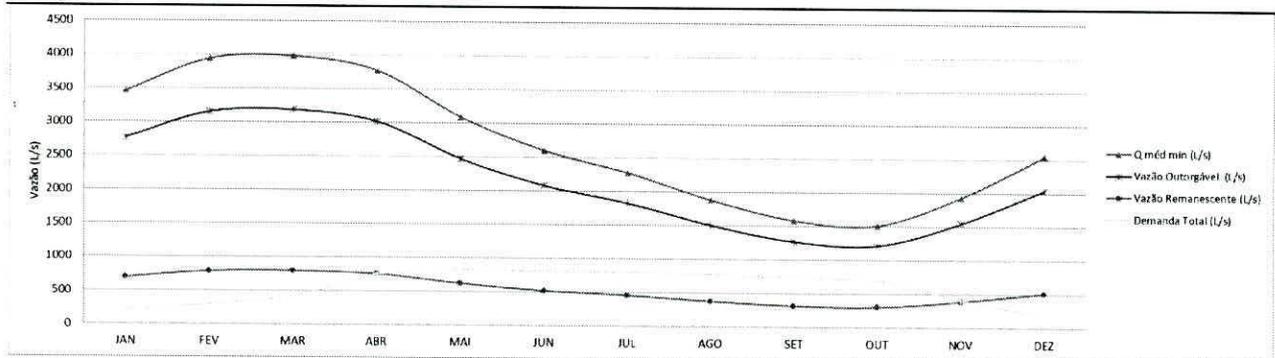
Imagem 06: Balanço Hídrico da UH - 20 considerando todas as medidas propostas.

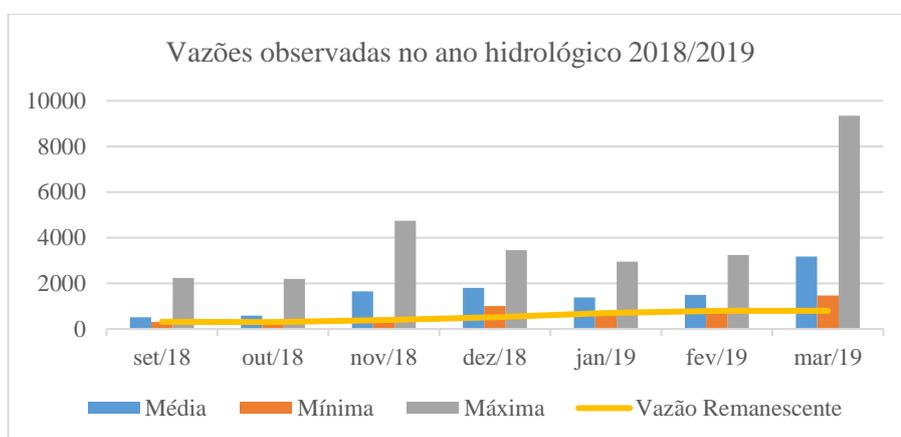
Figura 4. Vazões máxima, mínima e média em comparação com a remanescentes verificadas no ano hidrológico 2018/2019.

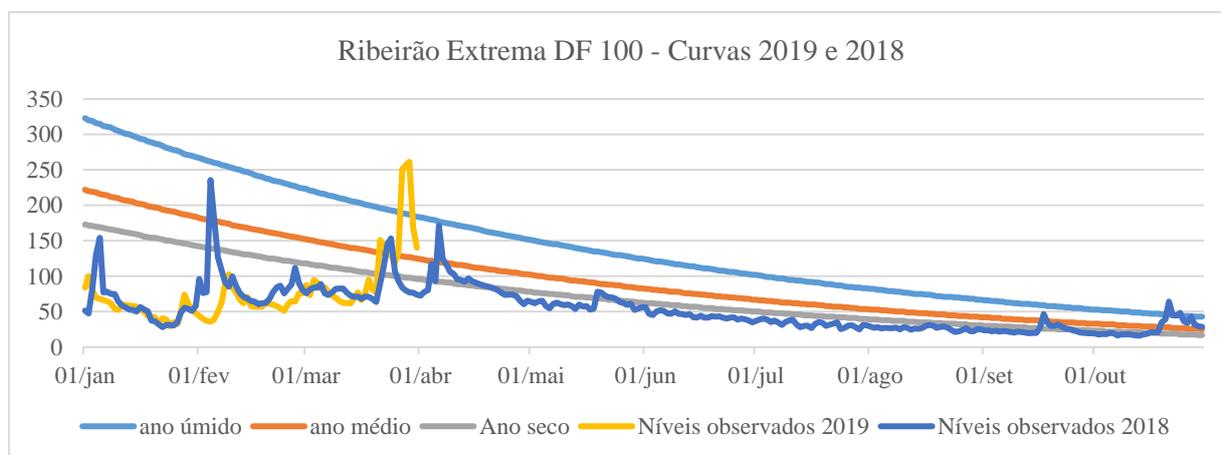
Figura 5. Comparação das curvas ano tipo (úmido, seco e médio) com as curvas observadas nos anos de 2018 e 2019.

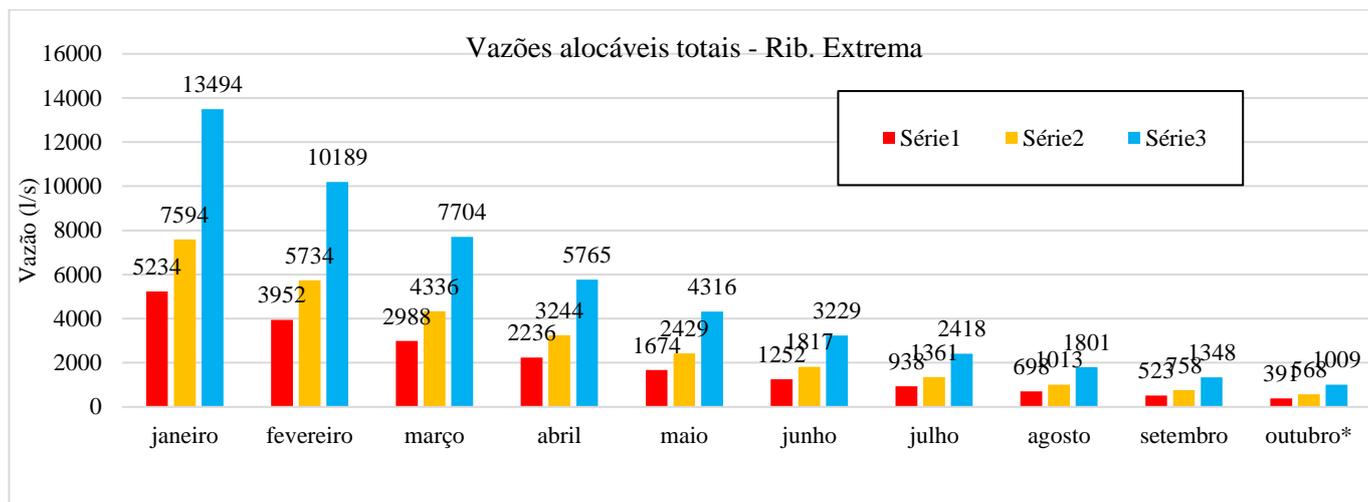
Figura 6. Vazões alocáveis de acordo com o tipo do ano (série 1 – ano tipo seco; série 2 – ano tipo médio; série 3 – ano tipo úmido).

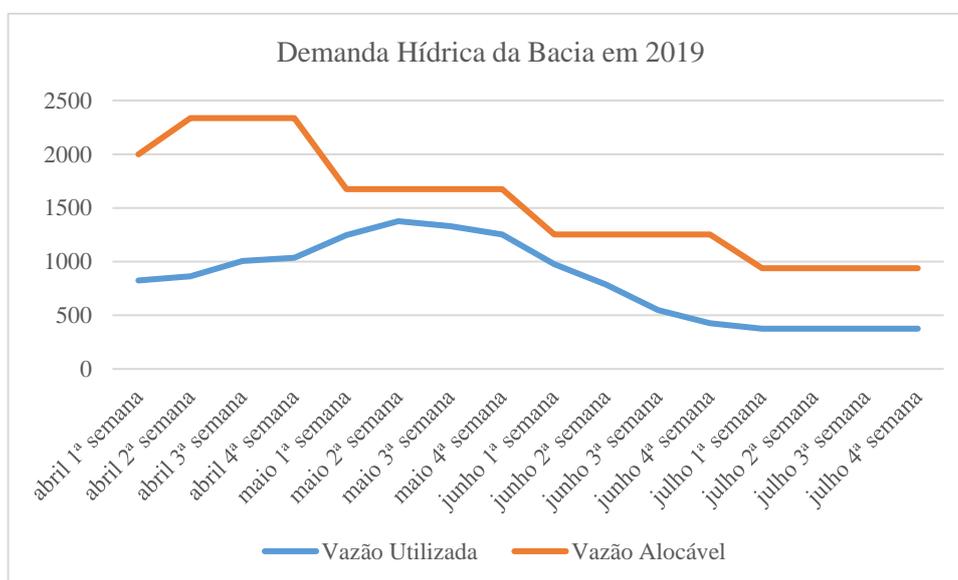
Figura 8. Comparação da vazão que será utilizada (conforme planejamento apresentado pelos produtores) e a vazão disponível para o período de abril a agosto.

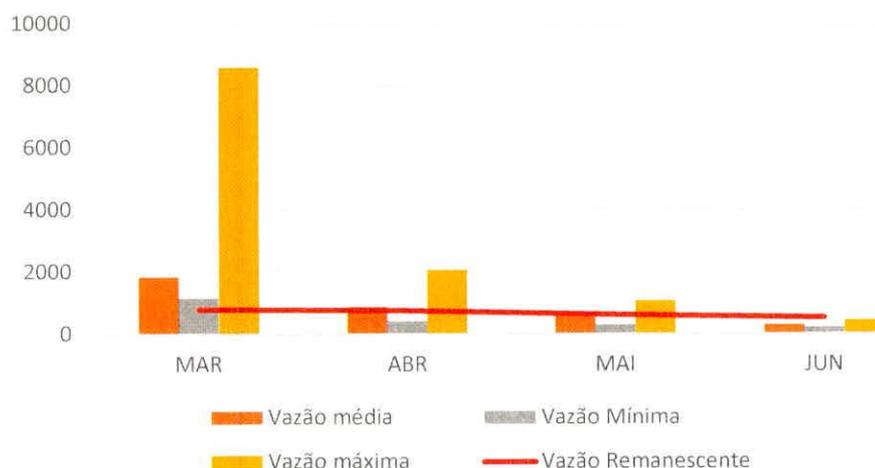
**Gráfico 1. Vazões (média, mínima e máxima) observadas nos meses de Março, Maio, Junho e Julho na estação Extrema DF 100.**

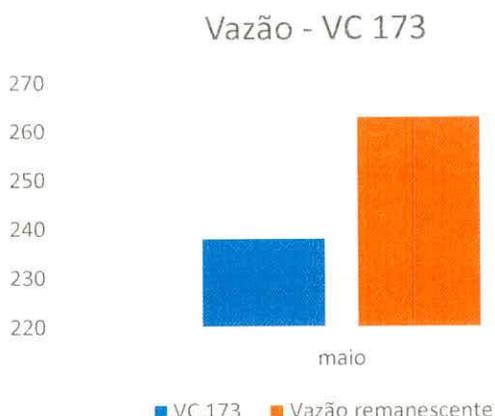
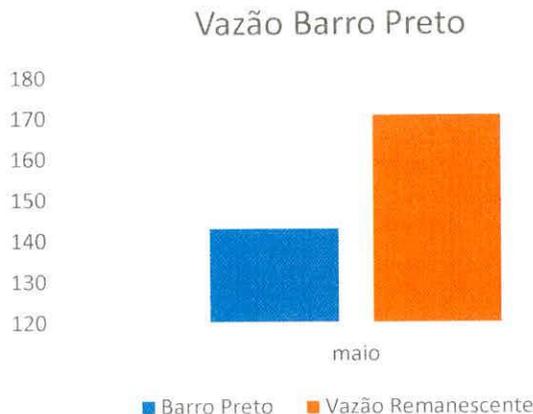
**Gráficos 2. Vazão observada na Estação VC 173 em 31 de maio.**

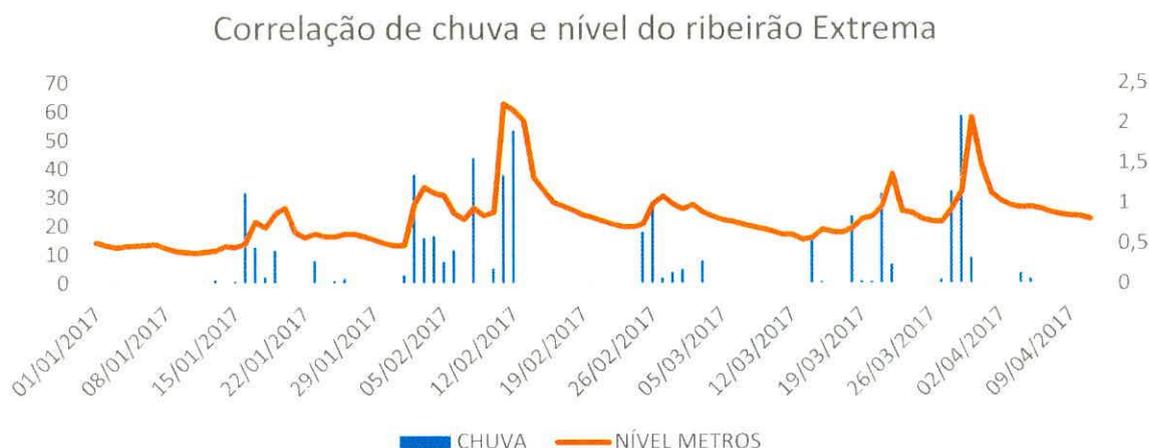
Figura 5. Correlação de chuva (milímetros - mm) e nível (metros - m) dos rios diariamente desde 01/01/2017 até 11/04/2017.

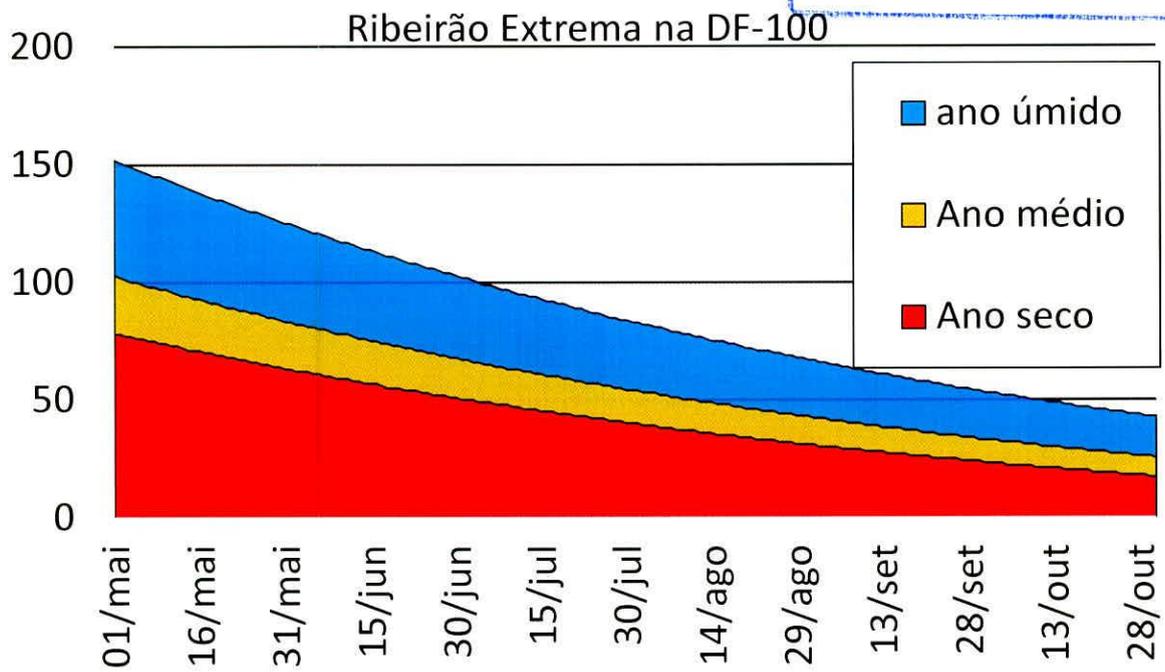
Figura 6. Gráfico criado pela ANA para o embasamento dos trabalhos de alocação de água realizados na bacia do ribeirão extrema. Nesse gráfico constam as linhas tendenciais de ano seco, médio e úmido. As linhas são feitas com base no nível dos rios em centímetros (cm).

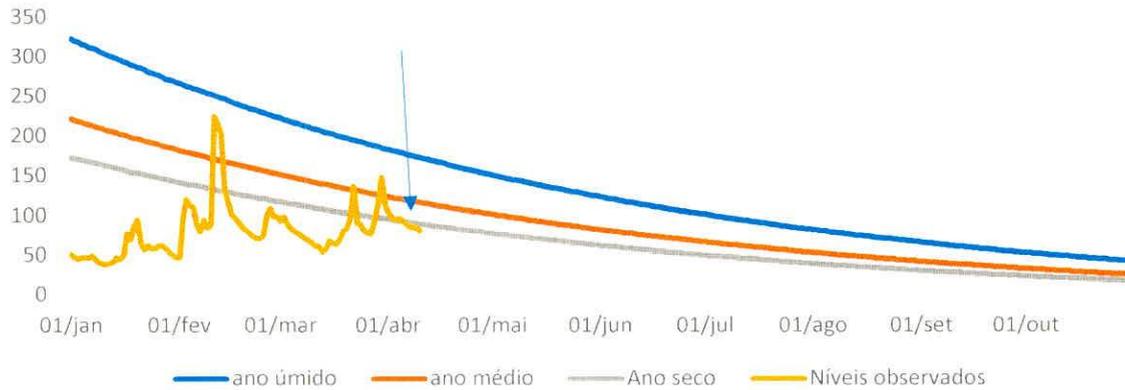
Figura 8. Curva dos níveis do ribeirão extrema em comparação com as curvas de regressão exponencial da ANA adaptada. A seta azul mostra que a tendência de abril é estar abaixo da linha do ano seco.

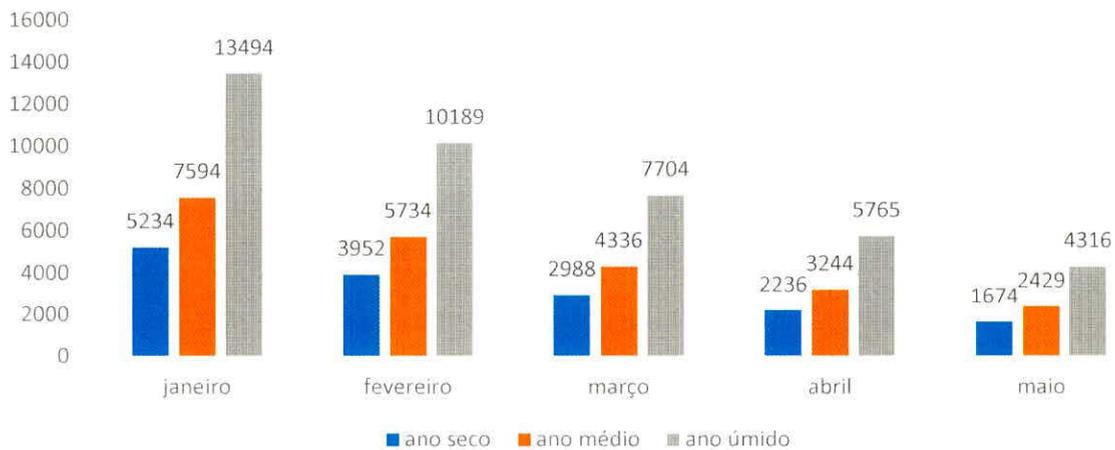
Figura 9. Vazões alocáveis na bacia do ribeirão extrema.

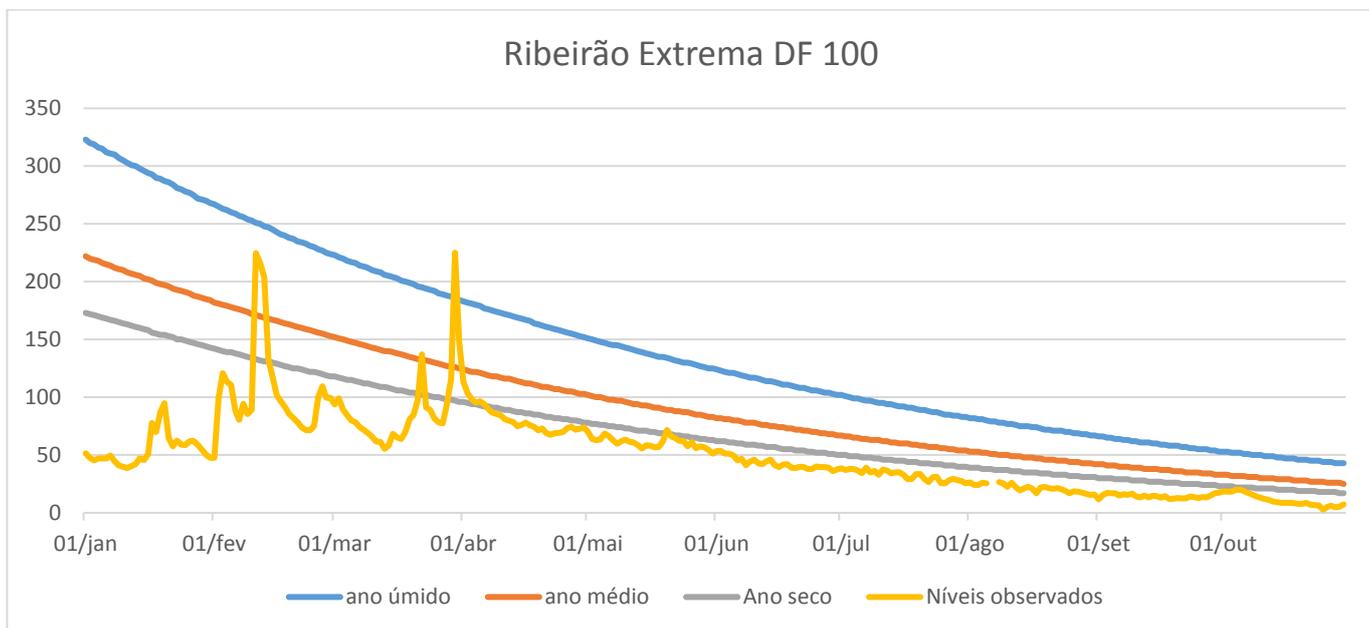
**Figura 5.** Curvas de nível (em cm) do Ribeirão Extrema dos anos tipos (úmido, médio e seco) e a curva dos níveis observados em 2017 até o período de outubro.

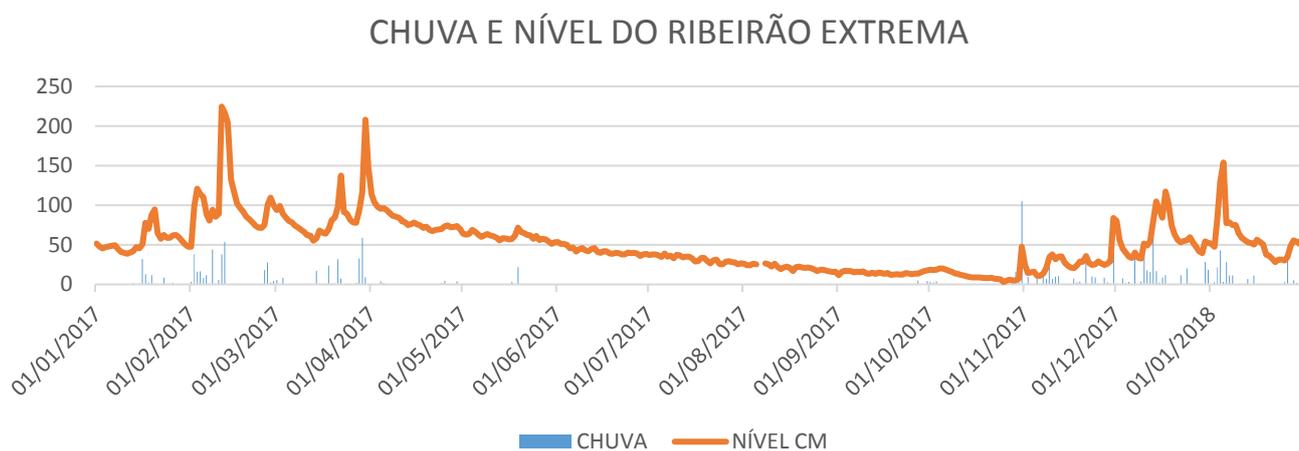
Figura 6. Correlação de chuva (milímetros - mm) e nível (metros - m) dos rios diariamente desde 01/01/2017 até 31/01/2018.

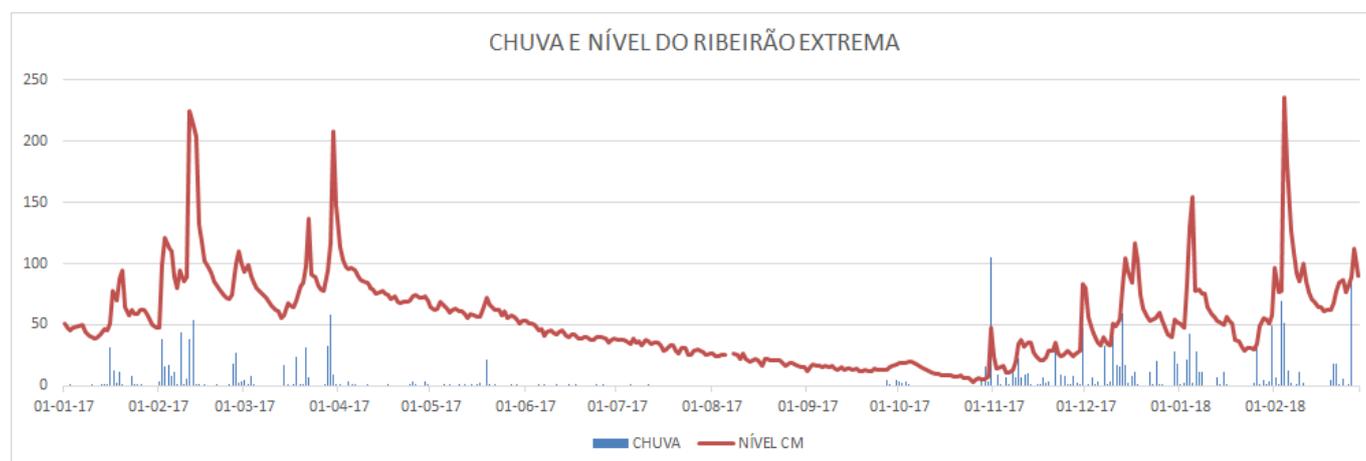
Figura 4. Correlação de chuva (milímetros - mm) e nível (metros - m) dos rios diariamente desde 01/01/2017 até 28/02/2018.

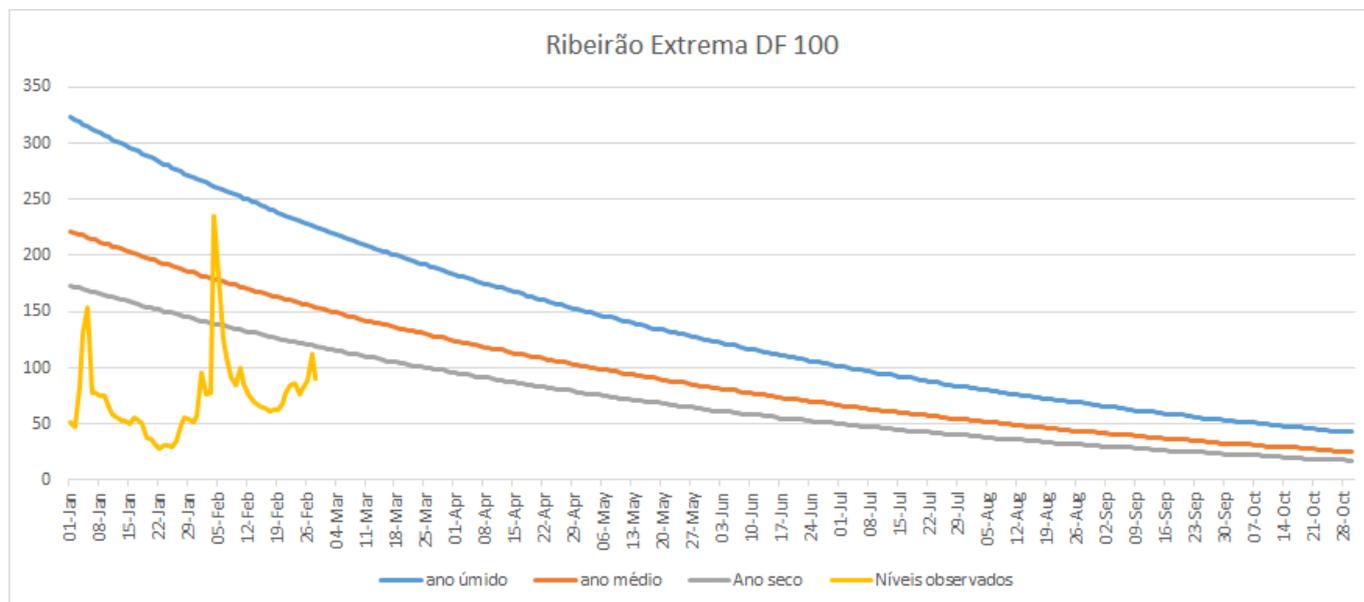
**Figura 5.** Curvas de nível do Ribeirão Extrema dos anos tipos (úmido, médio e seco) e a curva dos níveis observados em 2018 janeiro.
