PGIRH DF

PLANO DE
GERENCIAMENTO INTEGRADO
DE RECURSOS HÍDRICOS
DO DISTRITO FEDERAL

SUBPRODUTO 1.B

CARACTERIZAÇÃO E DIAGNÓSTICO

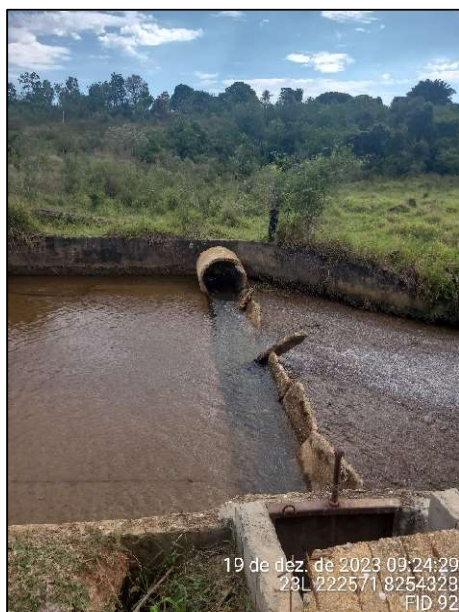
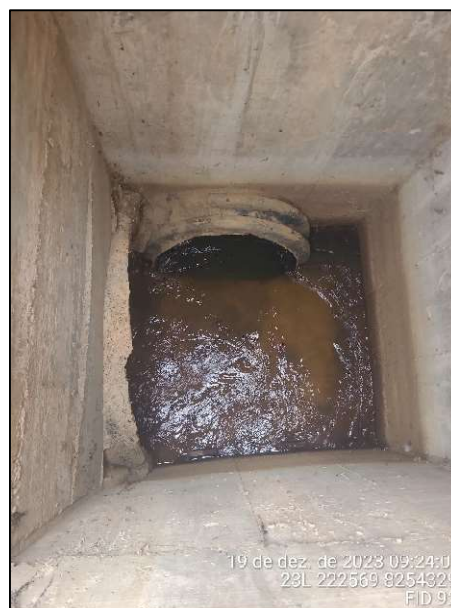
- FID 92: A captação pertencente a Associação Usuários Águas AB não foi possível realizar a medição uma vez que não há local propício para se realizar a aferição. Trata-se de uma captação por gravidade e subterrânea. Os únicos pontos expostos são caixas de visitas e não há tubulação exposta. Todo excedente de escoamento retorna para o corpo hídrico após o último associado;

Figura 3.7 - Captação e Poço de Visita (PV). Fonte: Acervo próprio.

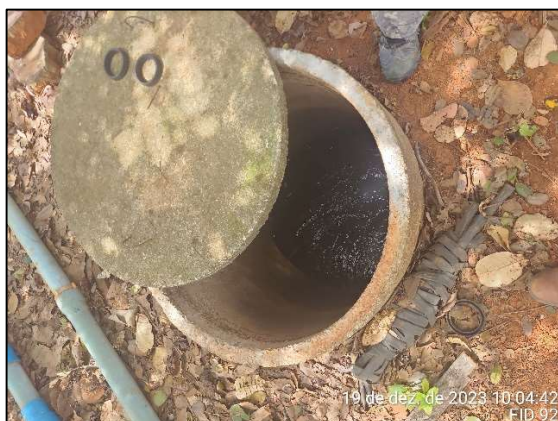
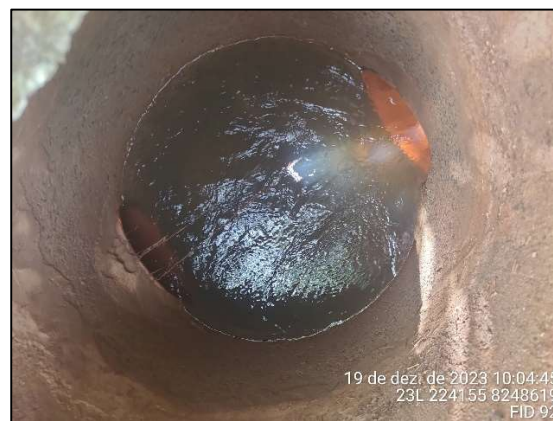
Figura 3.8 – Estrutura localizada nas propriedades que permite a captação de água pelos associados. Fonte: Acervo próprio.

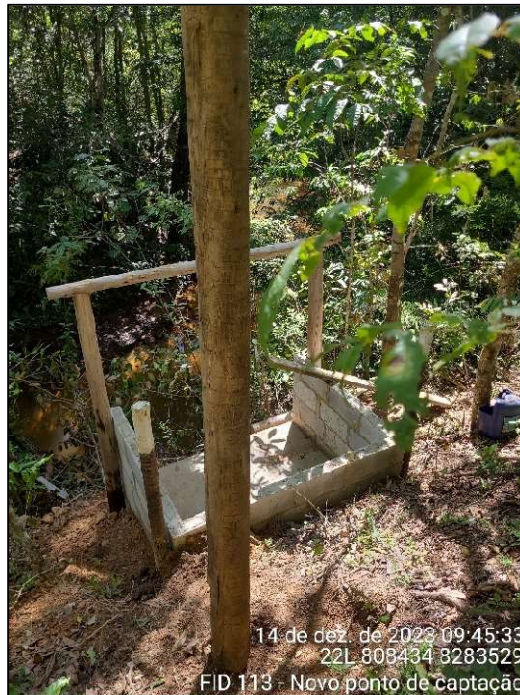
- FID 113: O local atualmente está sem captação, porém estão em construção.

Figura 3.9 - Local para a instalação do conjunto motor-bomba. Fonte: Acervo próprio.
