Relatório de Fiscalização - ADASA/SAE/COFA

## RELATÓRIO DE VISTORIA E FISCALIZAÇÃO

**RVF/COFA/001/2021**

**Fiscalização na residência situada no SMPW Quadra 27, Conjunto 03, "lote 9", ao lado do reservatório de água da CAESB**

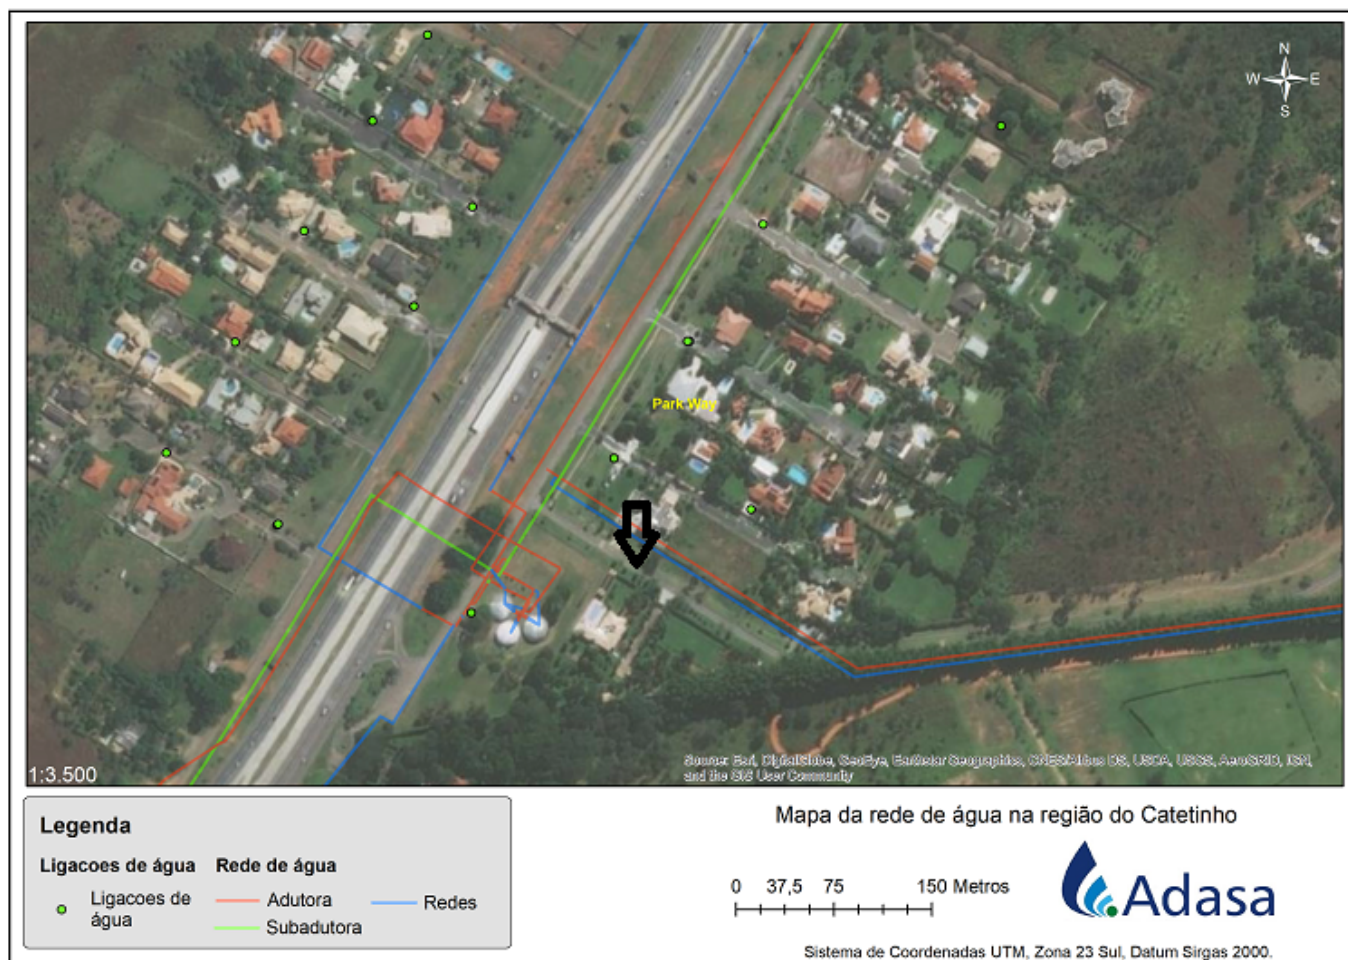
6.4. Ao realizar análise espacial do cadastro técnico da Caesb, verificou-se que não consta ligação à rede de água para a edificação localizada no Lote 09, Conj. 03 da SMPW Quadra 27, conforme **Figura 1**.

**Figura 1.** Mapa da rede de água na região do Catetinho

7.1. A edificação não possui ligação ativa à rede geral da Caesb, sendo que para isso o usuário deve efetivar o pedido de ligação por meio da apresentação dos documentos comprobatórios estabelecidos no art. 32, §2º, inciso III.

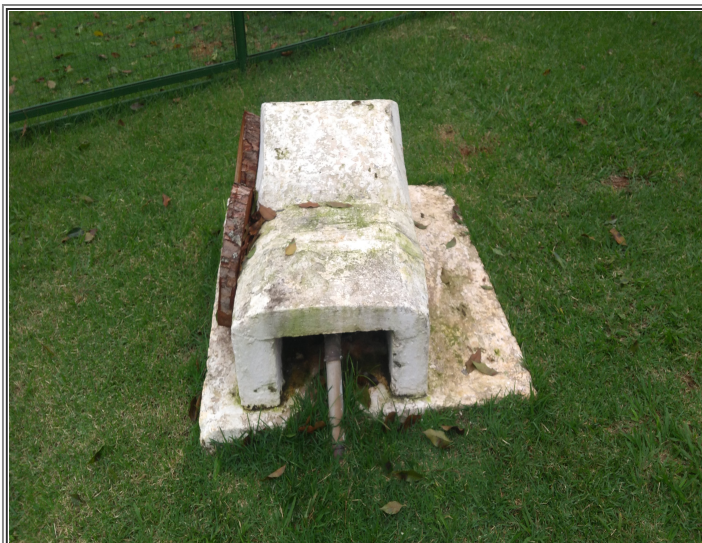
6.5. Em visita ao local, foi confirmada a inexistência de hidrômetro e cavalete que comprovasse que a unidade é conectada à rede geral de água da CAESB e a proprietária informou que a residência é abastecida por poço artesiano (Foto 1 e Foto 2), cuja documentação de Outorga de Direito de Uso (53553723) foi apresentada e encontra-se válida (Despacho 1085, de 21 de dezembro de 2017) para o uso de IRRIGAÇÃO, não constando o uso para abastecimento humano.

Foto 1 - Tubulação de saída do poço artesiano

7.2. A outorga emitida encontra-se válida para uso de irrigação, sendo necessário que o usuário solicite a atualização do instrumento junto à Adasa com a finalidade de uso para abastecimento humano.

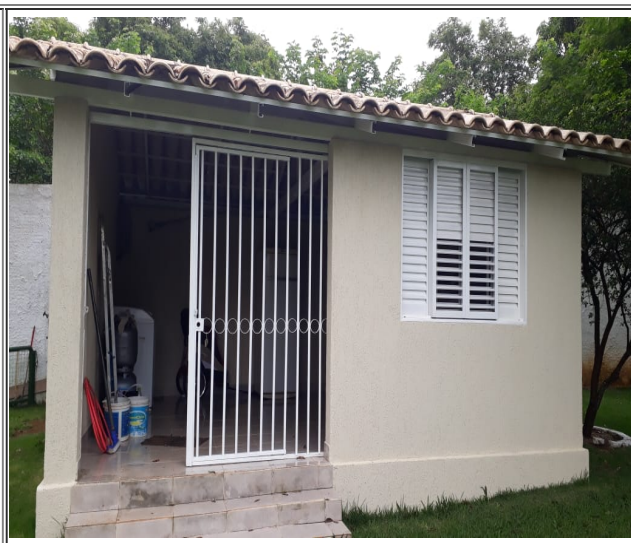
Foto 2 - Instalações do reservatório de água
