**AGÊNCIA REGULADORA DE ÁGUAS, ENERGIA E
SANEAMENTO BÁSICO DO DISTRITO FEDERAL**

Extravasamento de Esgoto Bruto para Boca de Lobo

Denúncia OUV 9290/2016

**Superintendência de Abastecimento de Água e Esgoto – SAE
Superintendência de Drenagem Urbana – SDU**

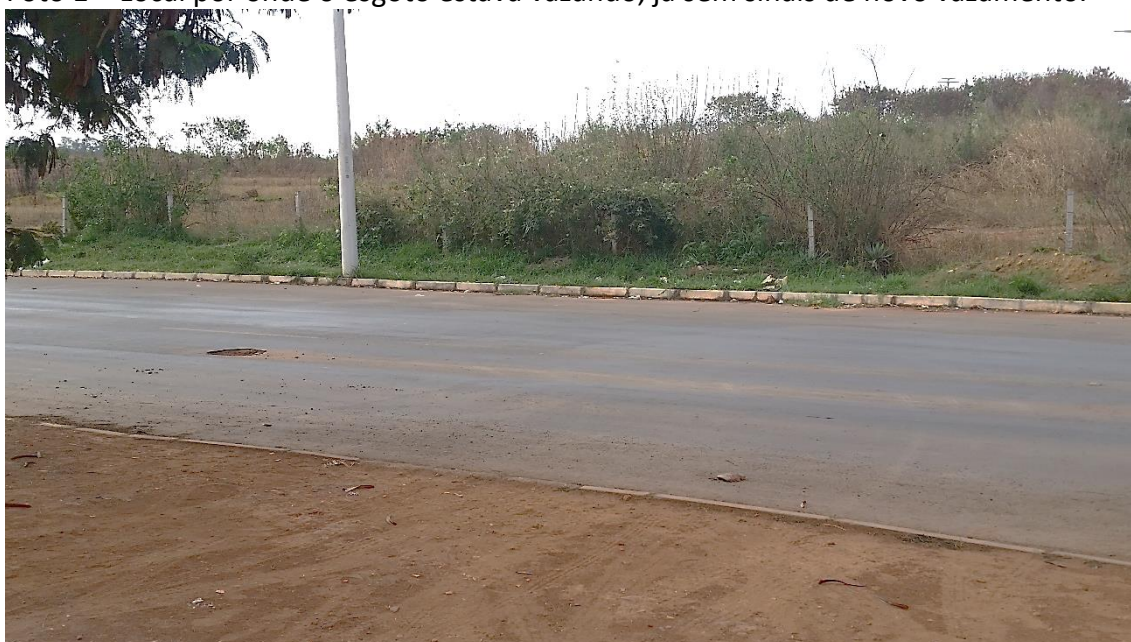
Foto 1 – Local por onde o esgoto estava vazando, já sem sinais de novo vazamento.

Não foi encontrado sinal de extravasamento de esgoto no local no momento da fiscalização, os próprios moradores locais confirmaram que o reparo havia sido realizado há cerca de 9 dias, porém, no local por onde o esgoto teria vazado indicado pelo morador, era possível notar clara diferença de coloração na vegetação, enquanto o resto da vegetação está seca e amarelada, no local do extravasamento a vegetação está verde como se tivesse recebido água e nutrientes, abundantes no esgoto doméstico.

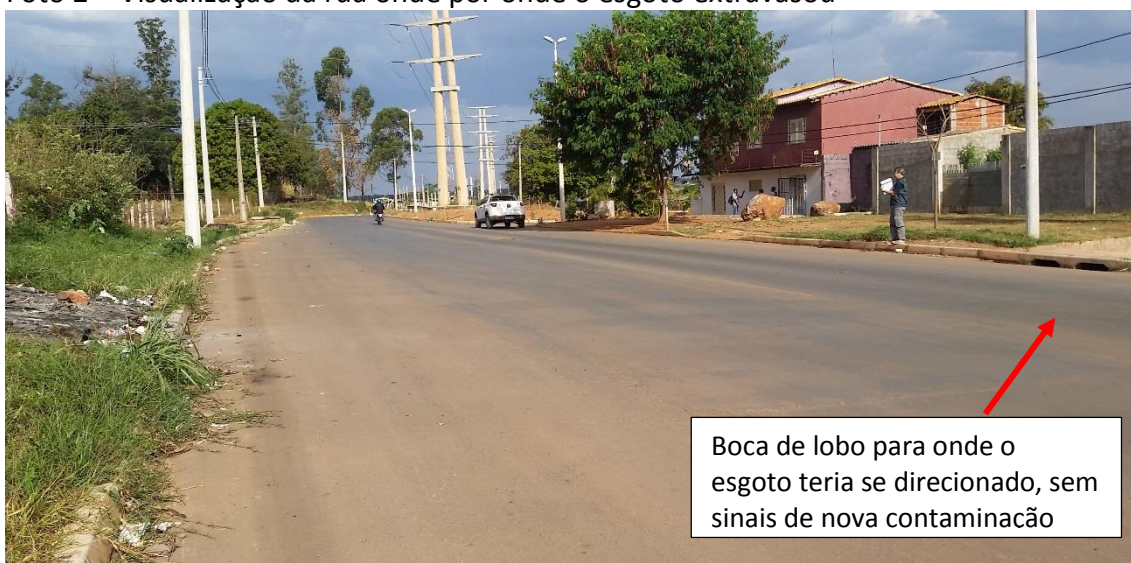
Foto 2 – Visualização da rua onde por onde o esgoto extravasou

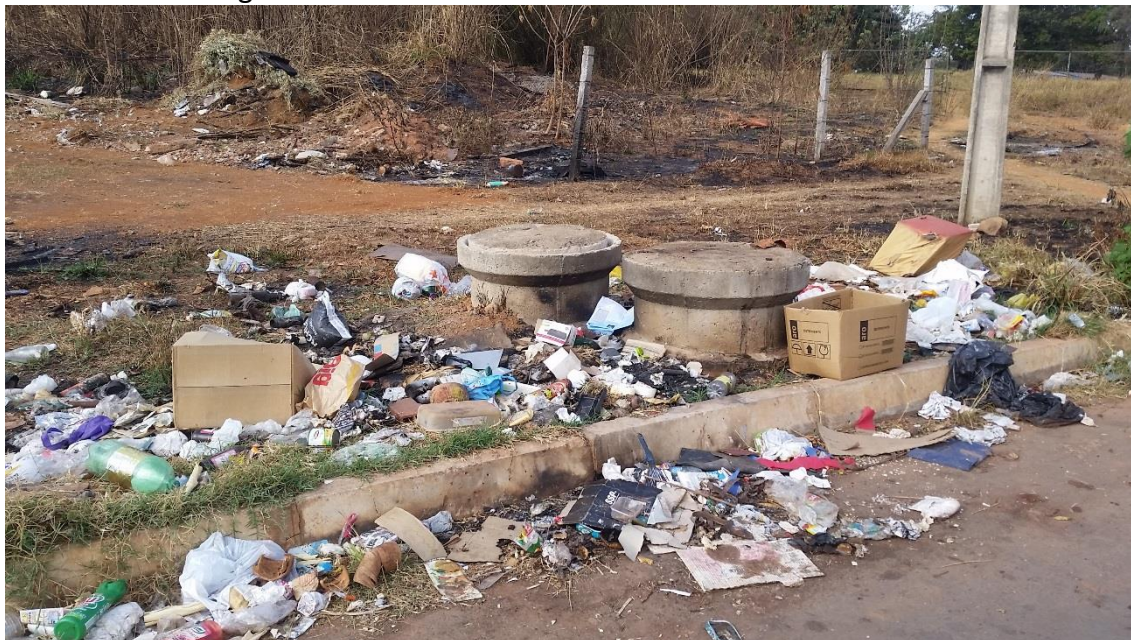
Foto 3 – Poços de Visita (PVs) próximos ao que extravasou sem sinais de novos vazamentos de esgoto.

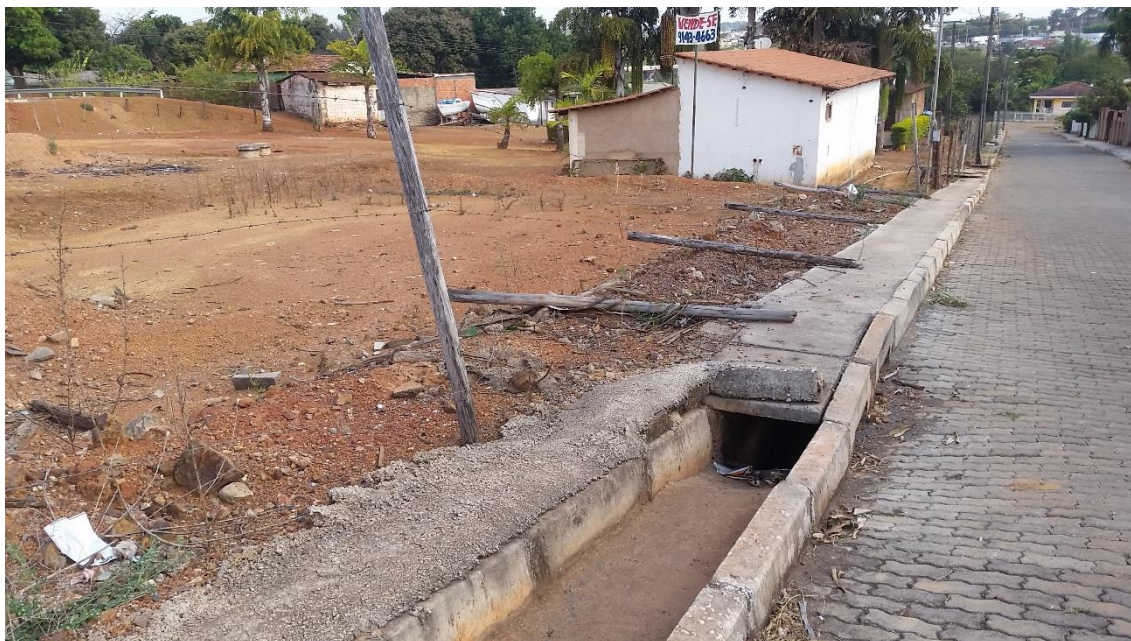
Foto 4 – Outros Poços de Visita (PVs) ao fundo e boca de lobo próxima ao local onde ocorreu o extravasamento sem sinais de novos vazamentos.
