RELATÓRIO DE FISCALIZAÇÃO

RF/COFA/006/2016

**AGÊNCIA REGULADORA DE ÁGUAS, ENERGIA E
SANEAMENTO BÁSICO DO DISTRITO FEDERAL**

Fiscalização ETE Brasília Norte – Extravasamento de Lodo

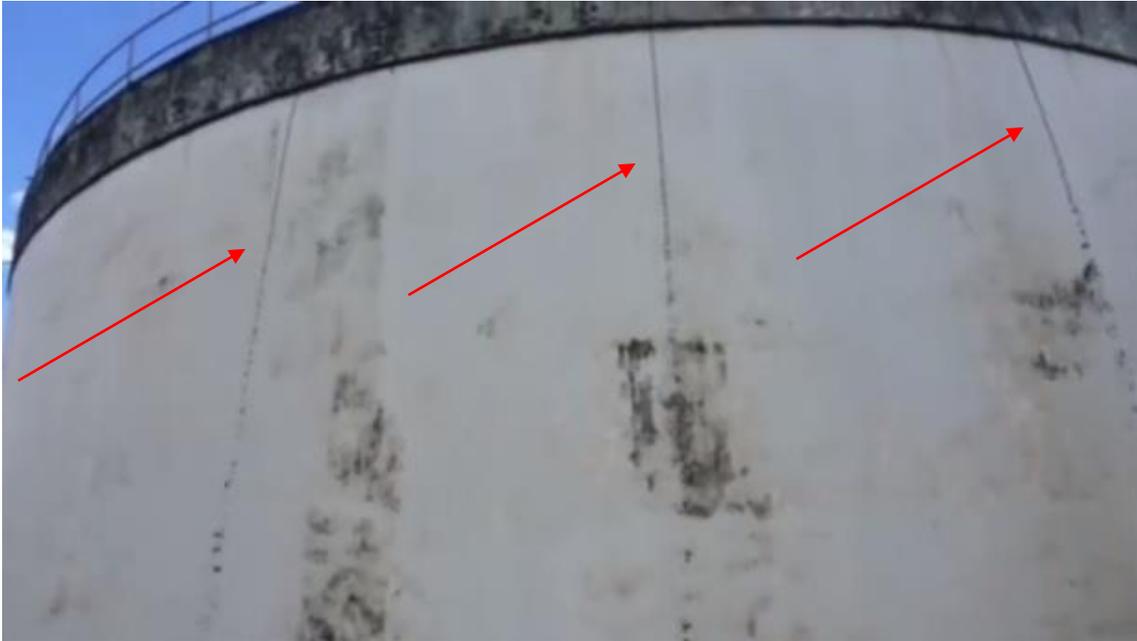
Foto 1 – Vazamento de lodo do Biodigestor Primário

Para a contenção do vazamento, foi cessada a alimentação dos Biodigestores, fazendo a acumulação nas etapas anteriores, a desidratação foi colocada em operação nos níveis normais, e, para conter o lodo que já havia vazado, foram abertas as tampas de uma antiga passagem de tubulação para que o líquido fosse ali acumulado e não mais chegasse às galerias de drenagem.

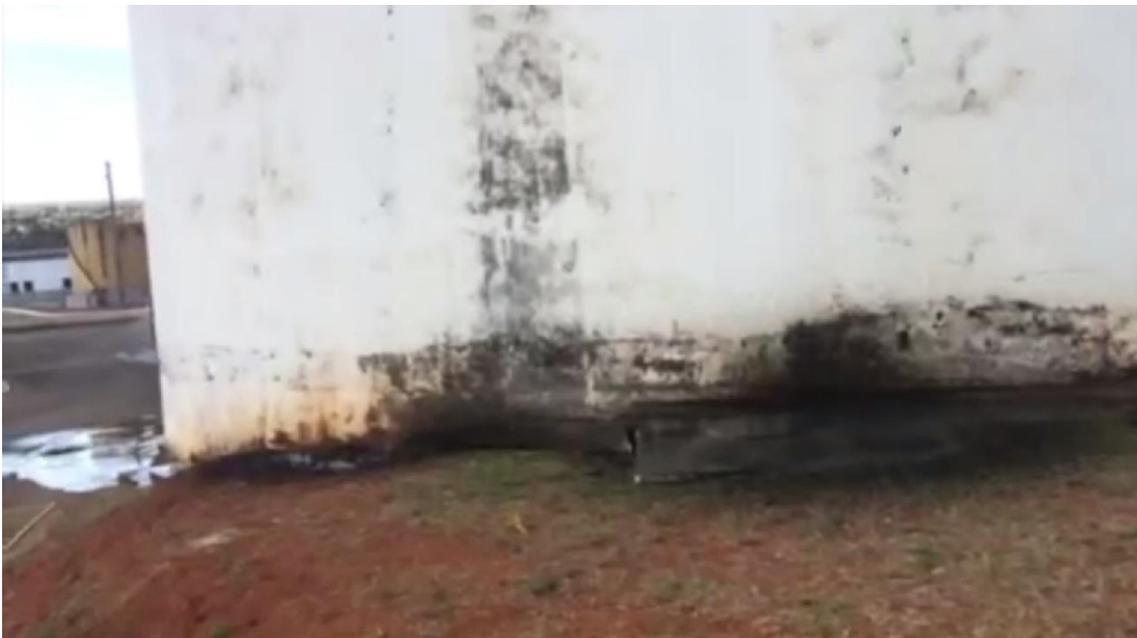
Foto 2 – Lodo extravasado.

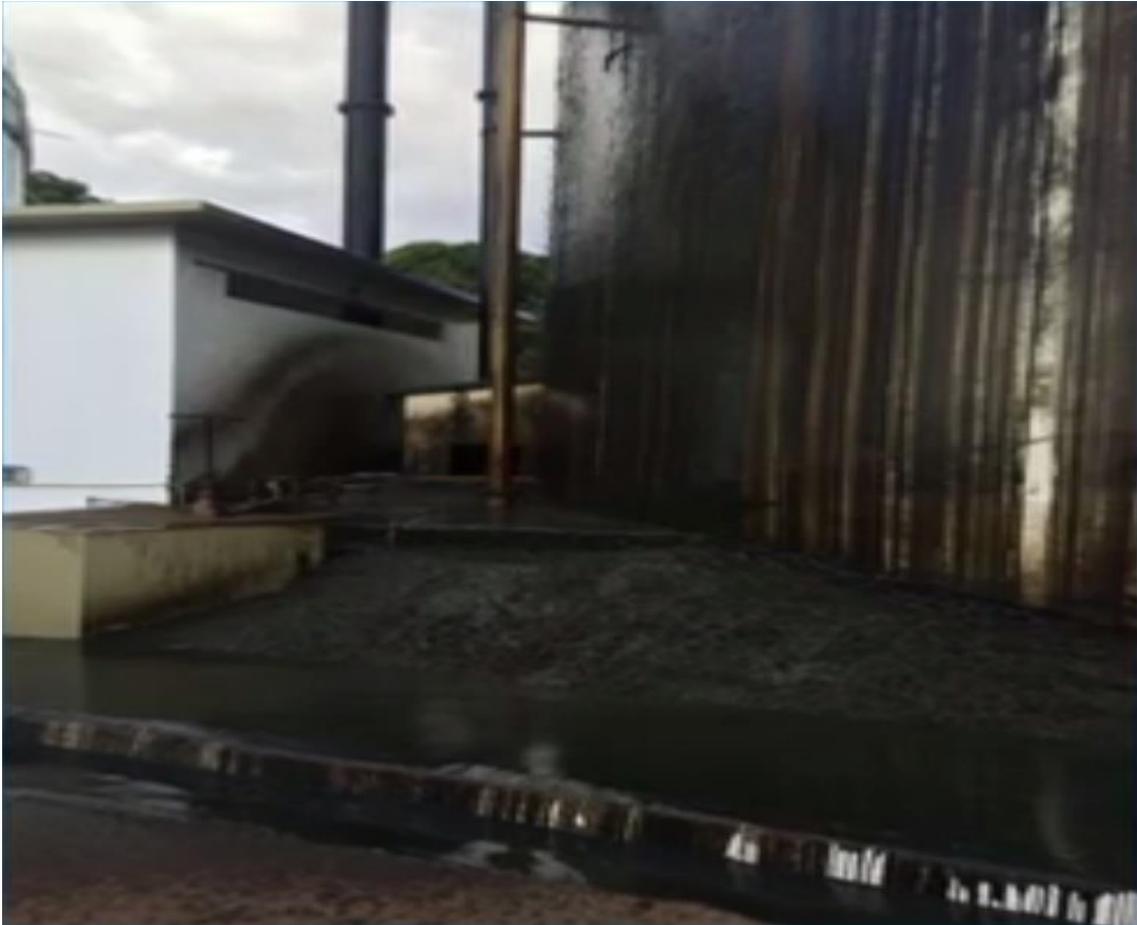
Foto 3 – Lodo extravasado

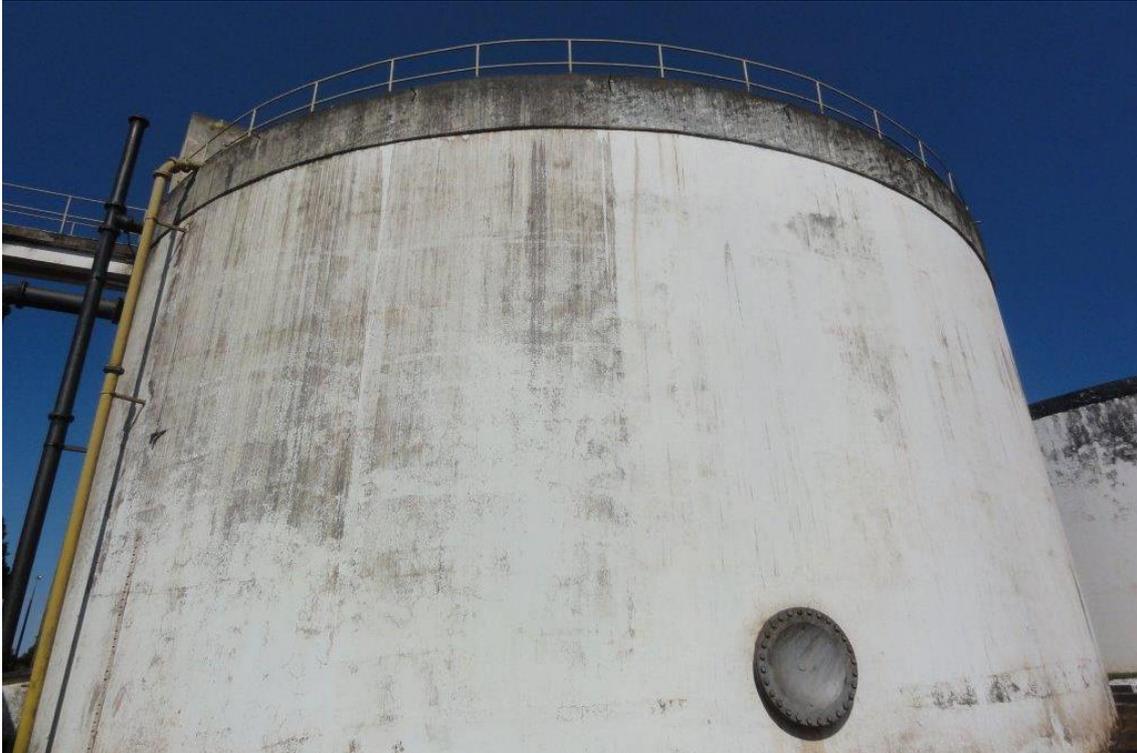
Foto 4 – Biodigestor que extravasou sem sinais de novo vazamento.

O extravasamento do Biodigestor, segundo relatado, se deu em função da operação precária sob qual a ETE está submetida desde que a greve foi iniciada.

De acordo com o que foi levantado, a falta de manutenção nas bombas de recirculação dos Biodigestores, a desidratação ocorrendo abaixo do normal aliados à falta de relatos nos livros de ocorrência e análises das etapas do tratamento foram as prováveis causas do extravasamento de lodo.

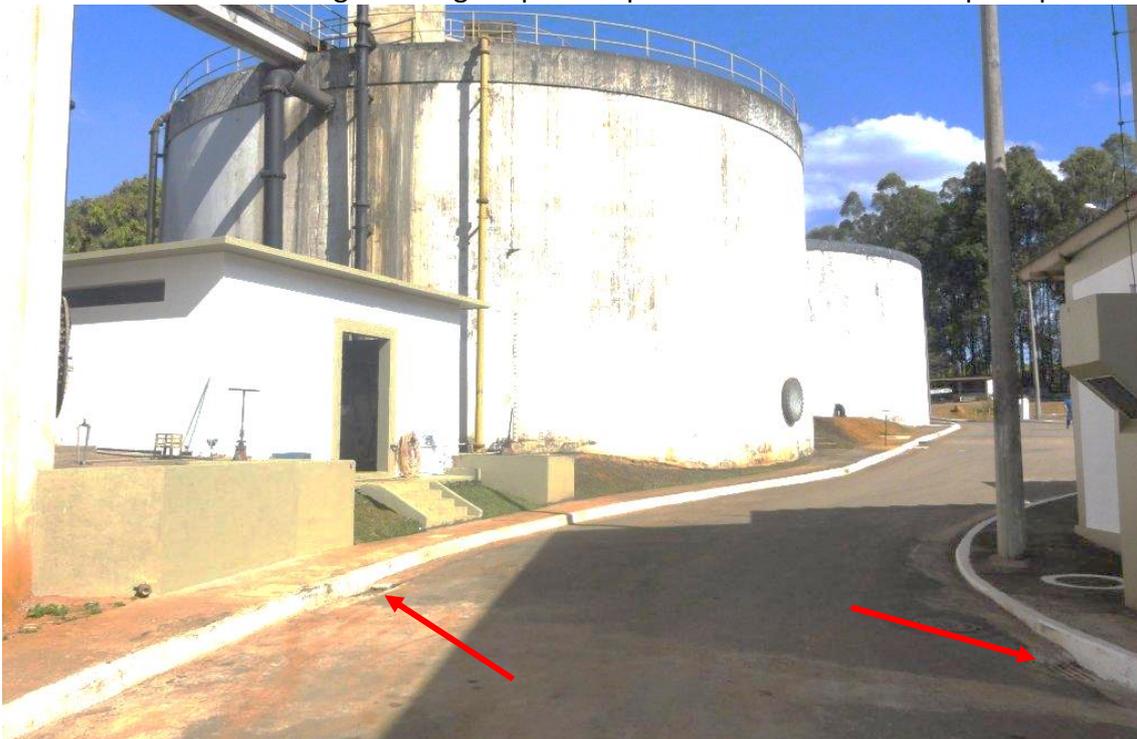
O lodo acumulado então foi retirado por caminhões fossa, porém ainda sim houve uma quantidade que escoou para a galeria de drenagem e chegou ao lago Paranoá. Uma equipe da Superintendência de Recursos Hídricos da Adasa fez coletas no lago no dia 06 de julho de 2016, os resultados ainda não saíram.

Foto 5 – Galeria de drenagem de águas pluviais por onde o lodo escoou a princípio

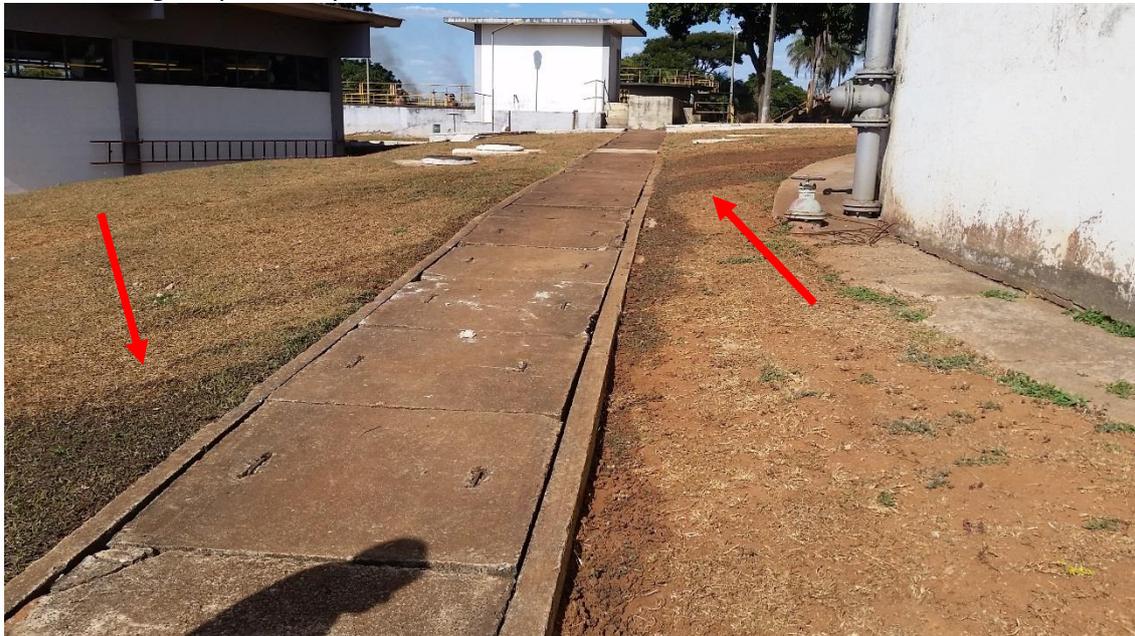
Foto 6 – Antiga passagem de tubulação que foi aberta para impedir a chegada do logo à rede de águas pluviais, pode-se ver as marcas do vazamento no chão.

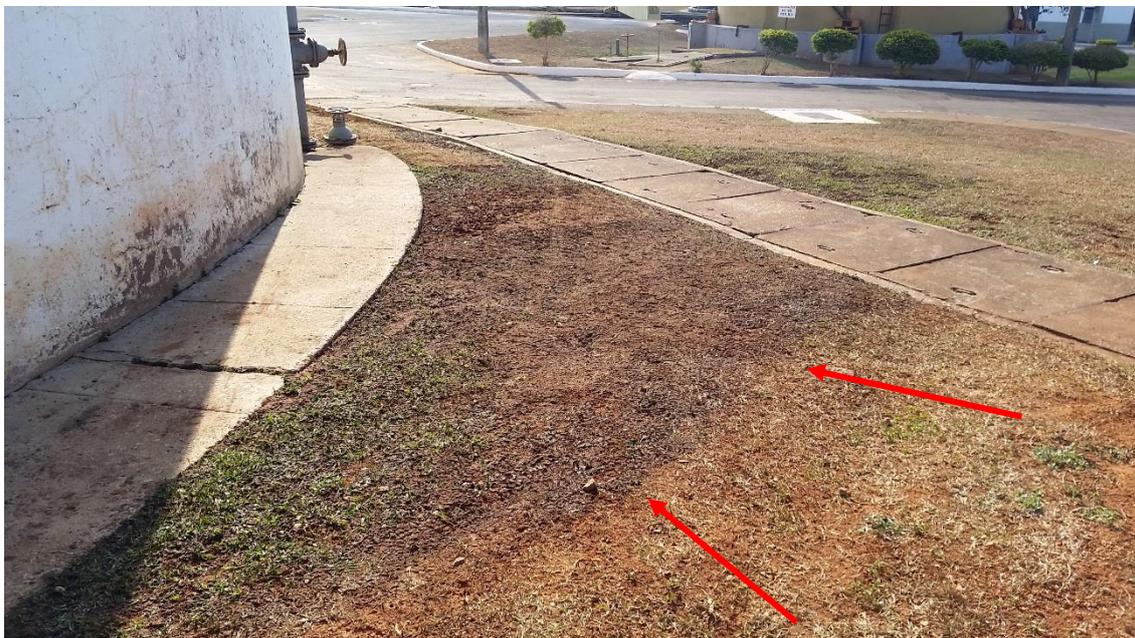
Além dos relatos colhidos foi possível ver que o lodo já havia sido limpo, mas ainda era possível ver as marcas por onde o líquido escoou. Foi possível ver também que não havia mais sinal de lançamento no lago pela rede de drenagem.

Foto 7 – Marcas do escoamento do lodo no chão.

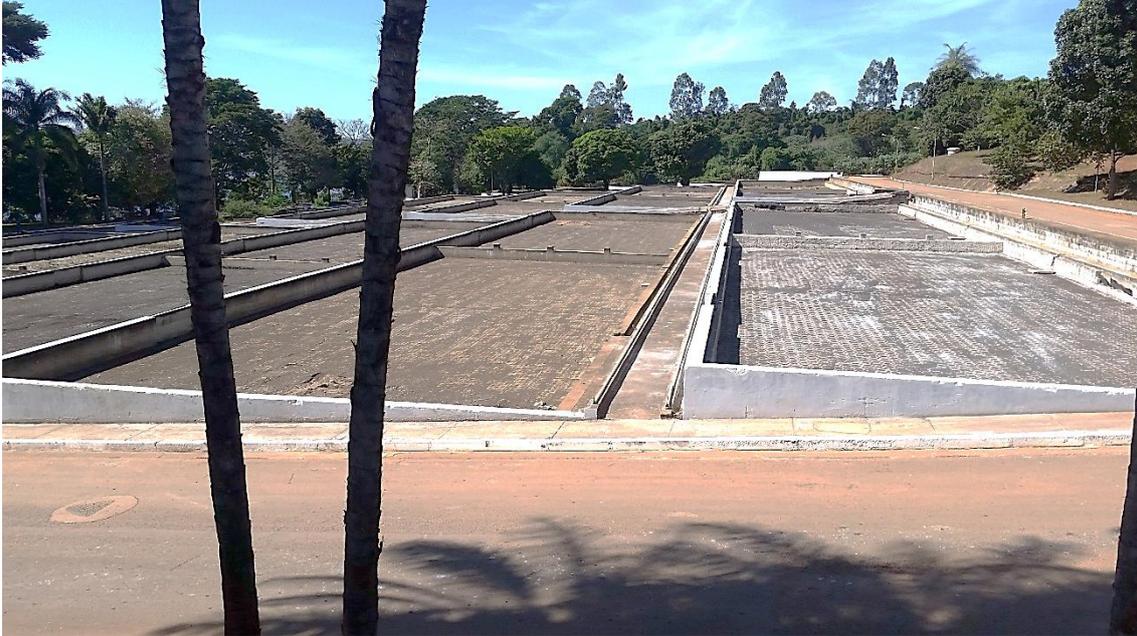
Foto 8 – Leitões de secagem limpos, em maio, antes da greve.

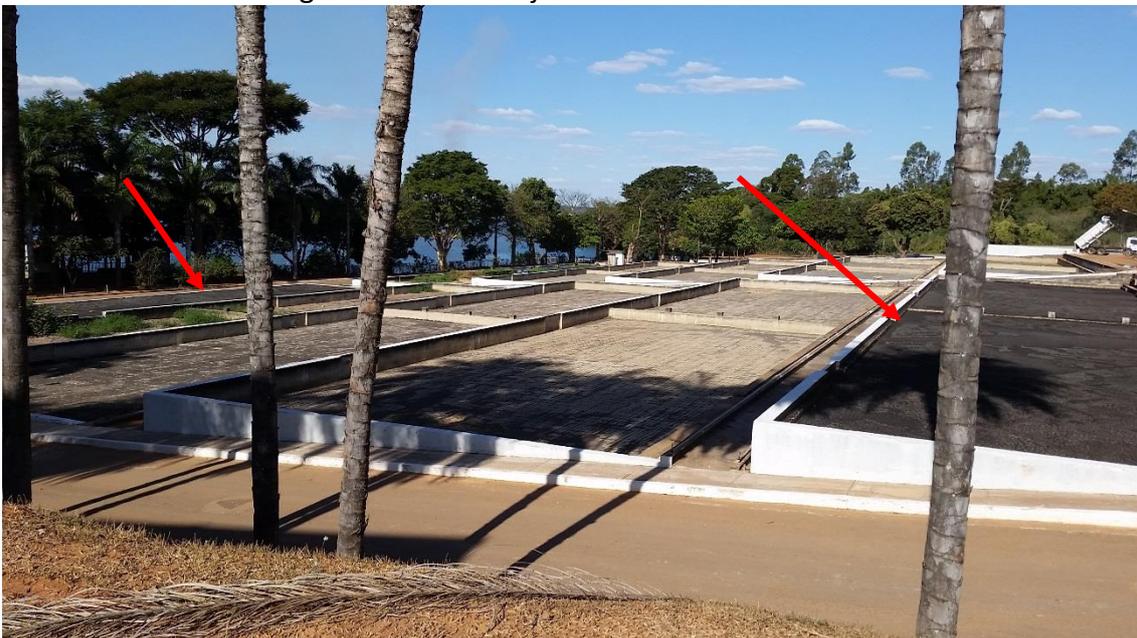
Hoje na ETE existem 4 leitos de secagem em condições de uso, os quais, em virtude da desidratação abaixo do normal, estão no limite de recebimento de lodo, os demais estão passando por pequenas reformas e não podem ser utilizados. Ressalta-se que em condições normais de operação a capacidade de desidratação é superior à quantidade de lodo produzida, não havendo acumulação nos leitos.

Foto 9 – Leitões de secagem no dia 07 de julho.

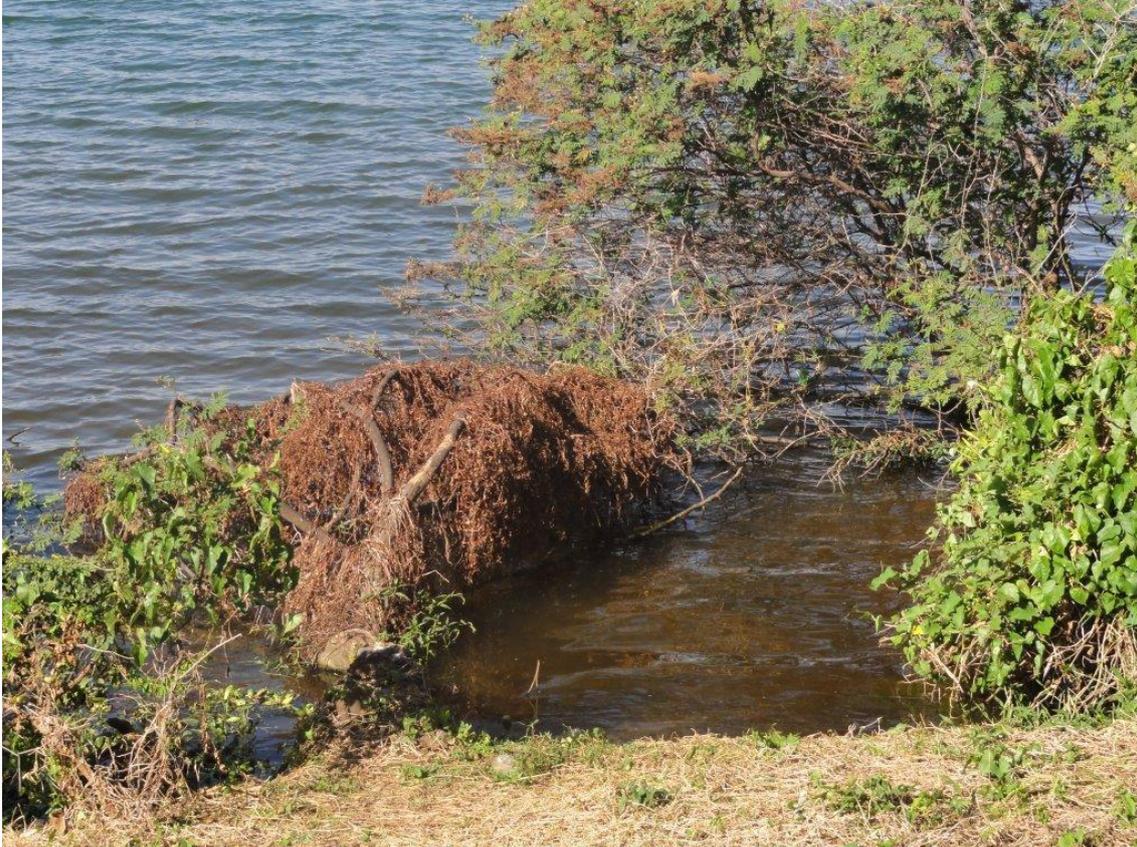
Foto 7 – Local onde o lodo chegou ao lago, sem sinais de novos lançamentos.
